Unterhalt von Steinverkleidungen

am Beispiel der Nordmauer des Lago Bianco

Karl M. Steiger

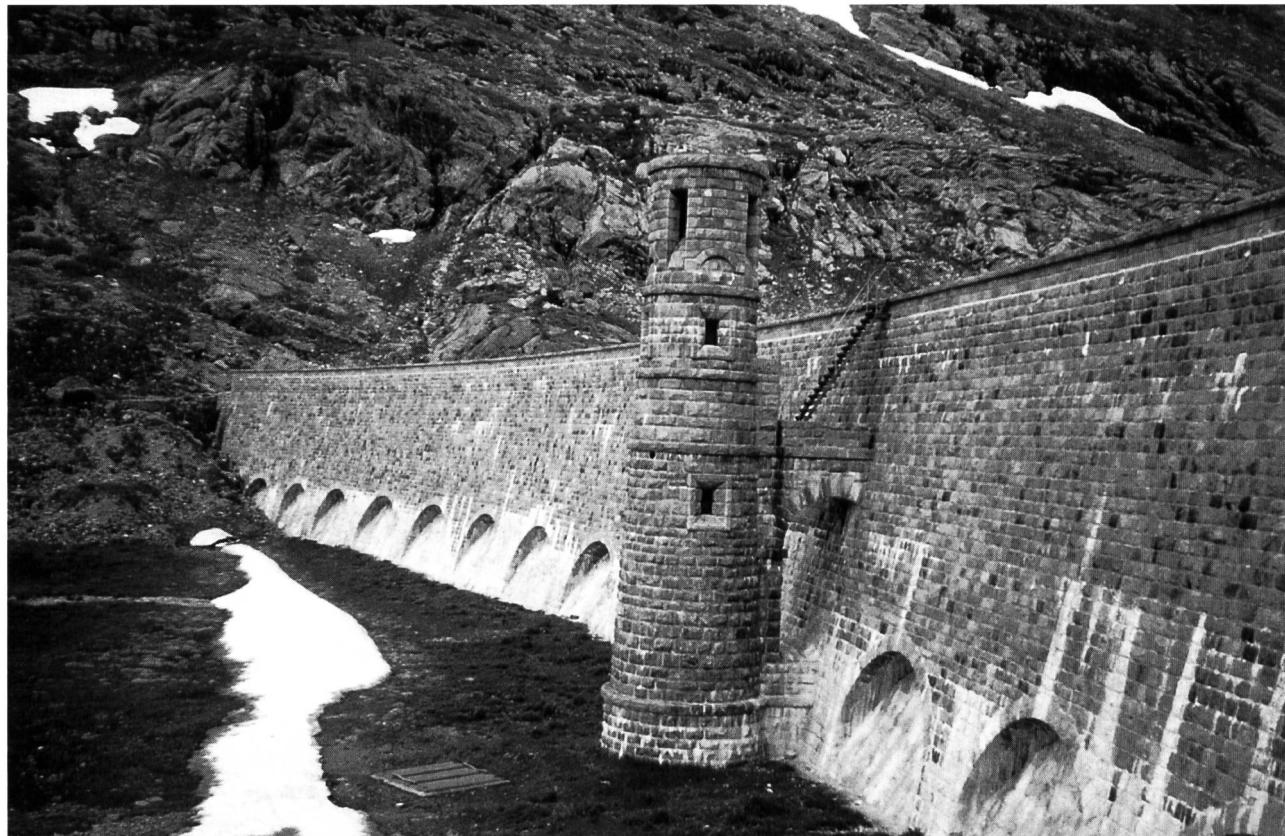
Bild 1. Die Südmauer des Lago Bianco auf dem Berninapass mit der ästhetisch ansprechenden Betonverkleidung schliesst das Tal gegen das Puschlav ab.

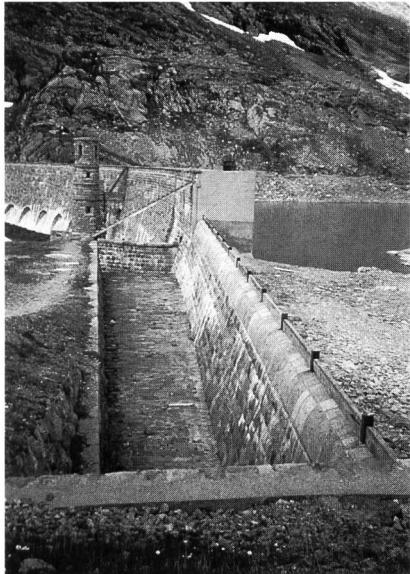
Bei derselben Mauer wurde die Steinverkleidung auch als Schutz gegen die Abrasion bei der Hochwasserentlastung eingesetzt (Bild 2).

Bild 2. Bei der Hochwasserentlastung der Bernina-Südmauer wurde die Steinverkleidung als Abrasionsschutz eingesetzt.
