Artikel: Wiederinstandsetzung der Staumauer Ferden
Autor: Bremen, Roger / Como, Giovanni / Satzgeber, Hermann
DOI: <https://doi.org/10.5169/seals-940092>

Wiederinstandsetzung der Staumauer Ferden

Roger Bremen, Giovanni Como, Hermann Salzgeber

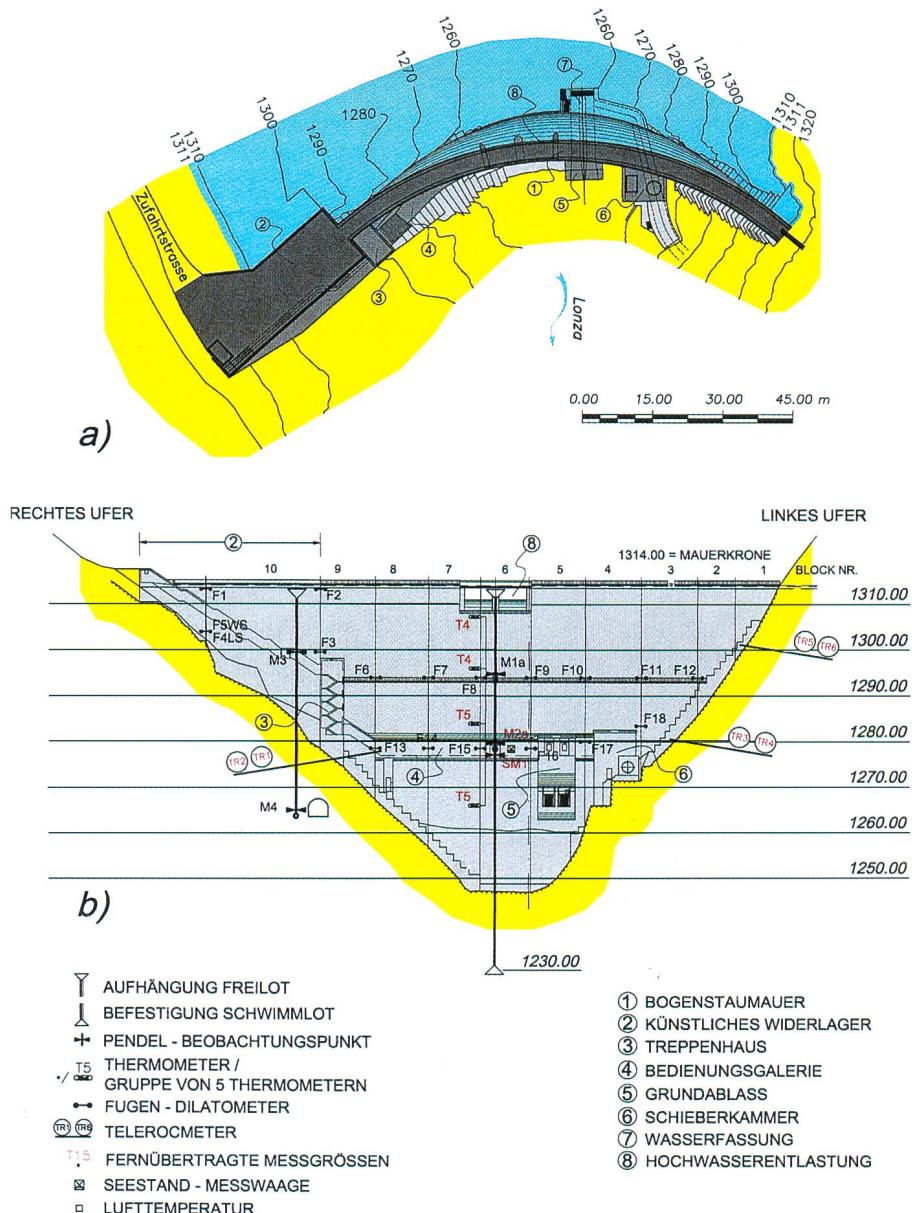
Die zur Überwachung der Bogenmauer installierten Messinstrumente sind ebenfalls in Bild 1 dargestellt. Es ist zu bemerken, dass die Transformierungs- und Verteilanlage für den örtlichen Energiebedarf, die Wasserstandsmessung sowie sämtliche Messeinrichtungen in der Bedienungsgalerie untergebracht waren.

Bild 1. Situation (a) und luftseitige Abwicklung (b) der Bogenmauer Ferden mit Darstellung der Messeinrichtungen.
