Artikel: Verstärkung und Modernisierung des Stauwehrs August-Wyhlen
Autor: Peter, Marco / Zeier, Theo / Biesgen, Wolfgang
DOI: <https://doi.org/10.5169/seals-940247>

Verstärkung und Modernisierung des Stauwehrs Augst-Wyhlen

In diesem Artikel werden die Probleme und Mängel nach 90 Jahren Nutzung und die erfolgten Massnahmen erläutert.

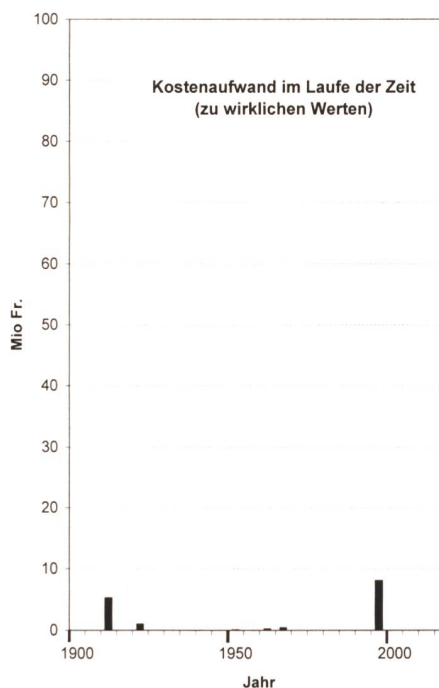
Bild 9. Kostenaufwand im Laufe der Zeit zu wirklichen Werten.

Bei Fertigstellung im Jahr 1912 hat das Stauwehr 5,2 Mio. Franken gekostet, die Verlängerung der Sohlen hat 1923 weitere 0,95 Mio. Franken verschlungen.

Die Kosten der Brückensanierung und der Injektionen in den 50er- und 60er-Jahren können nur geschätzt werden. Die reinen Bauarbeiten der Verstärkungsmassnahmen 1997/98 haben rund 7 Mio. Franken gekostet.

In den Bildern 9 und 10 sind die entsprechenden Kosten grafisch dargestellt. Bild 9 zeigt die effektiv angefallenen Kosten, in Bild 10 sind sie auf heutige Werte hochgerechnet. Der Leser ist gebeten, seine Amortisations- und Abschreibungsregeln an diesem Beispiel zu überprüfen.

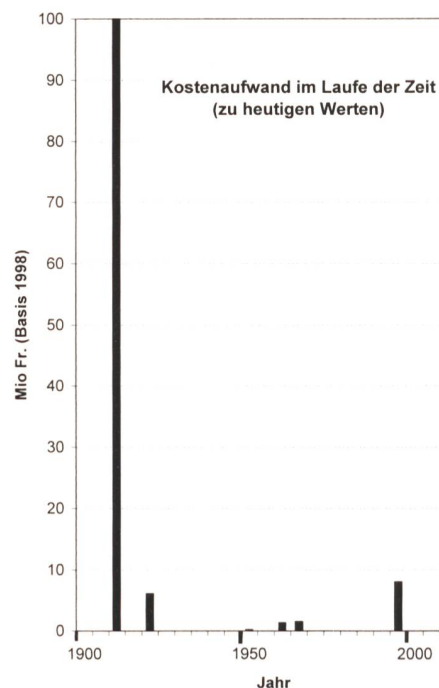
Bild 10. Kostenaufwand im Laufe der Zeit zu heutigen Werten.

Aus dem Vergleich mit einem Neubauprojekt ähnlicher Grösse darf geschlossen werden, dass ein Neubau der Wehranlage

ge Augst-Wyhlen auf rund 100 Mio. Franken zu stehen gekommen wäre.
