Zeitschrift:	Wasser Energie Luft = Eau énergie air = Acqua energia aria
Herausgeber:	Schweizerischer Wasserwirtschaftsverband
Band:	101 (2009)
Heft:	4
Artikel:	Schäden an Stauanlagen und Flusskraftwerken infolge des Wenchuan-Bebens vom 12. Mai 2008 in China
Autor:	Brenner, R. Peter / Wieland, Martin
DOI:	https://doi.org/10.5169/seals-941953

Schäden an Stauanlagen und Flusskraftwerken infolge des Wenchuan-Bebens vom 12. Mai 2008 in China

R. Peter Brenner, Martin Wieland

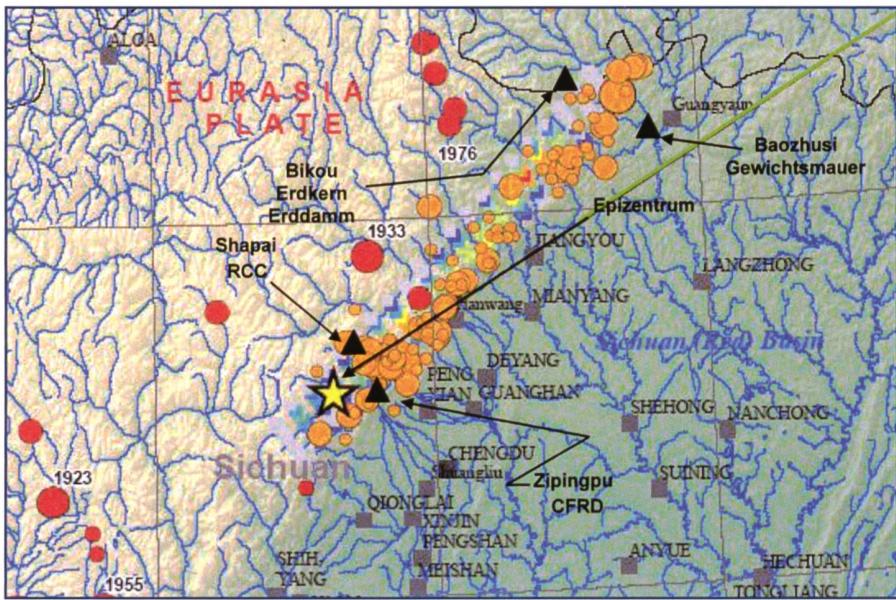
Bild 1. Longmenshan-Bruchzone mit Epizentrum und Nachbeben sowie der relativen Lage der vier Sperren höher als 100 m (Daten gemäss USGS 28/06/2008).

beobachtet wurde. Die Magnitude betrug $7.9 M_w$ ($8.0 M_s$) und das Epizentrum war im Longmen-Massiv, im Gebiet der Ortschaft Yingxiu im Bezirk Wenchuan, ca. 80 km WNW von der Provinzhauptstadt Chengdu (Bild 1). Die Herdtiefe betrug 15 km.

nämlich Zipingpu, Shapai, Bikou und Baozhuzi (*Bild 1*). Die ersten beiden dieser Sperren sind kürzlich erstellt worden und konnten besucht werden. Bikou und Baozhuzi sind älteren Datums. Angaben über die Bemessungsannahmen und die relative Lage zur Erdbebenquelle dieser vier Anlagen sind in *Tabelle 1* zusammengefasst.

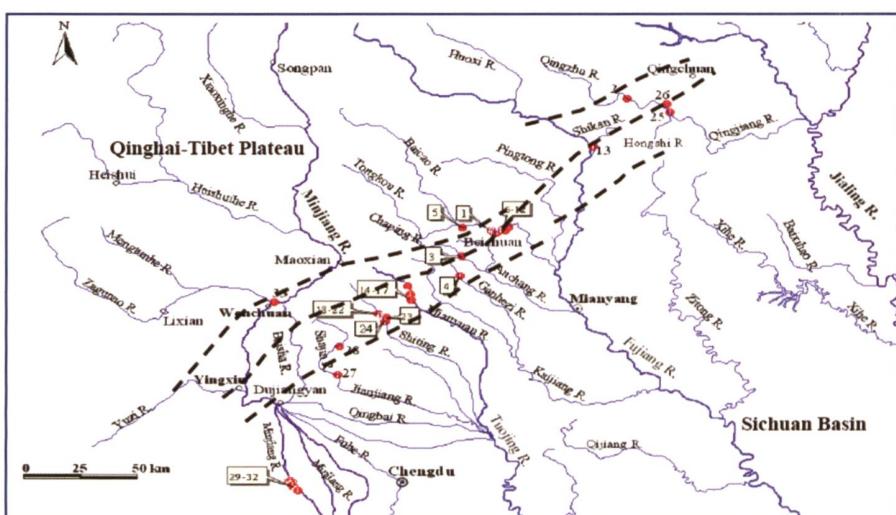
Bild 2. Longmenshan-Bruchzone mit drei Hauptzweigen. Das Erdbeben wurde im mittleren Zweig ausgelöst. Die roten Punkte zeigen den Standort grösserer Erdbebenseen (Wang et al., 2009).

Total wurden durch das Erdbeben 33 grössere Erdbebenseen geschaffen (*Bild 2*). Einige dieser Seen mussten als gefährlich betrachtet werden, da das Wasser rasch anstieg und ein Überlaufen mit anschliessender Erosion und möglichem Dammbruch befürchtet werden musste. Diese Seen müssen mit einer Hochwasserentlastung stabilisiert werden. Andere Seen, welche flussmorphologisch günstige Bedingungen schaffen, d.h., welche es vermögen, die Flussbettvertiefung zu verlangsamen, können zur Stabilisierung des Längenprofils des Flusses beitragen und auch die Häufigkeit der Massenbewegungen vermindern. Für Seen, bei denen eine Hochwasserentlastung erstellt werden muss, empfehlen die Chinesen ein Stufenprofil mit Zwischenbecken (Wang et al., 2009). Die Stufen bestehen aus Blöcken und Steinen, sind erosionsresistent und stabilisieren den obersten Teil der Hochwasserentlastung. Das treppenför-
