Zeitschrift: Wasser Energie Luft = Eau énergie air = Acqua energia aria
Herausgeber: Schweizerischer Wasserwirtschaftsverband
Band: 114 (2022)
Heft: 3

Artikel: Erhöhung Hochwassersicherheit Stauwehr Schlattli
Autor: Kolberg, John / Schneider, Lukas
DOI: <https://doi.org/10.5169/seals-1002777>

Erhöhung Hochwassersicherheit Stauwehr Schlattli

John Kolberg, Lukas Schneider

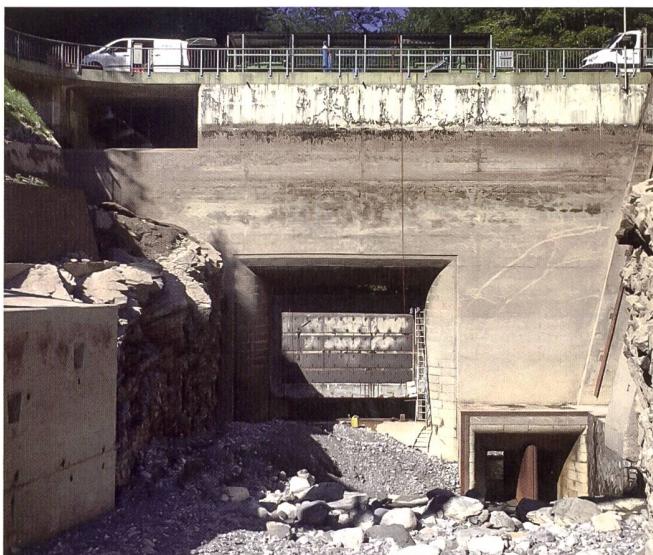
Eine Besonderheit beim Stauwehr Schlattli stellt die geteilte Haupt- und Regulierschütze dar, welche bis anhin mit einem gemeinsamen Antrieb angehoben wurde. Die Regulierschütze liegt auf der Hauptschütze auf und schliesst somit mit ihrer Schwellendichtung auf der Oberkante der Hauptschütze ab (vgl. Bild 4). Der mechanische Kettenantrieb war an der Regulierschütze angeschlossen und ermöglichte deren unabhängigen Betrieb bis zu einer maximalen Öffnungshöhe von 1,3m. Dadurch konnte die Regulierschütze zur Feinregulierung des Wasserspiegels im AGB Selgis eingesetzt werden. Erst bei einem weiteren Anheben der Regulierschütze wurde die Hauptschütze mit angehoben. Wenn die kombinierte Haupt- und Regulierschütze, welche das leistungsfähigste Wehrorgan darstellt, zur Durchleitung eines Hochwasserabflusses gezogen werden musste, wurde zuerst die Regulierschütze um 1,3m angehoben und dadurch eine Öffnung über der Hauptschütze erzeugt. Im Fall von erhöhtem Schwemmholzaufkommen führt diese Betriebsart zu einem erhöhten Verklausungsrisiko.

Bild 3: Oberwasseransicht des Stauwehrs Schlattli im Ausgangszustand. Oben links: Öffnung der Staumauer mit Schwimmerschacht, Mitte: Haupt- und Regulierschütze, unten rechts: Grundablässe 1 und 2.

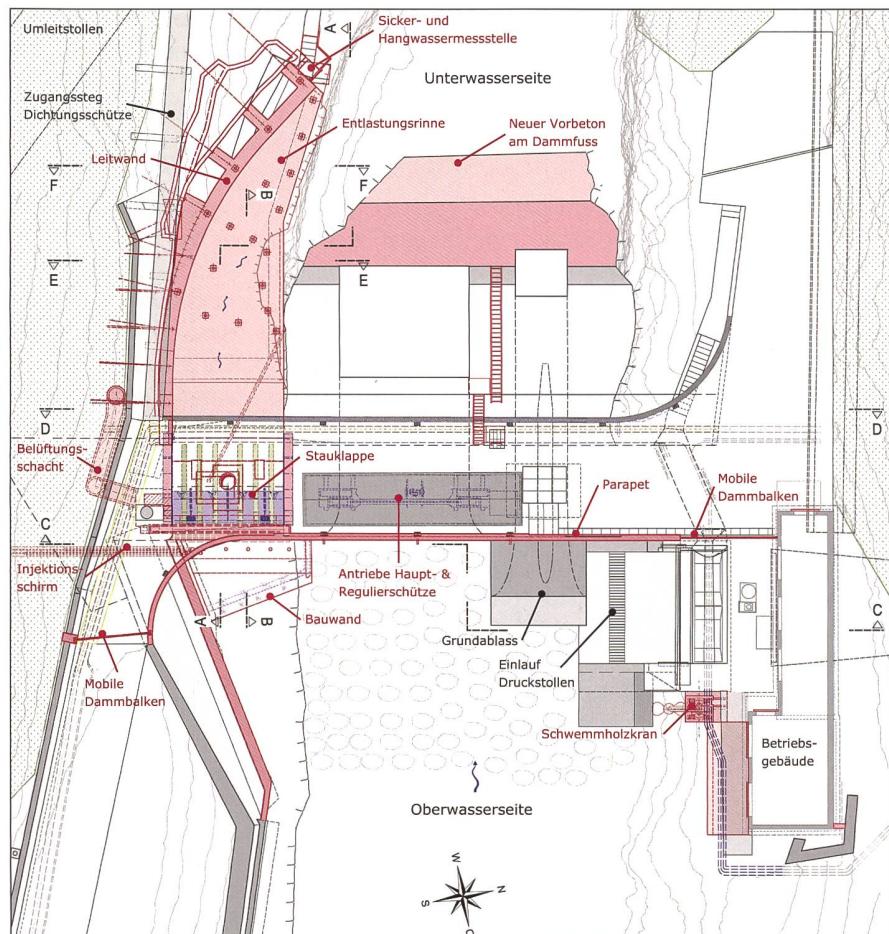
Bild 6: Situation des Stauehrs Schlattli mit umgesetzten Massnahmen zur Erhöhung der Hochwassersicherheit und Instandhaltung.

Das Hochwasserereignis vom Juli 2010 gab den Ausschlag, die Hochwassersicherheit des Stauehrs Schlattli grundlegend zu überprüfen und sowohl bauliche als auch betriebliche Massnahmen zu deren Erhöhung auszuarbeiten. Die Bilder 6 und 7 geben einen Überblick über die umgesetzten baulichen Massnahmen.

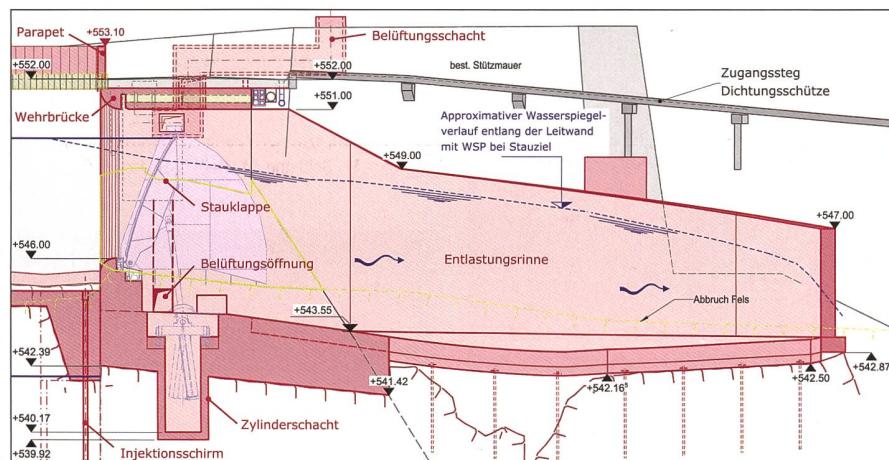
Bild 7: Längsschnitt durch die vergrösserte Wehröffnung mit Stauklappe und anschliessender Entlastungsrinne.

Zur Erhöhung der Entlastungskapazität des Stauehrs Schlattli wurde der Durchlass im Bereich der bestehenden Stauklappe von $1,00 \times 6,00\text{m}$ auf $4,00 \times 6,00\text{m}$ (B/H) vergrössert. Diese Massnahme stellte einen wesentlichen Eingriff in das Gesamtbauwerk dar, weshalb vertiefte Untersuchungen zur Stand- und Erdbebensicherheit des Stauehrs durchgeführt wurden.

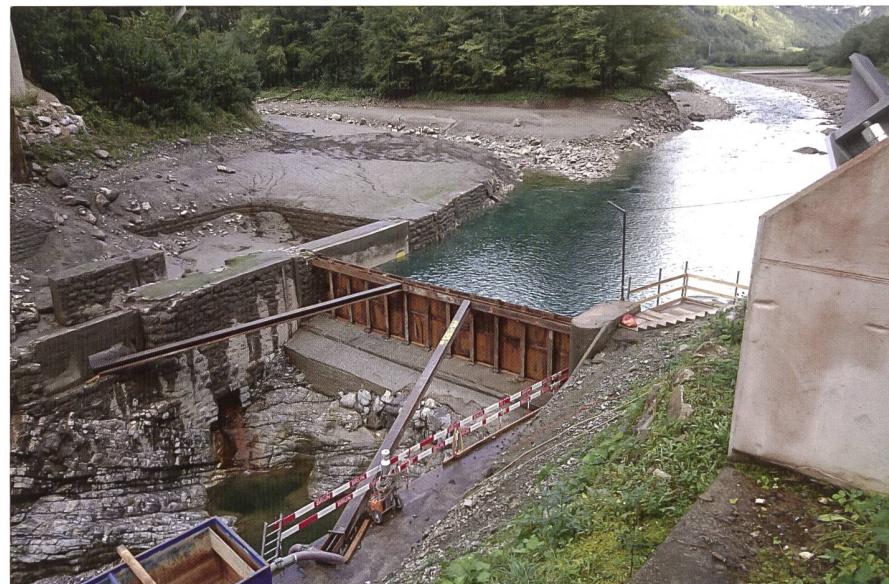
Bild 9: Bauwand im Oberwasser des Stauwehrs Schlattli auf der Schwelle der alten Wasserfassung zur Umleitung der Muota durch den Umleitstollen (Aufnahme während des Einstauversuchs).

Zur Instandsetzung der wasserseitigen Maueroberfläche sowie zur Sanierung der Wehrorgane musste die Oberwasserseite des Stauwehrs von September bis Dezember 2019 komplett trockengelegt werden. Mit der Errichtung einer 3 m hohen Bauwand rund 50 m oberhalb des Stauwehrs auf der bestehenden Schwelle der alten Wasserfassung konnte die Muota über den bestehenden Umleitstollen um die Baustelle geleitet werden (vgl. Bild 9). Im Unterwasser verhinderte ein geschützter Fangedamm einen Rückfluss der umgeleiteten Muota in den Baustellenbereich.

Die Bauwand wurde so ausgelegt, dass sie bei Zuflüssen von mehr als $130 \text{ m}^3/\text{s}$ überströmt werden konnte. Dies entspricht etwa einem Hochwasserereignis mit einer mittleren Wiederkehrperiode zwischen 2 und 5 Jahren. Aufgrund der engmaschigen

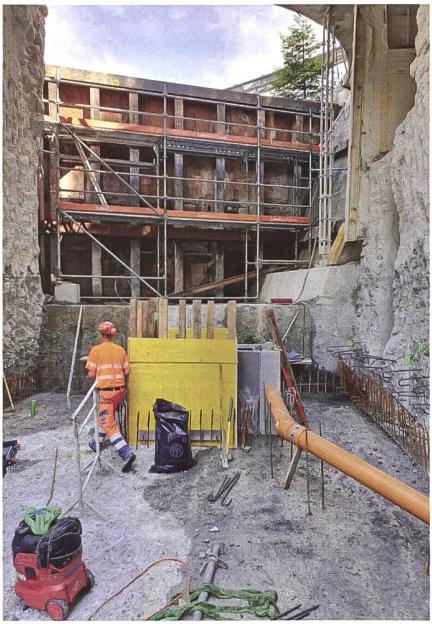
Bild 10: Errichtung des Zylinderschachtes und des Schwellenriegels im Schutz der Bauwand (Blick Richtung Oberwasser).

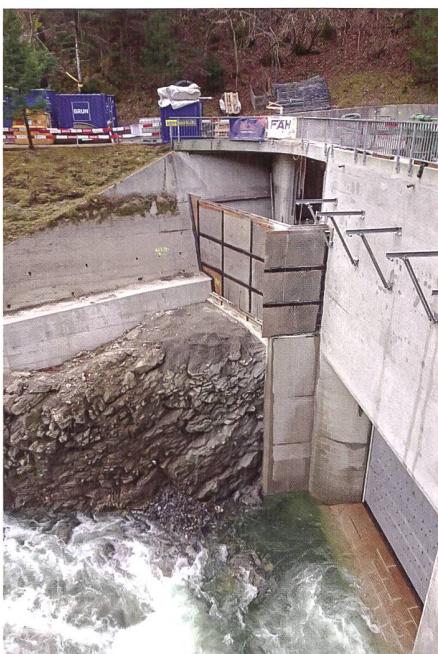
Bild 11: Bauwand oberwasserseitig vor Stauklappe, links ohne, rechts mit Einstau.

spiegel auf 548,50 m ü.M.) und ab Mai 2020 den normalen Betrieb mit einem maximalen Betriebswasserspiegel auf 550,00 m ü.M. aufnehmen. Während dieser Phase wurde im Schutze einer 6 m hohen Bauwand direkt im Oberwasser des Einlaufs zur vergrösserten Wehröffnung der linksseitige Injektionsschirm fertiggestellt sowie die vergrösserte Wehröffnung und die Entlastungsrinne erstellt (vgl. Bild 10). Die Bauwand wurde infolge Auftrieb auf einer im Fels verankerten Betonplatte erstellt und bestand aus einer Stahlkonstruktion aus HEB 300-Trägern sowie 30 mm starken Stahlblechen. Die Fugen zwischen den Stahlblechen wurden abgedichtet.

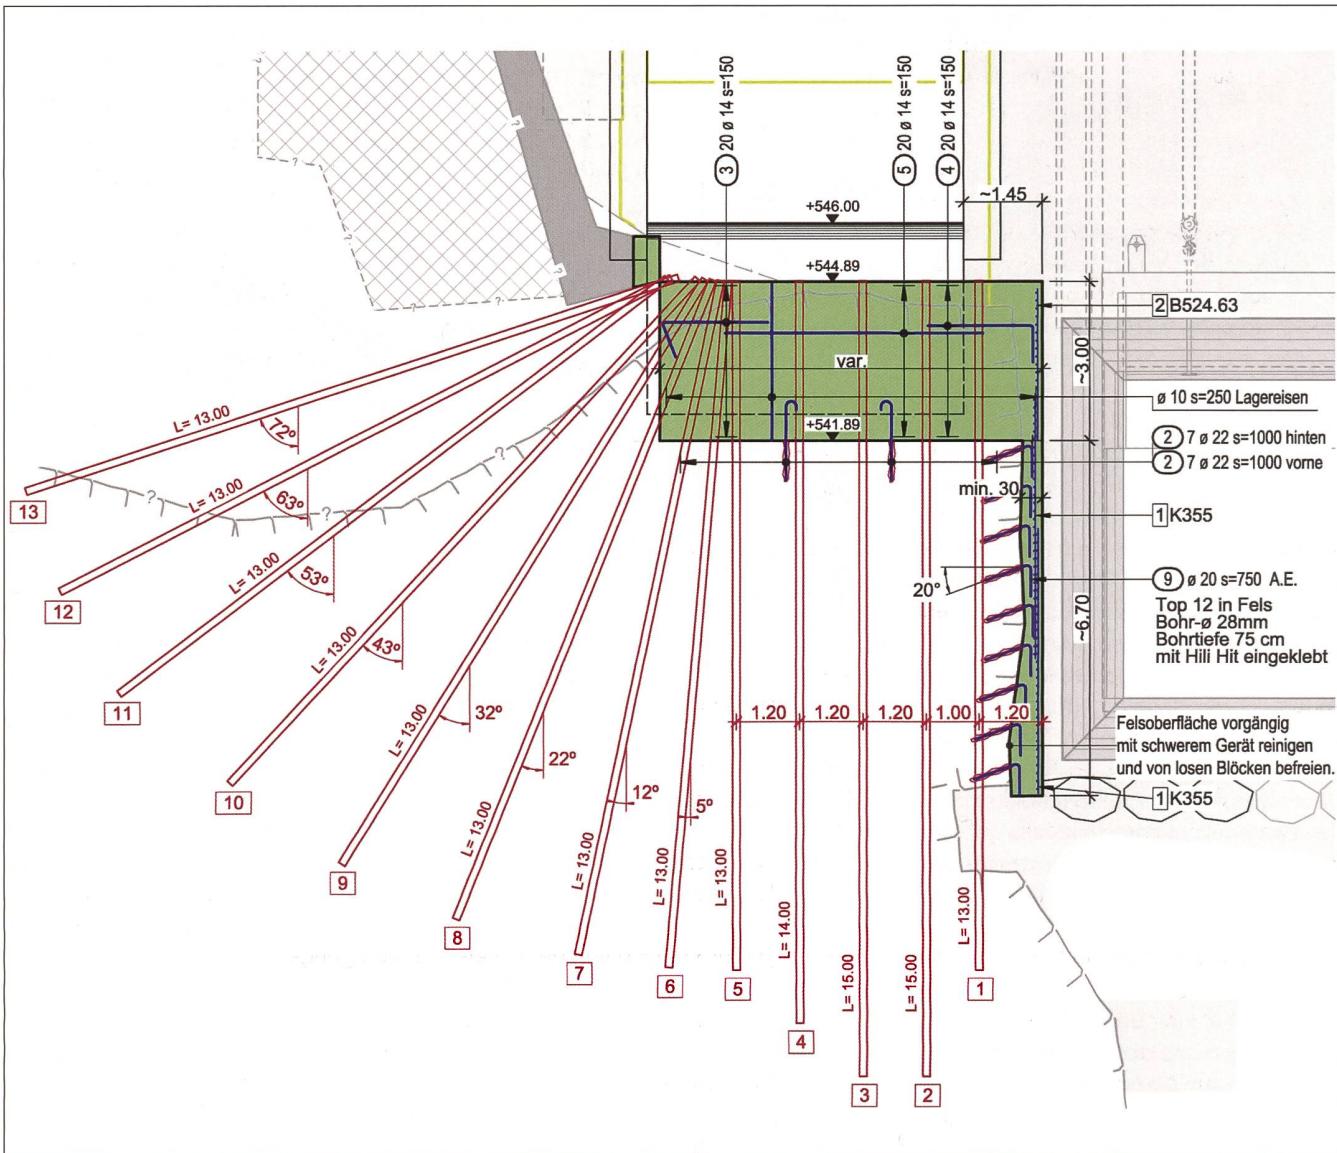
Im Zuströmbereich der Stauklappe wird die bergseitige Böschung mit einer Winkelstützmauer gesichert, welche auf halber Höhe auf Fels fundiert ist. Nach Absenkung des Sees und nach entsprechender Reinigung der Felsoberfläche im Zuströmbereich wurde festgestellt, dass das Fundament der Stützmauer erheblich unterspült worden war. Das Fundament der Stützmauer musste entsprechend mit einer Ergänzung des Mauerfusses verstärkt werden. Auch war der anstehende Fels deutlich stärker durchtrennt als ursprünglich angenommen. Es musste somit für den Bauzustand mit erheblich grösseren Wasserzutritten in die Baugrube gerechnet werden, zumal der Aushub für die Stauklappe und den Zylinderschacht weit unter die genannte Felsoberfläche reichte. Weiter war infolge der starken Durchtrennung auch mit erheblich grösseren Umströmungen des Wehrkörpers zu rechnen. Aus diesen Gründen wurde entschieden, im Baugrund aus Fels und Lockergestein auf der linken Wehrseite den bestehenden Injektionsschirm zu verstärken. Oberwas-

Bild 12: Planausschnitt bei den Injektionsbohrungen vor dem Stauklappenfundament (Ansicht vom Oberwasser).

serseitig vom künftigen Stauklappenfundament wurde zudem ein rund 2 m tiefer, abdichtender Betonriegel erstellt.

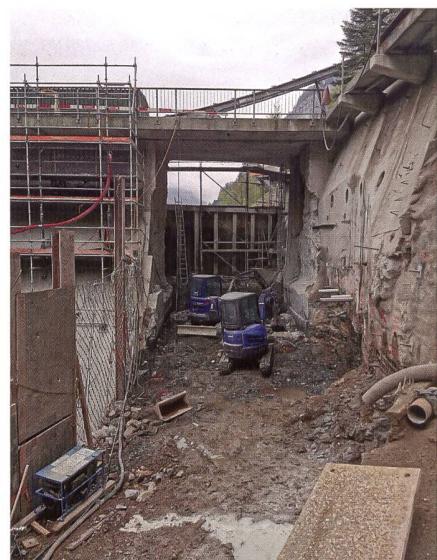
des Mauerbetons gestaltete sich arbeitsintensiv, unter anderem auch wegen der hohen Langzeitdruckfestigkeit, welche an Bohrkernen auf 81 MPa bestimmt wurde. Auf einen sprengtechnischen Ausbruch wurde zur Schonung des Bestandes verzichtet.

Bild 13: Betonabbruch/Felsausbruch mit Kleinbagger und Abbauhammer im Stauklappenbereich. Im Hintergrund ist die Bauwand zu erkennen (Blick Richtung Oberwasser).

Da die neue Stauklappe innerhalb des bestehenden Wehrkörpers zu erstellen war, musste im Stauklappenbereich der Wehrbeton abgebrochen bzw. der anstehende Fels ausgebrochen werden. Die zu erstellende Öffnung im Wehrkörper musste 7,0 m breit und 9,50 m hoch sein. Aufgrund der eingeschränkten Platzverhältnisse und Zugänglichkeit konnte der Beton- und Felsabbau nur durch Schneidarbeiten und Kleinbagger erfolgen (vgl. Bild 13). Der Abbruch

Der Mauerbeton war im Bereich der Stauklappe auf eine Höhe von bis zu 6 m abzubauen. Hierzu wurden nach entsprechenden Frässchnitten und Kernbohrungen einzelne Stücke mittels hydraulischem Betonpaltgerät aus dem Verbund gelöst und nachfolgend für den Abtransport zerkleinert. Der Fels wurde teilweise ebenfalls vorgefräst und mit dem Abbauhammer für den Krantransport im Kübel vorbereitet.

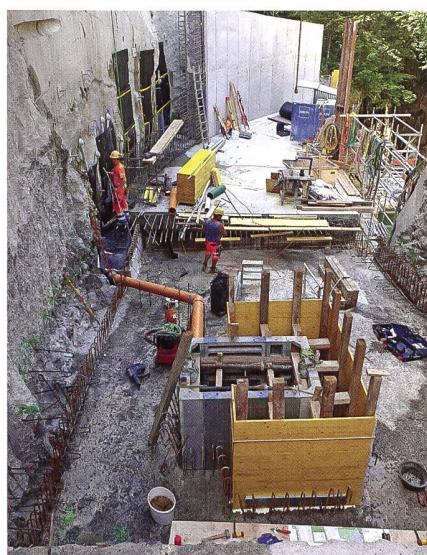
Bild 15: Betonarbeiten an der Entlastungsrinne und dem Zylinderschacht im Bereich der Stauklappenveranklung (Blick Richtung Unterwasser).

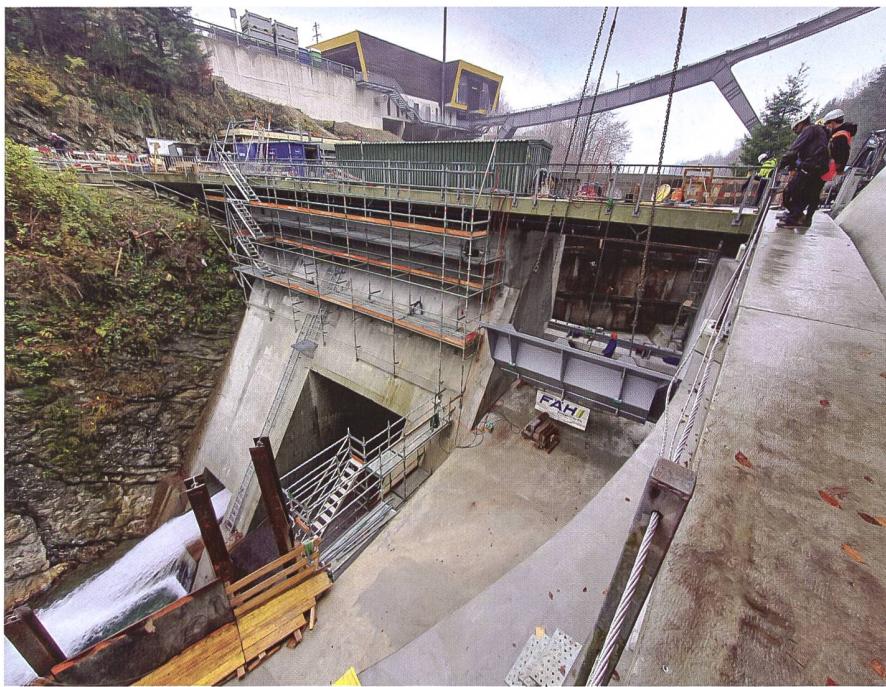
Bild 16: Einheben der Stauklappe mit einem Pneukran auf dem Vorplatz der Stoosbahn (oben links).

Die rund 9 t schwere Stauklappe wurde von einem Pneukran mit einer Reichweite von rund 50 m über die Muotaschlucht bis zum Einbauort gehoben (vgl. Bild 16). Der Pneukran stand dabei auf dem Vorplatz der Stoosbahn. Mittels Kettenzügen wurde die Stauklappe schliesslich unter die Wehrbrücke in ihre Endposition gezogen.

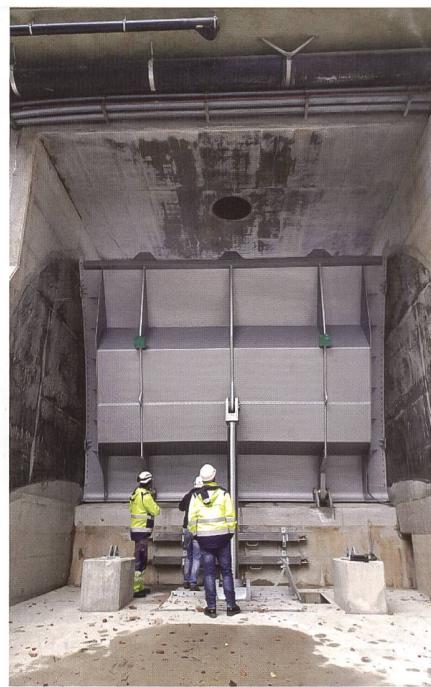
Bild 17: Vollständig angehobene Stauklappe (Blick Richtung Oberwasser).

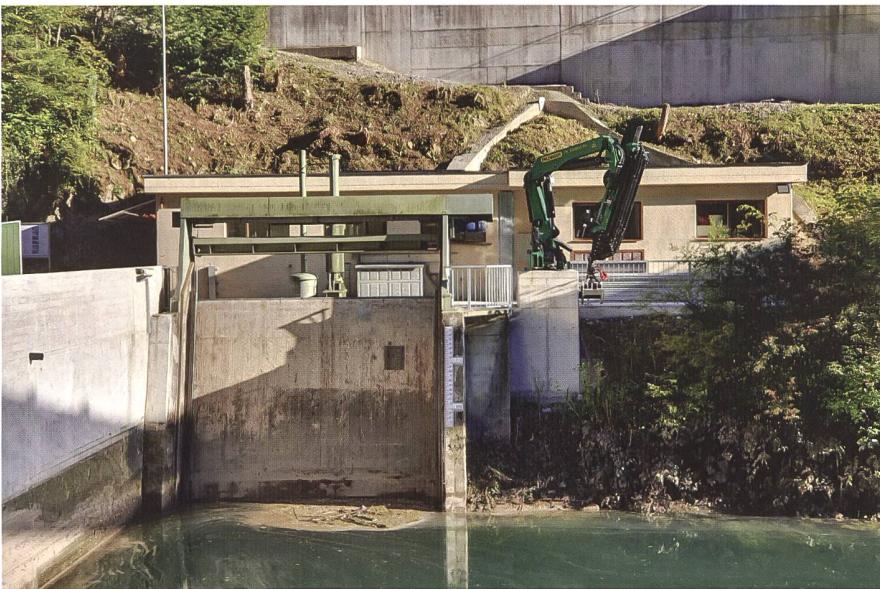
Bild 19: Rechenanlage beim Einlauf zum Druckstollen (links) mit neuem Schwemmholzkran inkl. Fundament (rechts) vor dem Betriebsgebäude.

Die Bedienung des Schwemmholzkran kann einerseits direkt am Kran oder via Fernbedienung erfolgen. Der Schwenkbereich wurde im Nahbereich steuerungstechnisch eingeschränkt, sodass beispielsweise der Hydraulikzylinder der Einlaufschiene und die Rechenreinigungsanlage nicht beschädigt werden.

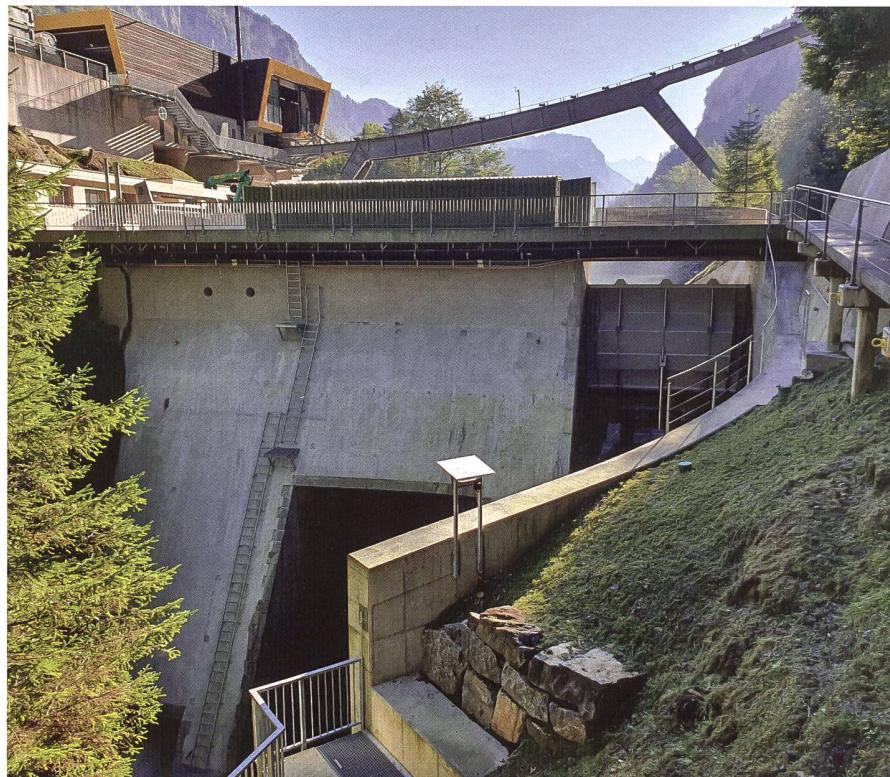
Bild 22: Unterwasserseite Stauwehr Schlattli nach Abschluss der Bauarbeiten. Im Vordergrund ist die Leitwand der Entlastungsrinne mit neuer Sickerwassermessstelle, rechts dahinter die neue Stauklappe erkennbar.
