Artikel: Erhöhung Hochwassersicherheit Stauwehr Schlattli
Autor: Kolberg, John / Schneider, Lukas
DOI: <https://doi.org/10.5169/seals-1002777>

Erhöhung Hochwassersicherheit Stauwehr Schlattli

John Kolberg, Lukas Schneider

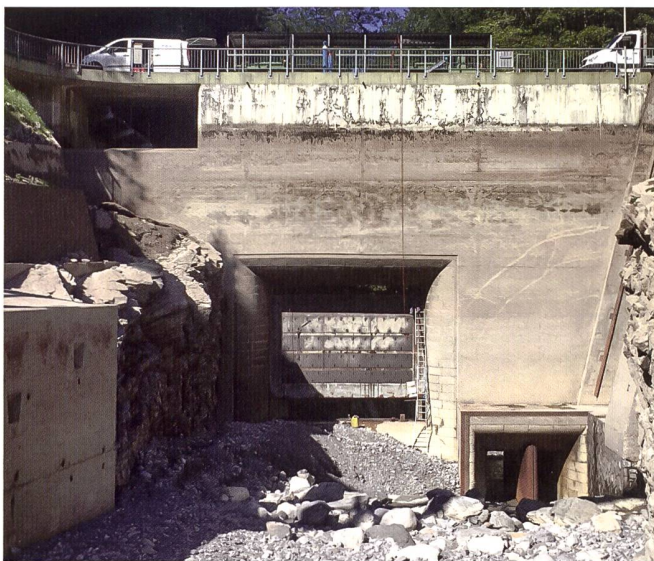
Bild 3: Oberwasseransicht des Stauwehrs Schlattli im Ausgangszustand. Oben links: Öffnung der Stauklappe mit Schwimmerschacht, Mitte: Haupt- und Regulierschütze, unten rechts: Grundablässe 1 und 2.

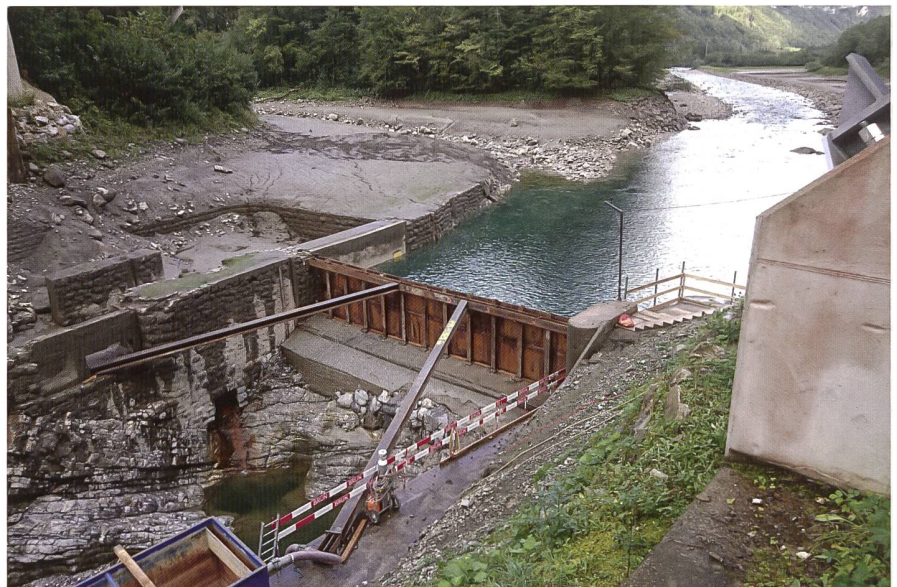
Die Bauwand wurde so ausgelegt, dass sie bei Zuflüssen von mehr als $130 \text{ m}^3/\text{s}$ überströmt werden konnte. Dies entspricht etwa einem Hochwasserereignis mit einer mittleren Wiederkehrperiode zwischen 2 und 5 Jahren. Aufgrund der engmaschigen

Bild 9: Bauwand im Oberwasser des Stauwehrs Schlattli auf der Schwelle der alten Wasserfassung zur Umleitung der Muota durch den Umleitstollen (Aufnahme während des Einstauversuchs).

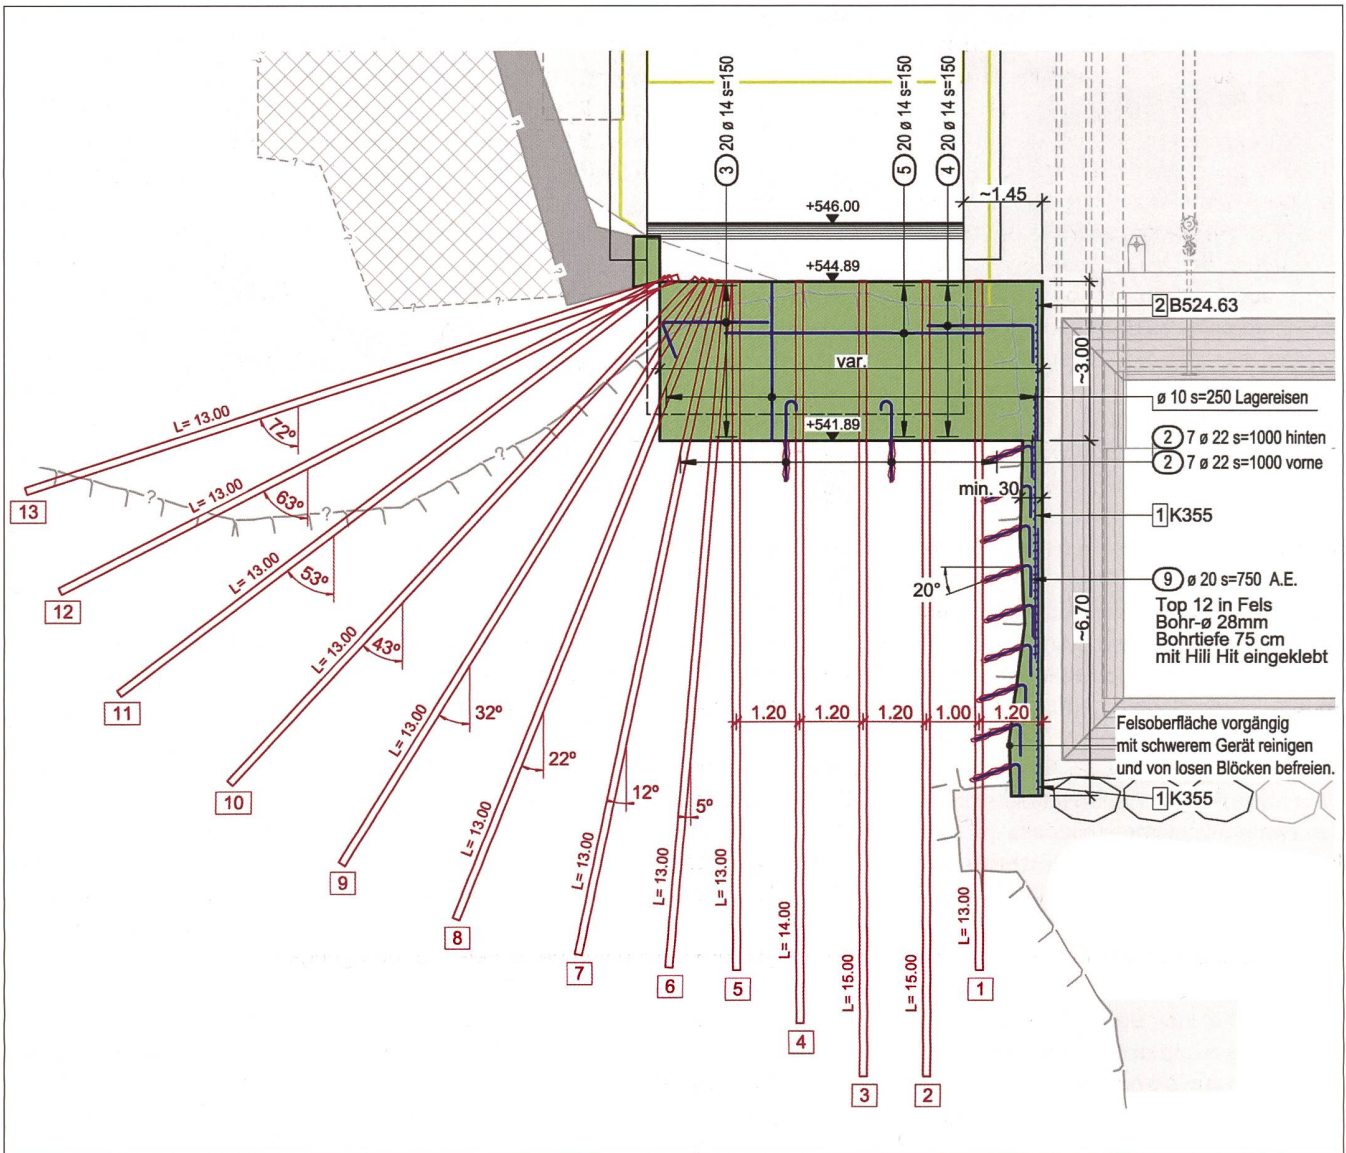
Bild 12: Planausschnitt bei den Injektionsbohrungen vor dem Stauklappenfundament (Ansicht vom Oberwasser).

serseitig vom künftigen Stauklappenfundament wurde zudem ein rund 2 m tiefer, abdichtender Betonriegel erstellt.

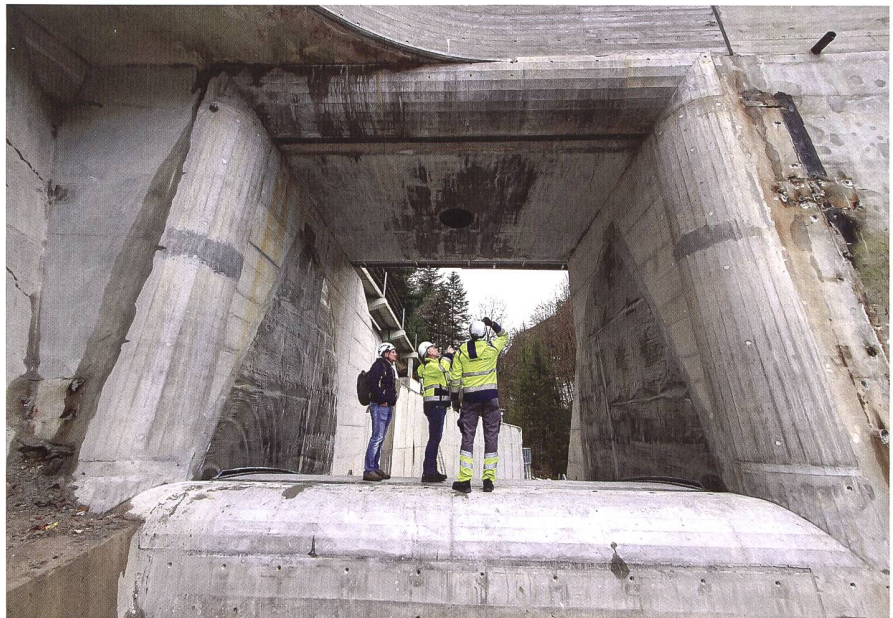
Der Einlauf der vergrößerten Wehröffnung inklusive der darüber verlaufenden Brücke wurde hydraulisch optimiert ausgebildet. Deshalb ergaben sich runde und elliptische Geometrien (vgl. Bild 14). Die entsprechend aufwändigen Schalungen wurden in einer Schreinerei vorgefertigt.

Bild 14: Vergrösserte Wehröffnung bei abgelegter Stauklappe mit ausgerundetem Zuströmbereich, Belüftungsschlitz an der Brückenuntersicht und Parapet auf der Mauerkrone (Blick Richtung Unterwasser).

cke über der Wehröffnung wurde deshalb als Druckbrücke konzipiert. Um Einwirkungen wie Unterdruck oder Schwingungsanregung bei Druckabfluss zu minimieren, wurde entlang der Brückenuntersicht ein Belüftungsschlitz eingebaut, welcher über 6 Belüftungsrohre DN250 von der Unterwasserseite her gespeist wird. Aus Gründen der Erdbebensicherheit wurde die Wehrbrückenuntersicht mit einem 70 cm starken Aufbeton verstärkt (Bild 14).

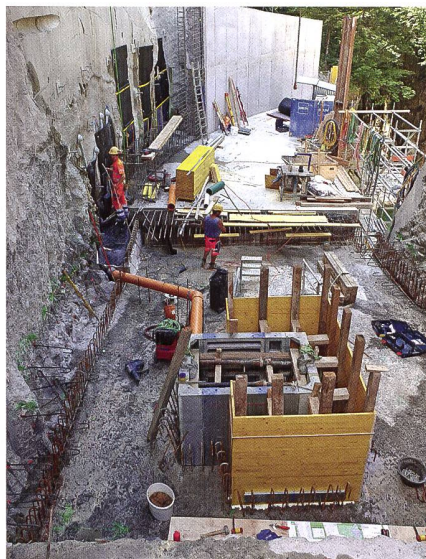
Bild 15: Betonarbeiten an der Entlastungsrinne und dem Zylinderschacht im Bereich der Stauklappenverankerung (Blick Richtung Unterwasser).

rung verbunden. Teilweise sind hierzu Rippen angeordnet. Die Bodenplatte ist mit Pfählen fundiert. Die Verankerung und die Pfähle dienen zur weiteren Stabilisierung und Aussteifung der Entlastungsrinne, u. a. auch zur Verminderung des Risikos von Schwingungen.

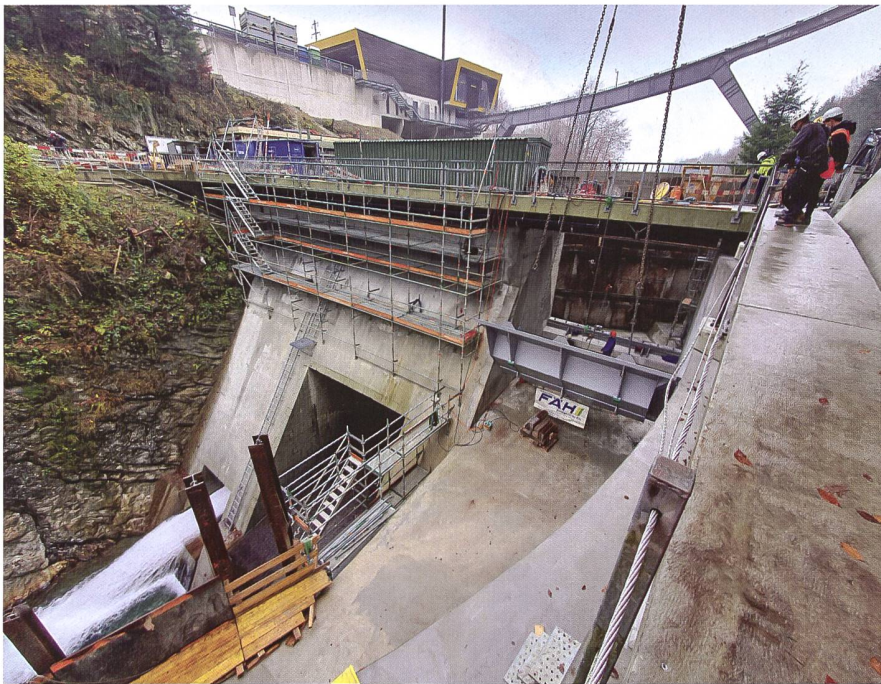
Bild 16: Einheben der Stauklappe mit einem Pneukran auf dem Vorplatz der Stoosbahn (oben links).

Die rund 9t schwere Stauklappe wurde von einem Pneukran mit einer Reichweite von rund 50m über die Muotaschlucht bis zum Einbauort gehoben (vgl. Bild 16). Der Pneukran stand dabei auf dem Vorplatz der Stoosbahn. Mittels Kettenzügen wurde die Stauklappe schliesslich unter die Wehrbrücke in ihre Endposition gezogen.
