Zeitschrift: Wasser Energie Luft = Eau énergie air = Acqua energia aria
Herausgeber: Schweizerischer Wasserwirtschaftsverband
Band: 114 (2022)
Heft: 3

Artikel: Erhöhung Hochwassersicherheit Stauwehr Schlattli
Autor: Kolberg, John / Schneider, Lukas
DOI: <https://doi.org/10.5169/seals-1002777>

Erhöhung Hochwassersicherheit Stauwehr Schlattli

John Kolberg, Lukas Schneider

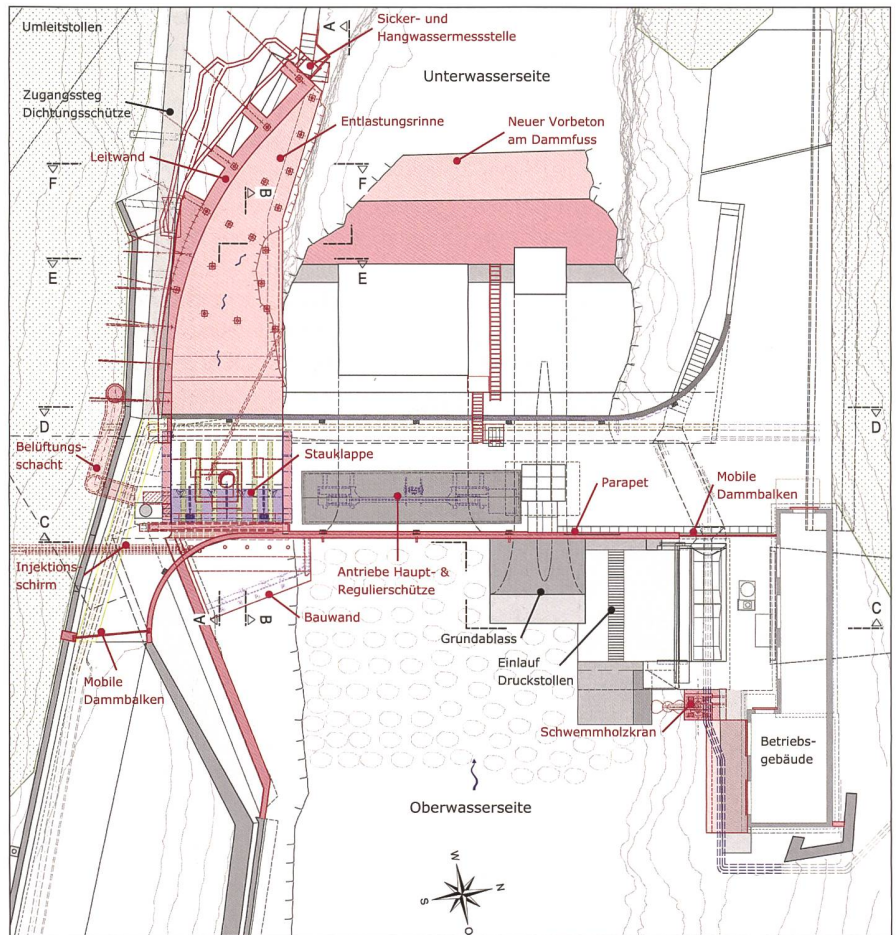
Das Hochwasserereignis vom Juli 2010 gab den Ausschlag, die Hochwassersicherheit des Stauwehrs Schlattli grundlegend zu überprüfen und sowohl bauliche als auch betriebliche Massnahmen zu deren Erhöhung auszuarbeiten. Die Bilder 6 und 7 geben einen Überblick über die umgesetzten baulichen Massnahmen.

Bild 6: Situation des Stauwehrs Schlattli mit umgesetzten Massnahmen zur Erhöhung der Hochwassersicherheit und Instandhaltung.

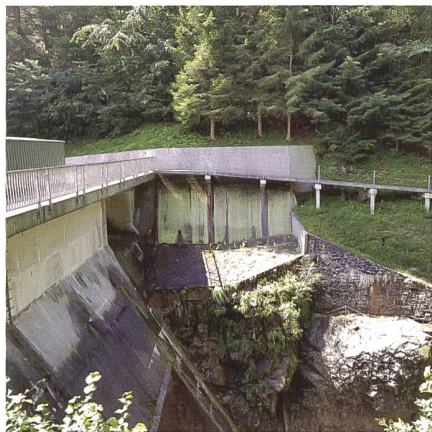
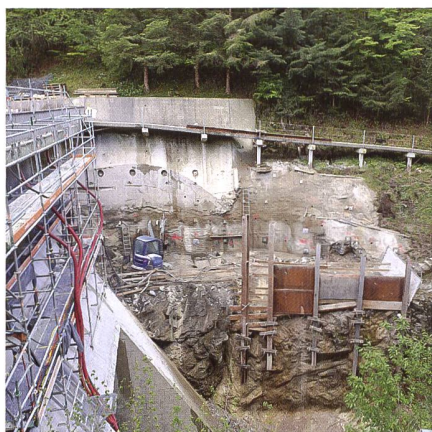
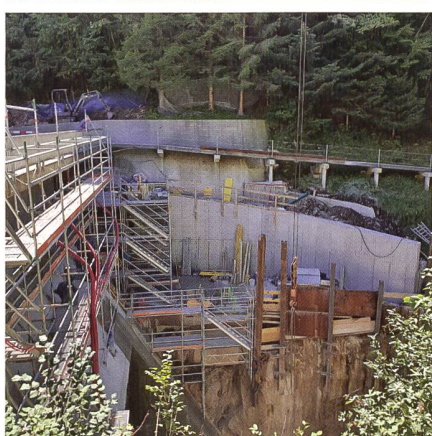
Neben der Vergrößerung der bestehenden Wehrröffnung wurde im anschließenden Abflussbereich eine Entlastungsrinne an der steil abfallenden linken Talflanke der Muotaschlucht, in Lockergestein und Fels realisiert. Zudem musste die bestehende Winkelstützmauer und der Zugangssteg zur Dichtungsschütze des Umleitstollens unterfangen werden (vgl. Bild 8).

Bild 8: Ausgangszustand (oben), Aushub/Ausbruch für die neue Entlastungsrinne (Mitte) und fertiggestellte Leitwand der Entlastungsrinne (unten).

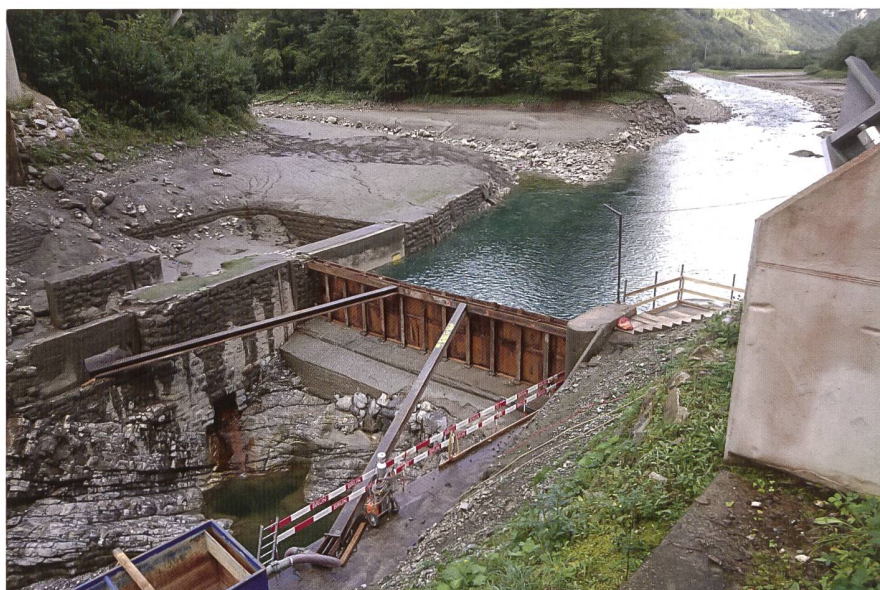
Die Bauwand wurde so ausgelegt, dass sie bei Zuflüssen von mehr als $130 \text{ m}^3/\text{s}$ überströmt werden konnte. Dies entspricht etwa einem Hochwasserereignis mit einer mittleren Wiederkehrperiode zwischen 2 und 5 Jahren. Aufgrund der engmaschigen

Bild 9: Bauwand im Oberwasser des Stauwehrs Schlattli auf der Schwelle der alten Wasserfassung zur Umleitung der Muota durch den Umleitstollen (Aufnahme während des Einstauversuchs).

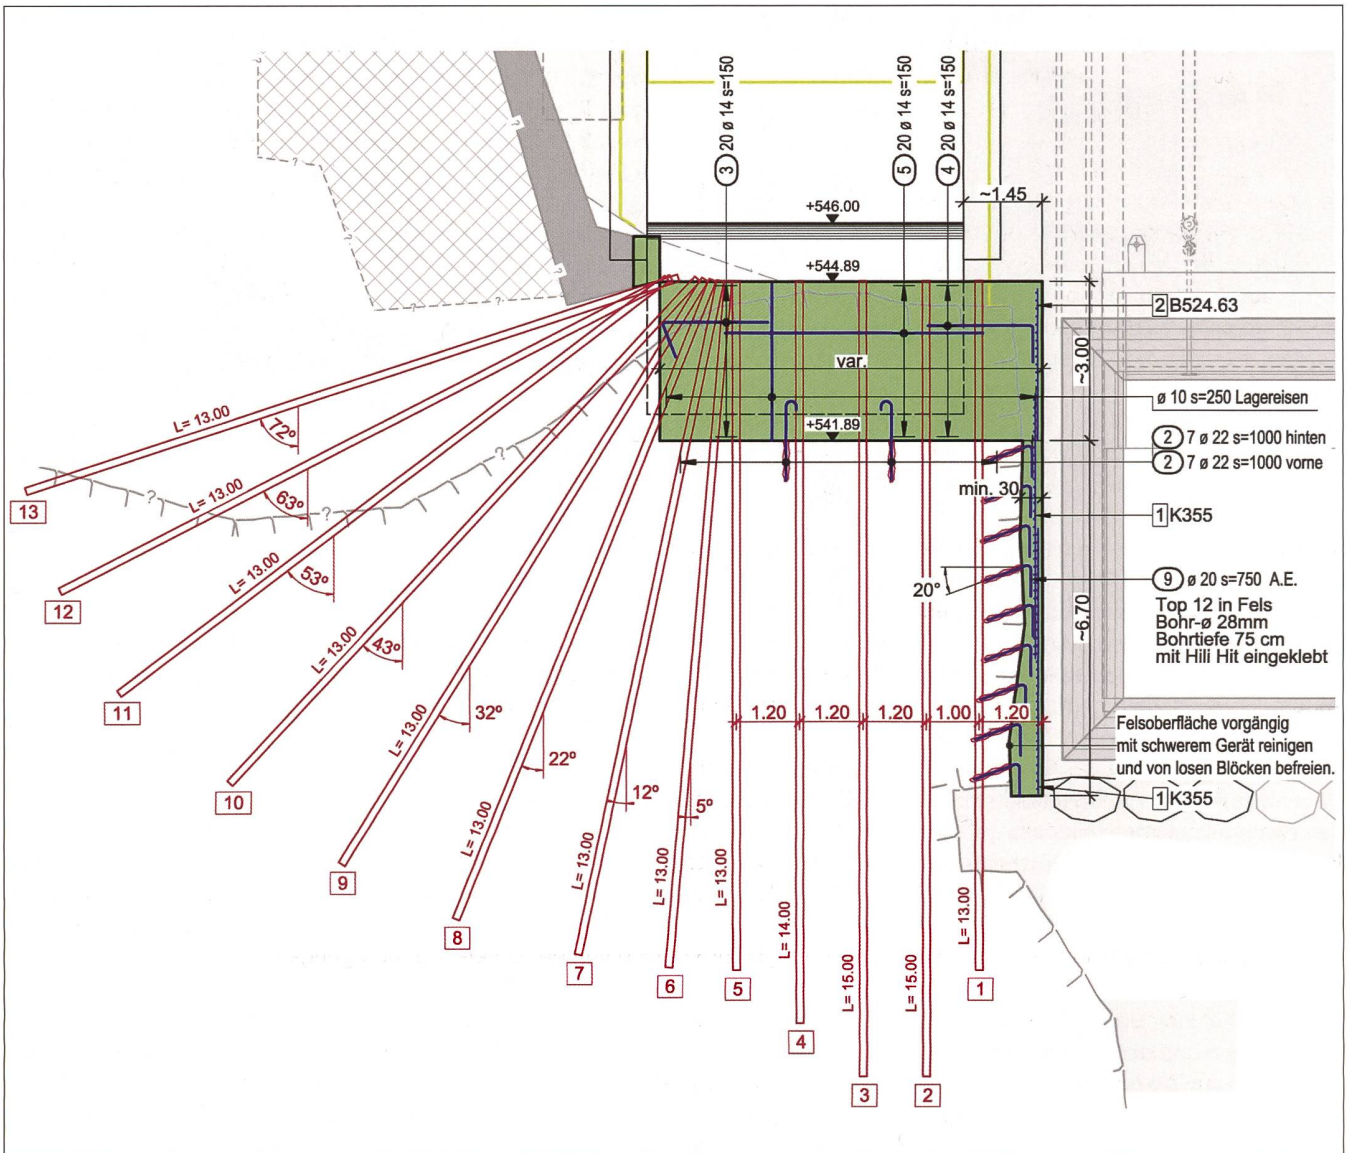
Bild 12: Planausschnitt bei den Injektionsbohrungen vor dem Stauklappenfundament (Ansicht vom Oberwasser).

serseitig vom künftigen Stauklappenfundament wurde zudem ein rund 2 m tiefer, abdichtender Betonriegel erstellt.
