Artikel: Das Schloss Greifensee : archäologische Untersuchungen und Aussenrestauration 1948-1953

Das Schloss Greifensee

Archäologische Untersuchungen und Aussenrestauration 1948-1953

Von HANS LEUZINGER

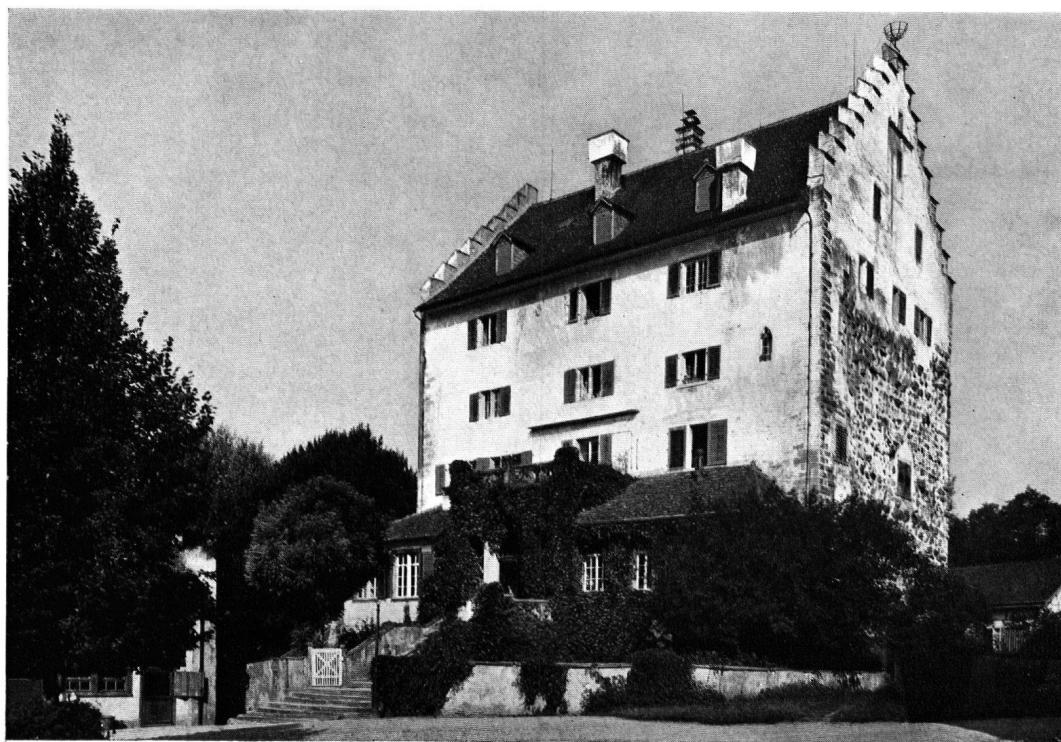
2 Schloss Greifensee, lavierte Federzeichnung aus Johann Friedrich Meiss, Lexikon Band II, Zentralbibliothek Zürich
3 Das Schloss vor der Restauration im Jahr 1938. Zwischen den Anbauten von 1817 der neugotische Portalbau von 1862

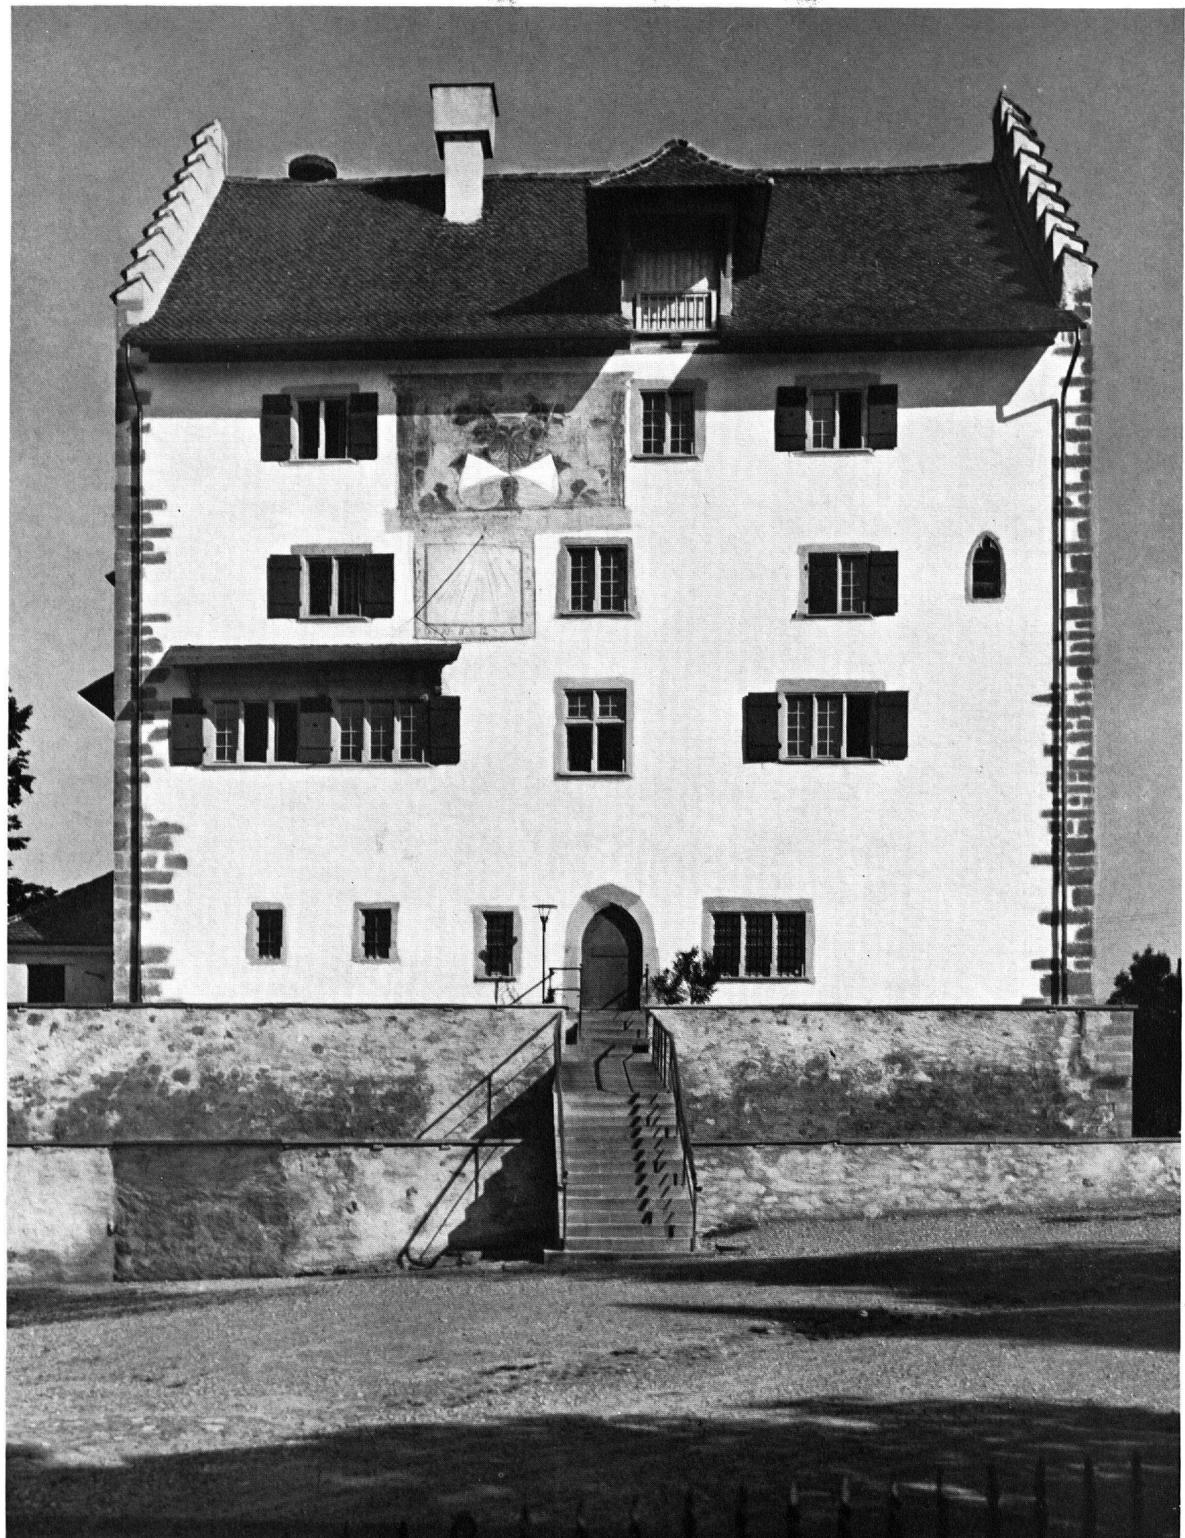
4 Das Schloss nach der Restauration, Aufnahme von 1955

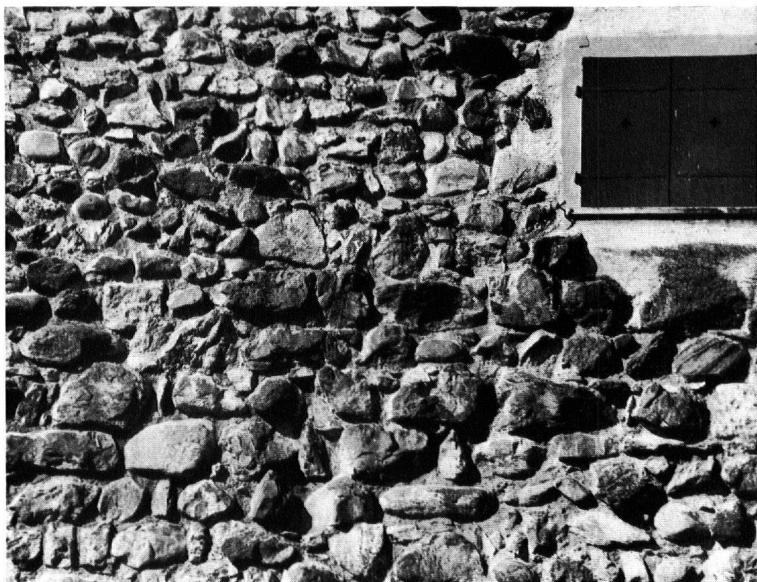
5 Ursprüngliches Mauerwerk der NO-Seite, 1. Stock

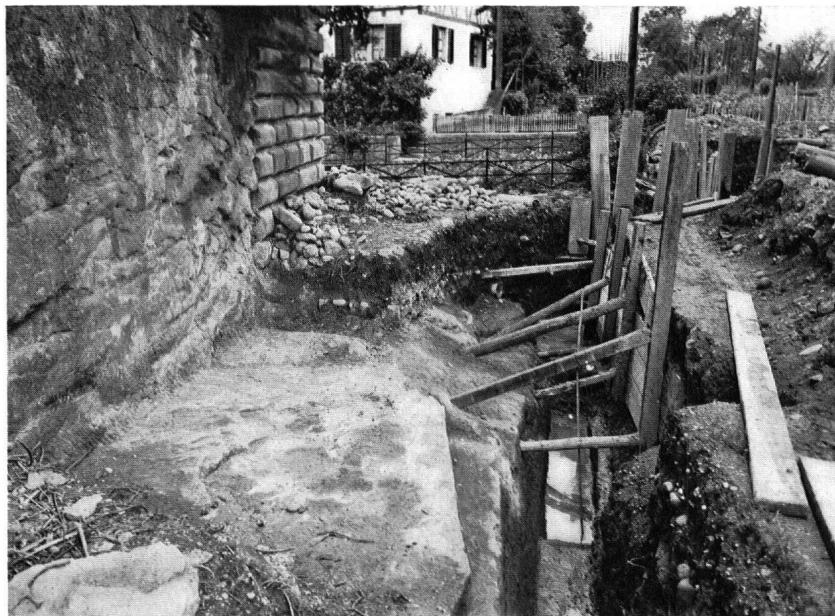
13 Blick aus dem NO-Graben gegen Norden (siehe Abbildung 9), innere senkrechte Grabenkante freigelegt, in die Grabensohle eingetieftes Balkenlager

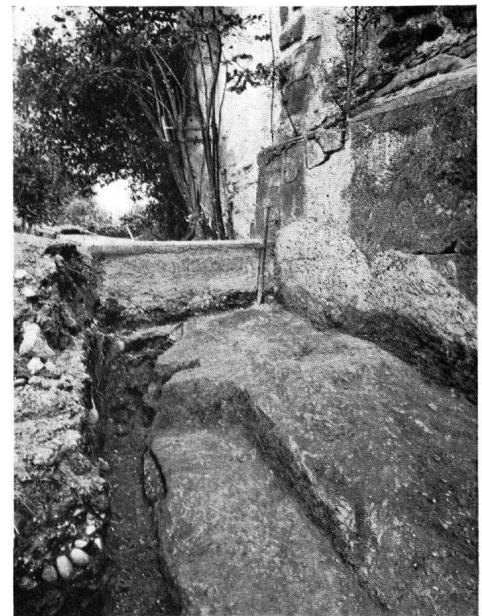
15 Blick aus dem NO-Graben gegen Süden, innere Grabenwand, «Berme». Ursprüngliche Bearbeitung des Felssockels
16 NO-Graben, Freilegen von Felssockel «Berme» und Graben

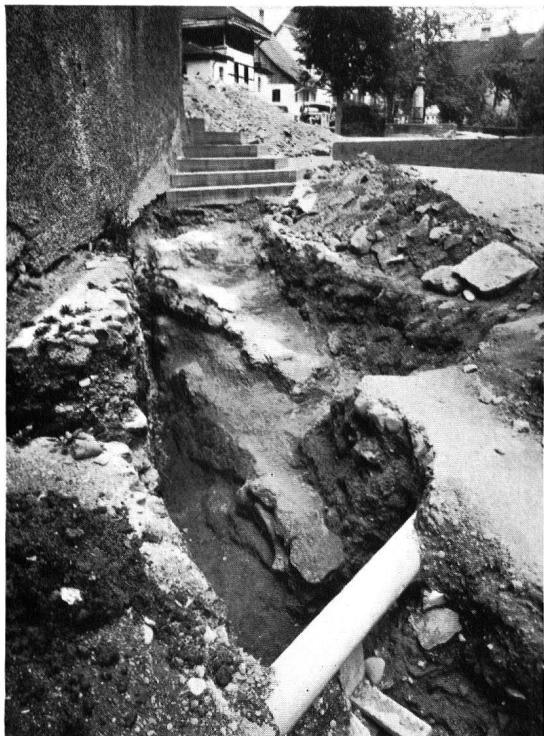
17 SO-Seite (gegen Städtchen), Aussenwand des freigelegten Schlossgrabens zwischen Vorgarten und Schloßscheune
 18 Freigelegte äussere Grabenwand an der Ostecke des Vorgartens, auf dem Grund des Grabens Kalklöschgrube

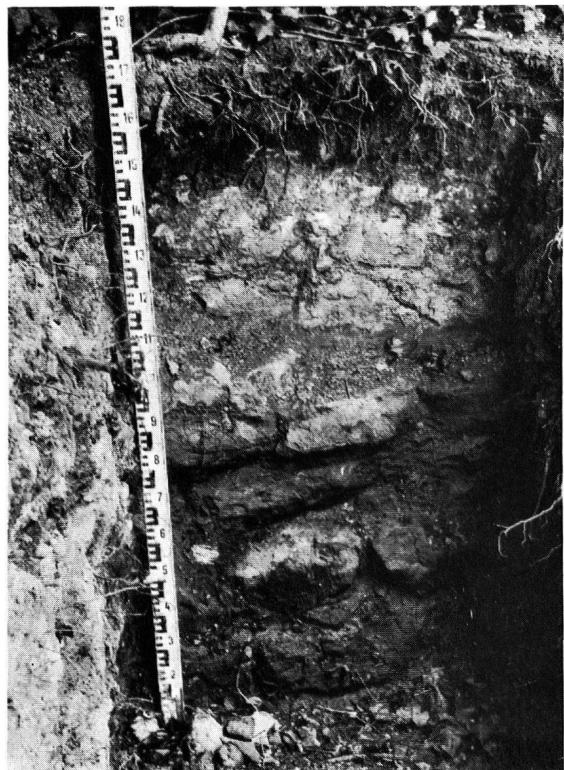
23 Fundamentmauerwerk des ursprünglichen Baues, darüber seeseitige Zwingermauer

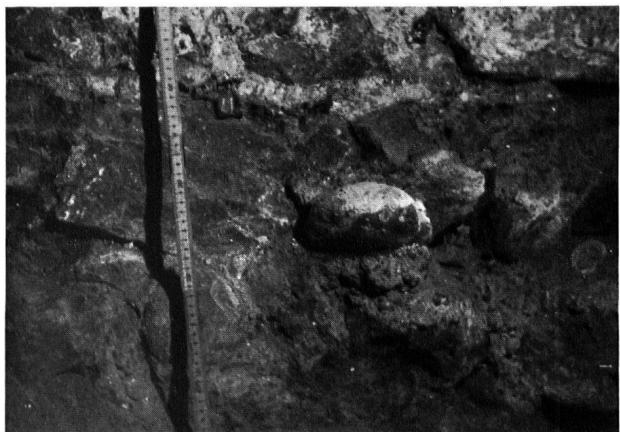
25 Grabung im Innern, unter Zwischenwand von Halle und Keller. Ursprüngliches Fundament der alten stadtwärtigen Umfassungsmauer, darüber das Mauerwerk von 1520

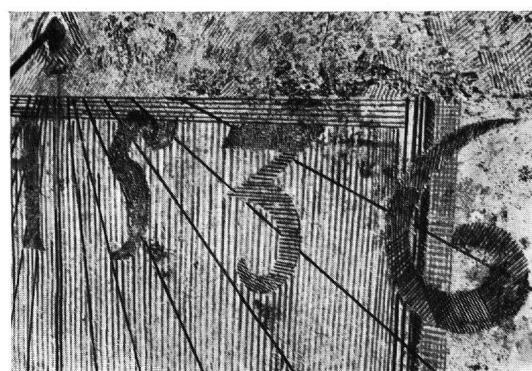
29 Freigelegtes Fresko des Zürichreich mit Sonnenuhr von 1536. Die Malerei ist nachträglich durch Dunkeltönung des Grundes zu sehr herausgehoben worden. Aufnahme von 1940
30 Die Jahreszahl des Freskos über der Sonnenuhr der ursprünglichen Malschicht
