Das Schloss Greifensee

Archäologische Untersuchungen und Aussenrestauration 1948-1953

Von HANS LEUZINGER

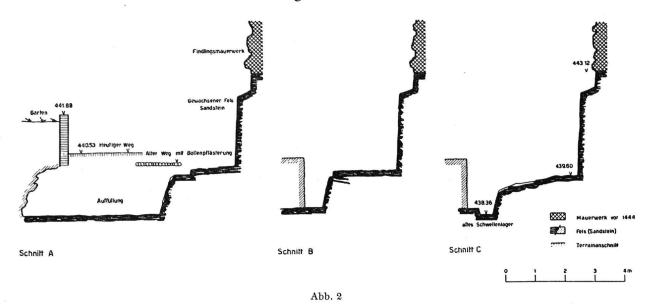
Schnitte A, B und C durch den Nordostgraben

Zuerst wurde der Graben auf der Nordostseite freigelegt. Dort liegt die Mauerflucht des Schlosses ungefähr 40 cm hinter der sorgfältig und fast senkrecht mit dem Zweispitz bearbeiteten Stirn des Felssockels, der hier immer unverhüllt zutage trat. Hierauf folgt ein horizontaler Felsabsatz, eine Art «Berme» von 1–2 m Breite, welcher von einer rund 50 cm hohen Auffüllung überdeckt war. Sodann verläuft in einem Abstand von ungefähr 2 m von der vorgenannten Turmwand die innere, fast senkrechte Grabenwand. Die Grabensohle wurde in einer Tiefe von ungefähr 2 m unter der Auffüllung des Grabens erreicht. Leider liess sich die sehr erhebliche Grabenbreite nicht feststellen, da das im Privatbesitz befindliche, östlich anstossende Land nicht berührt werden durfte. Offenbar trifft in jenem Grundstück der bereits erwähnte Stadtgraben auf den Schlossgraben. Immerhin konnte die östlich anschliessende Gartenmauer von Grundstück Berchtold, Parzelle Nr. 84, noch etwas unterfahren werden. Man fand dort auf dem Grund des Grabens ein mächtiges Mauerbruchstück des ursprünglichen Baues, seiner Form nach wohl der Mauerkrone zugehörend, das bei der Zerstörung 1444 in den Graben stürzte und dort liegenblieb, weil der letztere offenbar später nicht mehr in der ursprünglichen Breite und Tiefe offengehalten wurde.

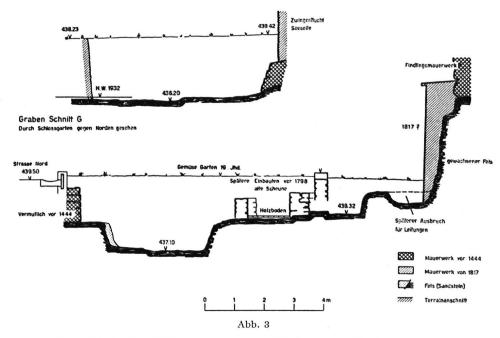
Oben: Schnitt G im Schlossgarten; unten: Schnitt Q gegen Nordosten gesehen

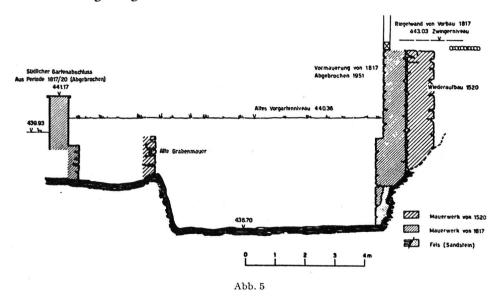
Schnitt K durch den stadtseitigen Graben

Die Sondierungen wurden schlosswärts bis auf den Felskern des Zwingers geführt und ergaben, dass die Oberfläche desselben im 16. Jahrhundert durch eine Vormauerung verbreitert worden war, welcher um 1817 eine weitere Mauer vorgebaut wurde, um die Terrasse zur Aufnahme der beiden Vorbauten zu vergrössern, welche bis 1950 bestanden.

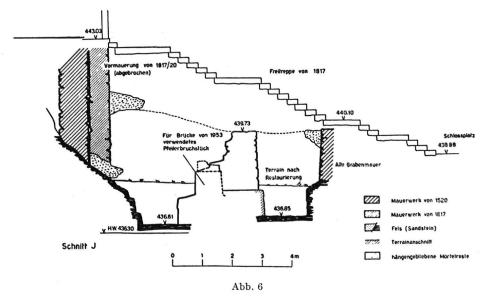
Schnitt J durch den stadtseitigen Graben

herausstellten, darunter auch solche, die nicht mehr bis auf die Felssohle des Grabens fundiert waren, sondern auf späteren Aufschüttungen ruhten. Bei der Abtragung stiess man in der Tiefe, auf dem Felsboden sitzend, auf das guterhaltene Fundament eines Brückenpfeilers, dessen Abmessungen ihn eher als Mittelstütze einer Holzbrücke als einer gewölbten Steinbrücke kennzeichnen.

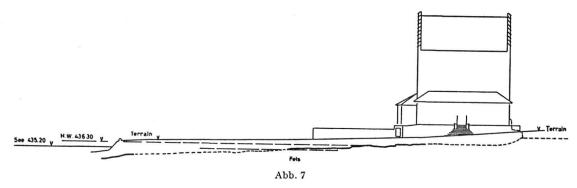
Die Abteilung für Wasserbau der Direktion der öffentlichen Bauten des Kantons Zürich verschaffte mir die Angaben über frühere Wasserstände, deren regelmässige Beobachtung aber nur bis zum Jahre 1860 zurückreicht. Im Jahre 1890 bewirkte die künstliche Absenkung und Regulierung der Glatt eine Tiefersenkung des Seespiegels um ungefähr 1,50 m. Das grösste notierte Hochwasser (kontrollierbare Periode von rund 90 Jahren), dasjenige vom Jahre 1878, hätte gerade den Fuss der westlichen Zwingermauer bespülen können, wenn nicht die Auffüllungen der letzten Jahrhunderte das Seeufer bereits vom Schloss getrennt hätten. Das Hochwasser von 1952 hat mit der Quote 436,30 ungefähr das gleiche Niveau erreicht.

Geländeschnitt mit Seespiegel und Wasserständen, gegen Nordwesten gesehen. Maßstab ca. 1:850

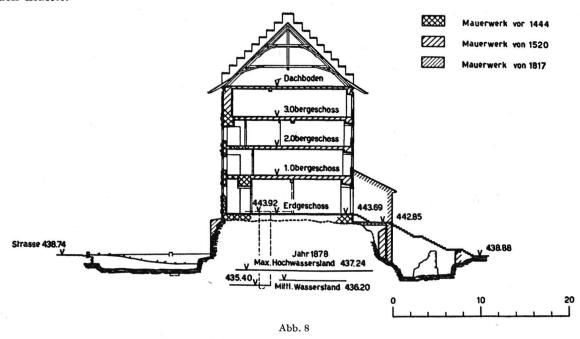
Schnitt durch Schloss und Grabenanlage, gegen Nordosten gesehen

Die Grabungen ergeben auch ein ungefähres Bild der ursprünglichen geologischen und topographischen Verhältnisse, welche zur Wahl der Burgstelle geführt haben. Die Molasse Sandstein Schichten des heutigen Seeufers, welche in der Gegend von Greifensee teilweise von Moränen und Schotterablagerung bedeckt sind, neigen sich langsam gegen Westen und tauchen unter das Seeniveau. (Sehr gut lässt sich dieser Befund ungefähr 3 km südöstlich von Greifensee am Strässchen nach Niederuster verfolgen.) Die Oberflächenerosion hatte im Laufe langer Zeiträume einen Felssporn, Rest einer höhern Molasseschicht, herausmodelliert, der sich als Standort für eine Wehranlage geradezu aufdrängte. Ein Bach der Gletscherzeit, von Osten kommend, hatte sich südlich des Felssporns ein Bett gegraben, dessen natürliche Erosionswände etwas unterhalb des heutigen Grabenniveaus im anstehenden Fels deutlich erkennbar waren. Durch Vertiefung und Verbreiterung war hier mit Leichtigkeit ein Graben zu schaffen.

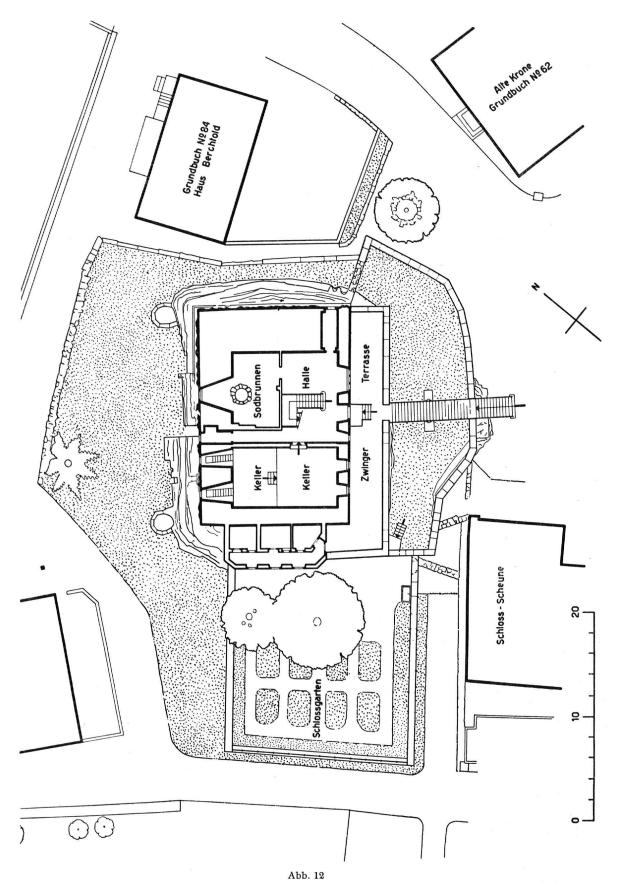
Gesamtsituation nach der Restaurierung von 1948–1953

Studien für eine Lösung in Holz oder Stein der ersteren der Vorzug gegeben. Die Holzbrücke, von der in den Vogteirechnungen so oft die Rede war, erschien als Lösung unverbindlicher und leichter zu bewerkstelligen als die Steinbrücke. Sie hatte zudem der Vorzug, dass der vertiefte Schlossgraben auf seine ganze Länge besser zur Geltung kam und der Blick gegen den See nicht völlig abgeriegelt wurde. Über dem erhaltenen Fundament und steinernen Pfeilerbruchstück einer früheren Holzbrücke wurde der Pfeiler wieder hochgeführt. Der in diesem Pfeiler eingemauerte Stein mit der Jahreszahl 1790 stammt möglicherweise von der letzten Brücke, welche gegen Ende der Vögtezeit erstellt worden war. Er war beim Neubau der Schlossgartenmauer vermauert worden. Die Schlossrechnungen berichten von diesem Jahre als Baujahr der letzten Brücke. Mit der Anbringung der Jahreszahl 1953 wurde sodann der Pfeiler als neue Anlage gekennzeichnet.

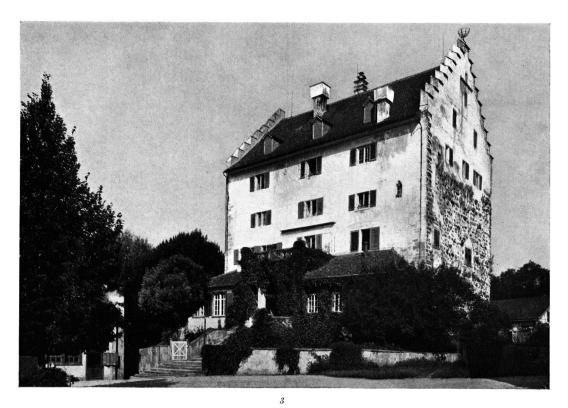
2 Schloss Greifensee, lavierte Federzeichnung aus Johann Friedrich Meiss, Lexikon Band II, Zentralbibliothek Zürich
3 Das Schloss vor der Restauration im Jahr 1938. Zwischen den Anbauten von 1817 der neugotische Portalbau von 1862

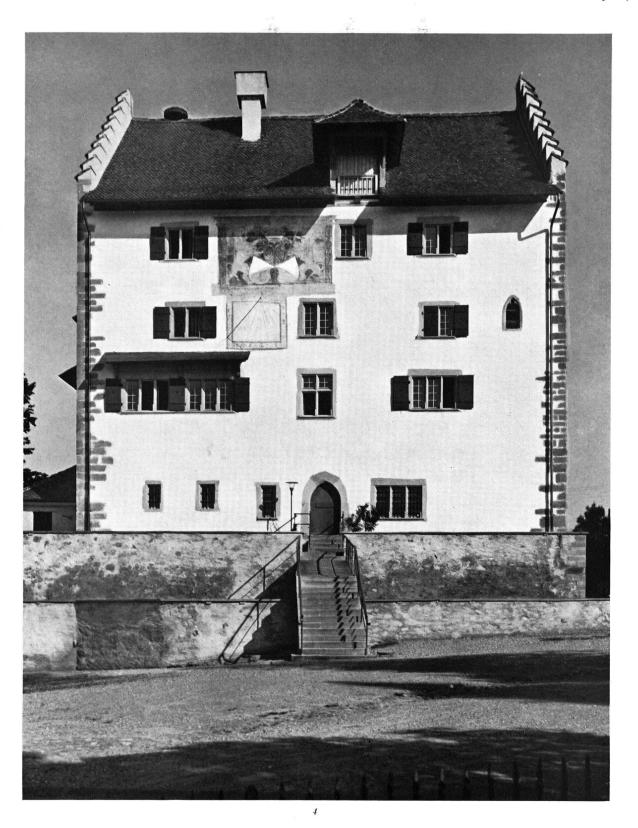
$4\,$ Das Schloss nach der Restauration, Aufnahme von 1955
