Heft: 1: St. Peter in Zürich: archäologische Untersuchungen und

Artikel: Bericht des Architekten über die Restaurierungsprobleme

Bericht des Architekten über die Restaurierungsprobleme

VON PETER GERMANN

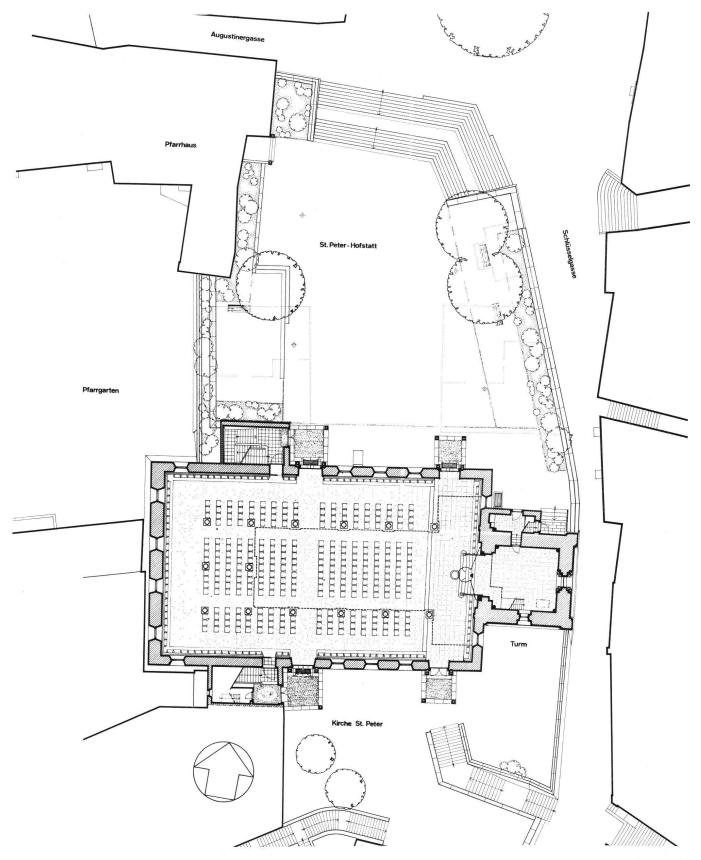
Abb. 42 St. Peter, Grundriß durch das Erdgeschoß mit der neuen Bestuhlung: Zustand nach der Restaurierung von 1970–1974. Maßstab 1: 300

zung ist für eine befriedigende Klangemission von Orgel, Chor und Orchester, läßt den Raum wohl noch eindrücklicher erscheinen als im seinerzeitigen Zustand. Der Zusammenstoß der Emporen über Eck hingegen ist heute wieder auf die ursprüngliche Weise gelöst, indem der Säulensockel das verbindende Glied bildet.
