Bericht des Architekten über die Restaurierungsprobleme

Heft 1: **St. Peter in Zürich : archäologische Untersuchungen und Restaurierung**

VON PETER GERMANN

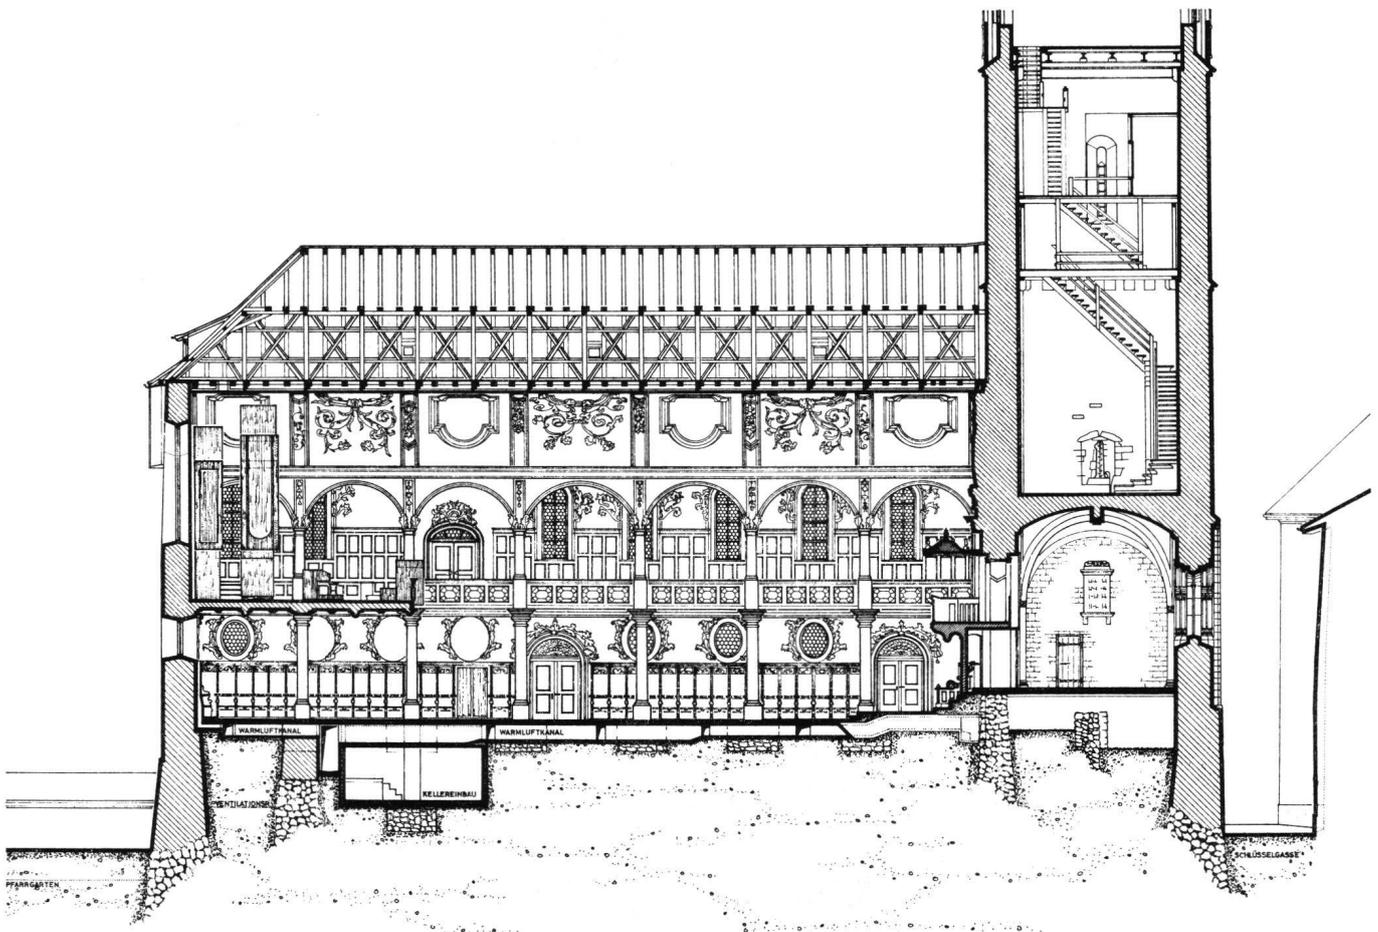
Abb. 40 St. Peter, Längsschnitt: Zustand nach der Restaurierung von 1970–1974. Maßstab 1:300

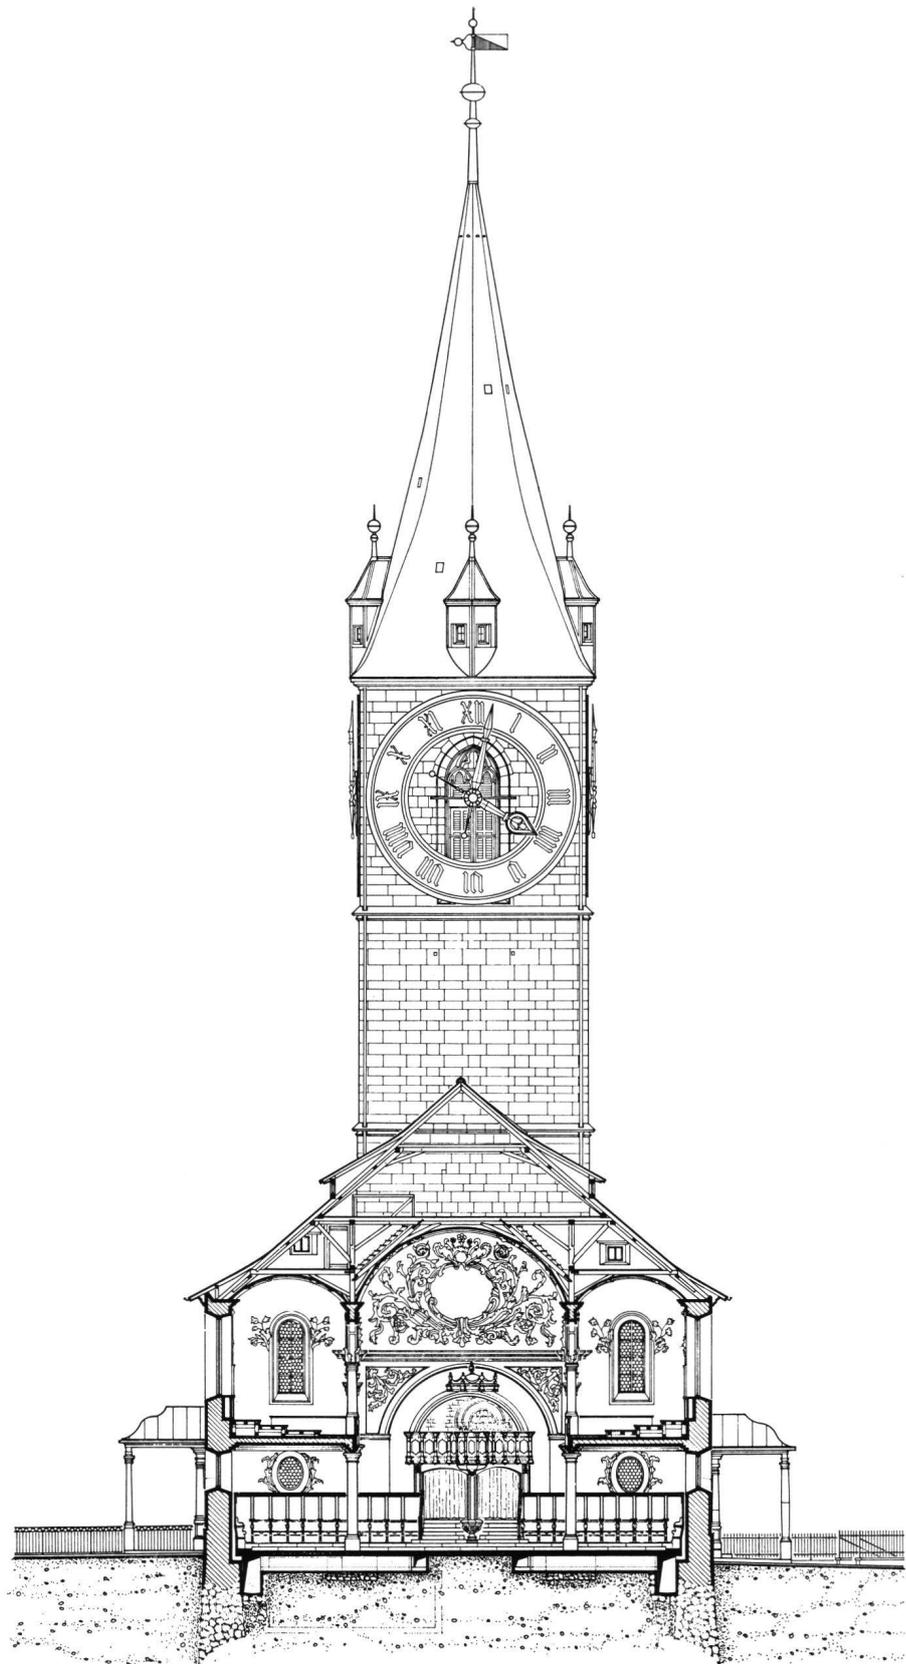
Abb. 41 St. Peter, Querschnitt: Zustand nach der Restaurierung von 1970–1974. Maßstab 1:300

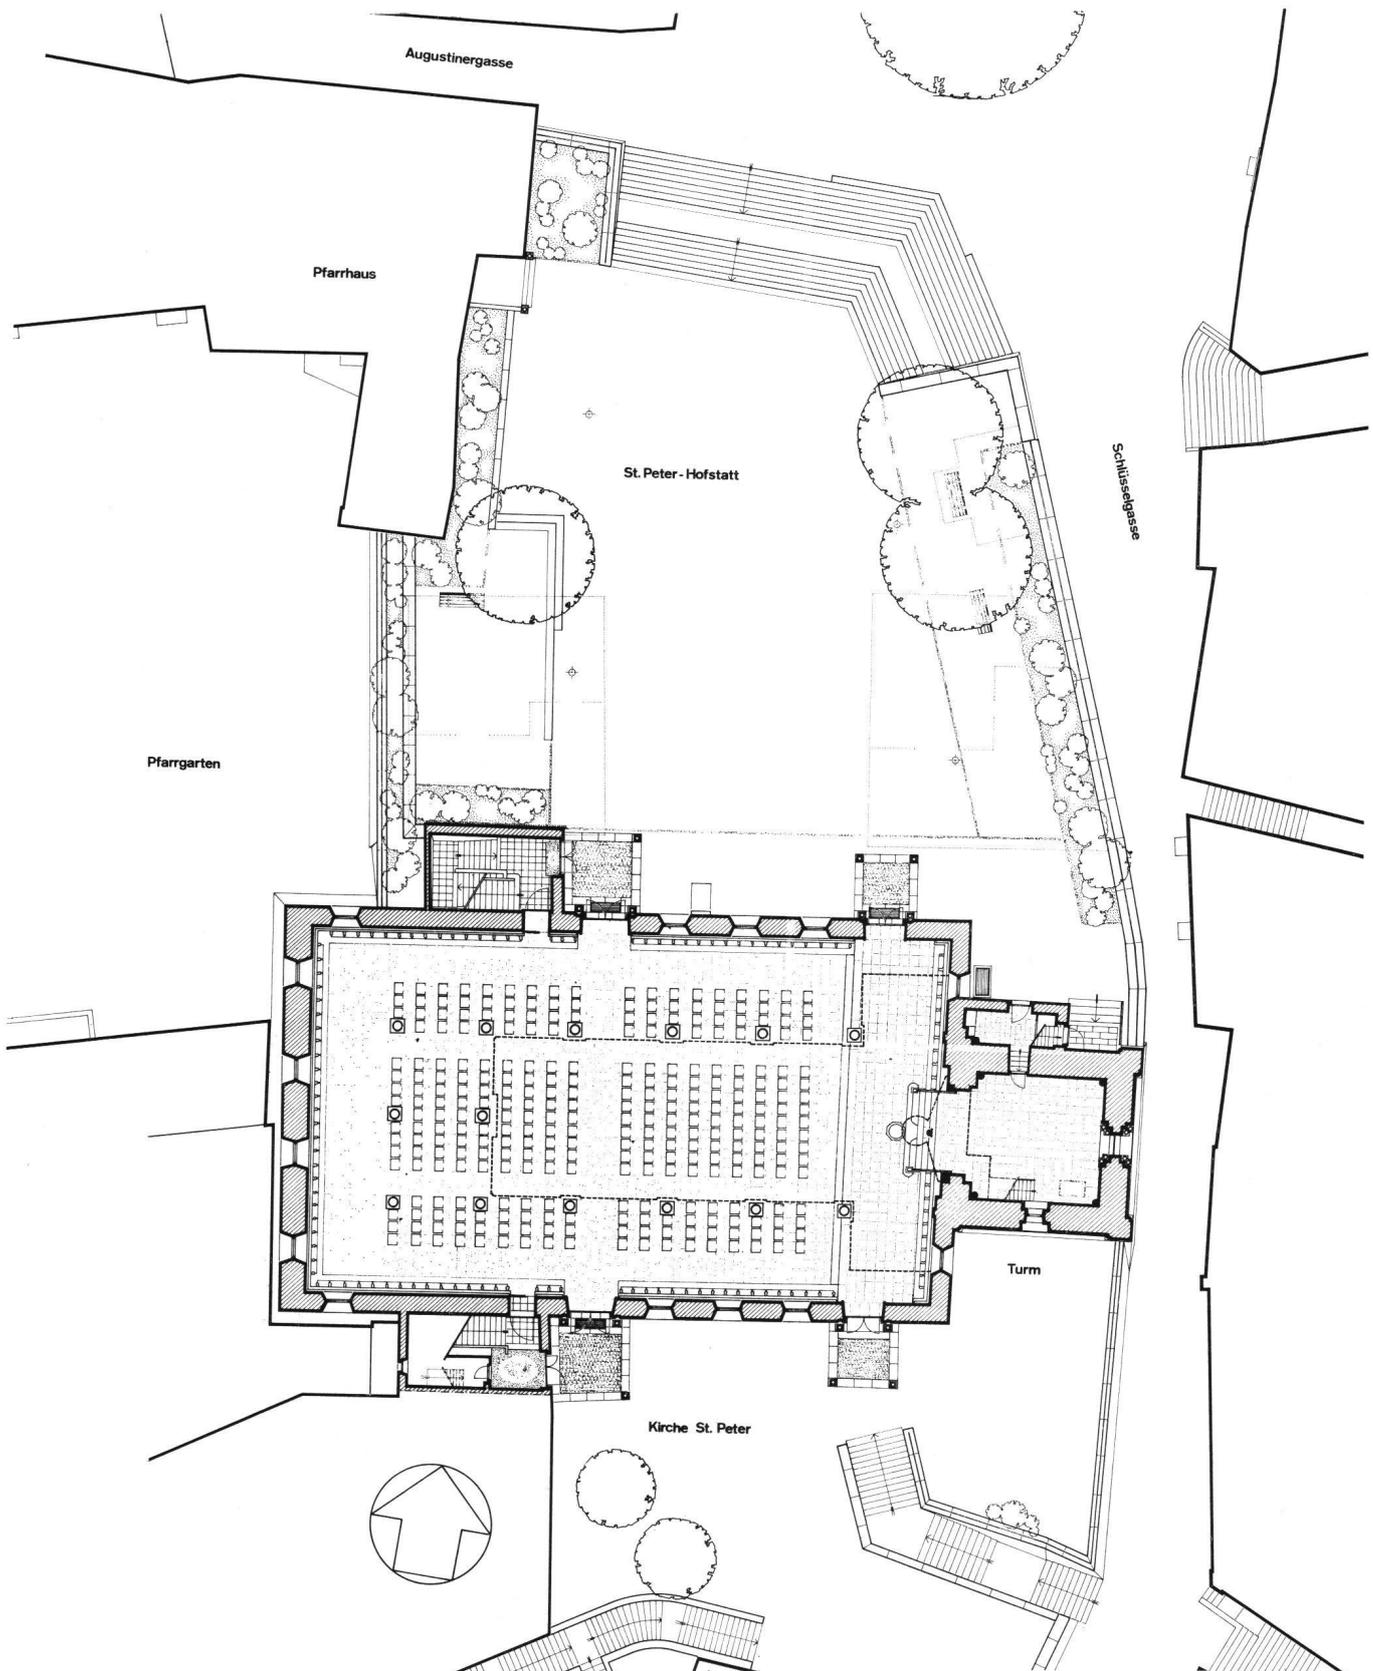
Abb. 42 St. Peter, Grundriß durch das Erdgeschoß mit der neuen Bestuhlung: Zustand nach der Restaurierung von 1970–1974. Maßstab 1:300

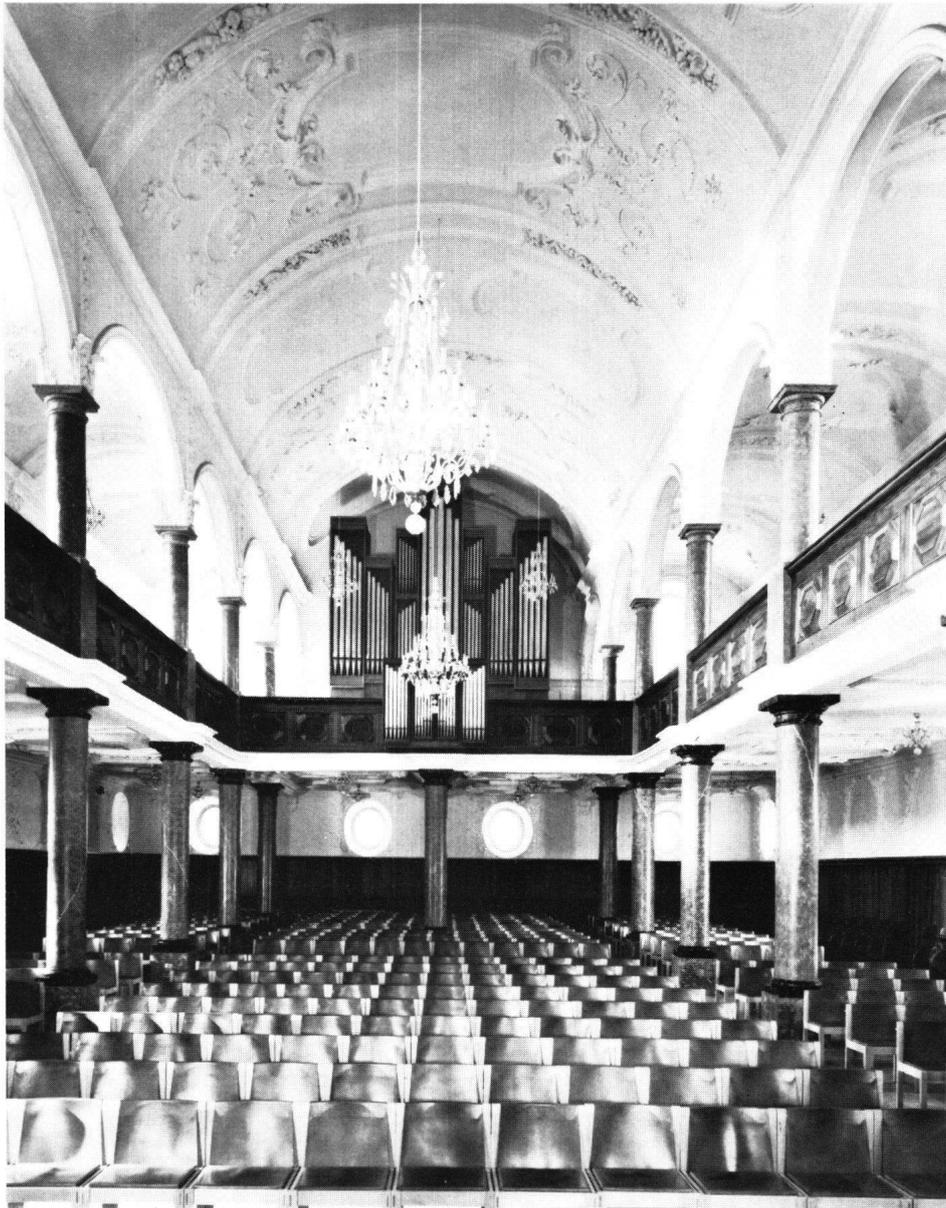
Während die *Orgel* sich vorher bis unter die Seitentonnen erstreckte und dadurch Volumen und Belichtung der Kirche erheblich geschmälert hatte, ist sie heute auf eine stark reduzierte Fläche unter der Mitteltonne verwiesen (Abb. 43 und 45).

Abb. 45 Blick gegen Westen: Die Orgel mit 49 Registern stammt aus der Werkstatt von E. Mühleisen, Kronenbourg. In der Mitte die zwei großen Hauptleuchter. Über den Emporen das verkleinerte und vereinfachte Modell, unter den Emporen entsprechende Deckenleuchten

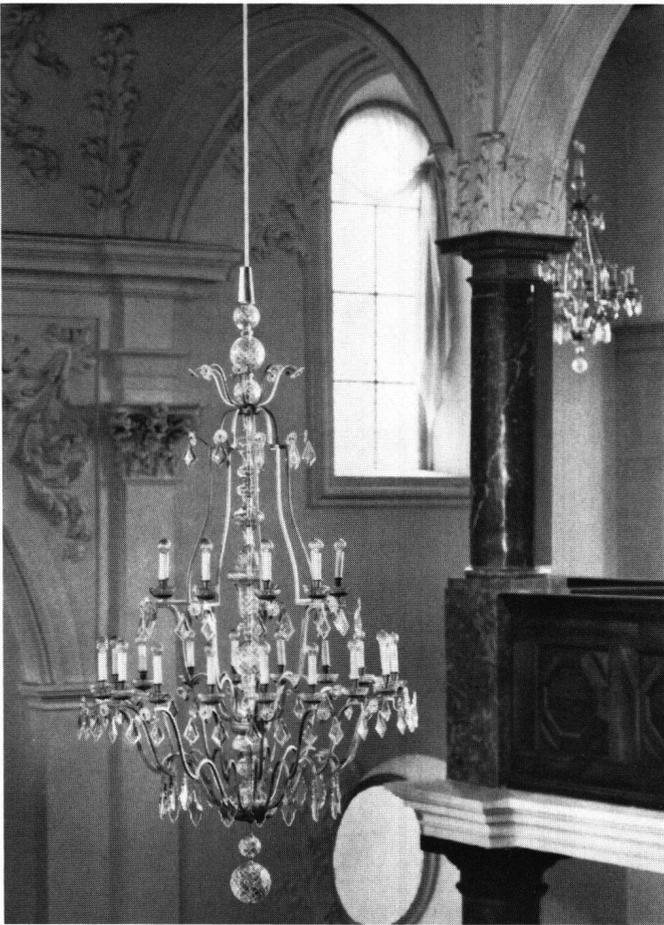
So erhielt St. Peter einen die Festlichkeit des Raumes wesentlich steigernden Boden aus geschliffenem Pyrenäenalkalk sowie Stühle aus naturfarbenem Buchenholz und Rindsleder. Die von W. H. Rösch anhand von Vorbildern aus der Zeit um 1706 geschaffenen Leuchter (Abb. 46) – das Gestell aus verzinnem Eisen, die Behänge aus Kristall – tragen vielleicht zusätzlich dazu bei, daß der allein schon dank der Überholung, Reinigung und Neubemalung sehr festlich gestimmte Raum für viele Be-

Abb. 46 Der große Leuchtertyp: Gestell aus verzinnem Schmiedeeisen, Gehänge aus reinem Kristallglas (vgl. Abb. 45)

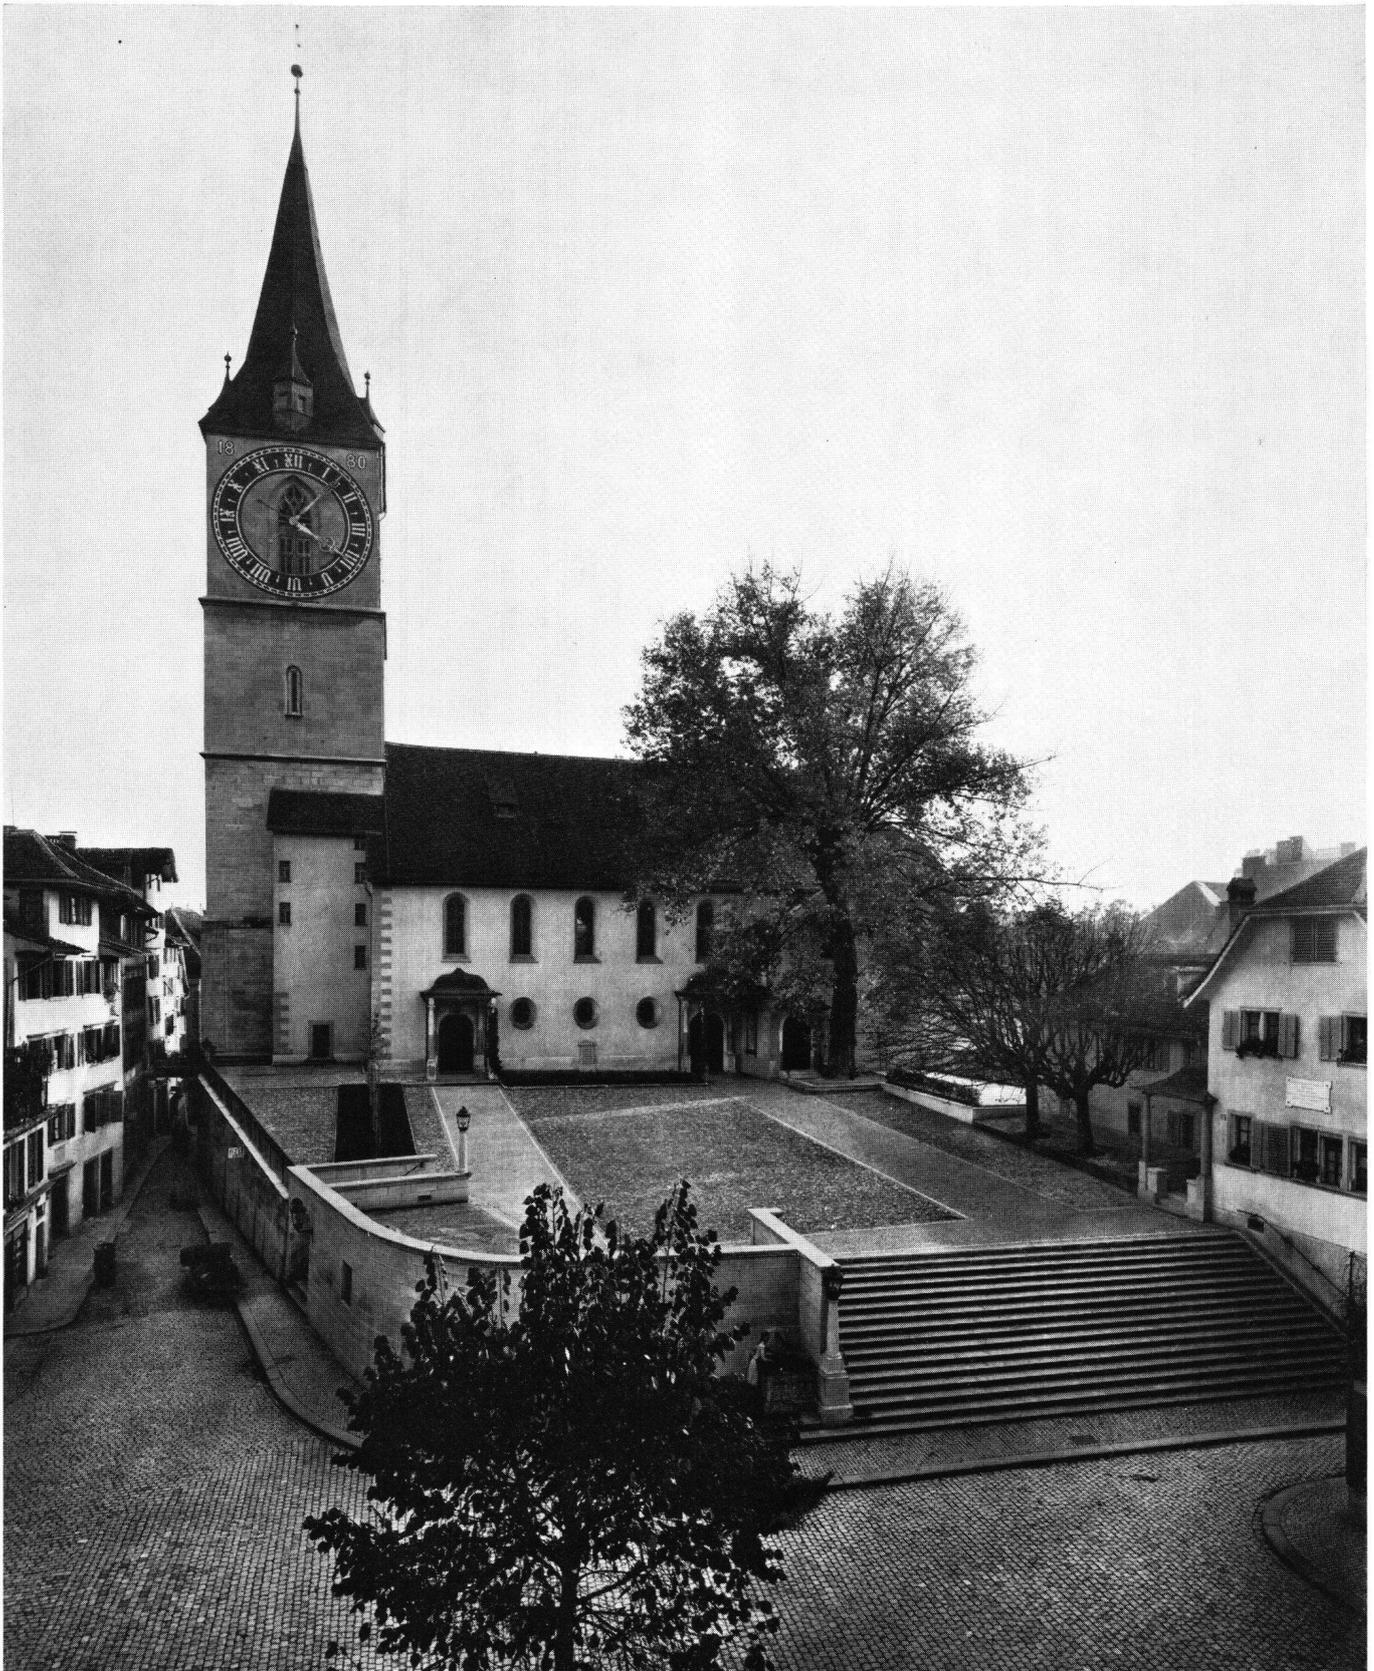
Abb. 49 Dieses Archivbild von St. Peter wurde kurz nach 1909 gemacht und zeigt – von kleinen Veränderungen abgesehen – den baulichen Zustand bis zur Restaurierung

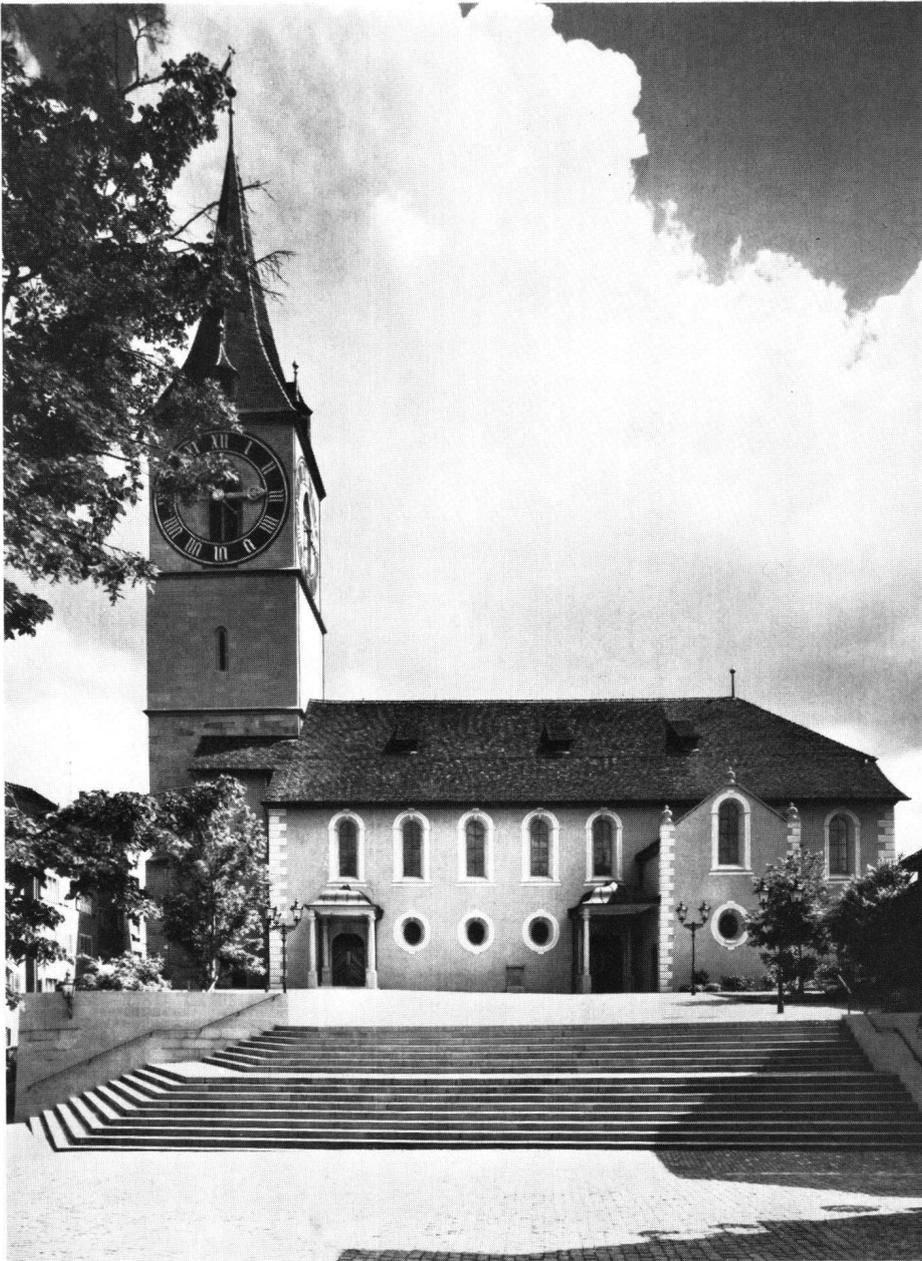
Abb. 50 Kirche St. Peter heute, gesehen von der St.-Peter-Hofstatt. Die mächtige Silberpappel vor dem Emporentreppenhaus hatte vor Beginn der Projektierungsarbeiten der Sturm geworfen (vgl. Abb. 49)

Ohne Zweifel ist dank der neuen Freitreppenanlage Zürichs einzigem barocken Kirchenbau ein größerer Wirkungsraum zuteil geworden (Abb. 49 und 50).
