**Zeitschrift:** Protar  
**Herausgeber:** Schweizerische Luftschutz-Offiziersgesellschaft; Schweizerische Gesellschaft der Offiziere des Territorialdienstes  
**Band:** 20 (1954)  
**Heft:** 3-4

**Artikel:** Die Atombomben-Versuche von Yucca Flat  
**Autor:** [s.n.]  
**DOI:** <https://doi.org/10.5169/seals-363545>

## Die Atombomben-Versuche von Yucca Flat

Unter dem Titel «Operation Doorstep» veröffentlichte die amerikanische Zivilverteidigungs-Verwaltung einen *vorläufigen Bericht* über diese Versuche. (Superintendent of Documents, U. S. Government Printing Office, Washington 25, D. C.) Der Chef der herausgebenden Dienststelle, Val Peterson, erwähnt einleitend als hauptsächlichste Erfahrung dieser Versuche, dass die dabei verwendeten *Schutzräume* dem Druck, der Hitze und der radiologischen Strahlung widerstehen können. Man lernte, dass mit solchen Schutzräumen die Aussichten für das Ueberleben von Atombomben-Angriffen stark steigen. Die Gründe, welche zu dieser Folgerung führten, sind im erwähnten Bericht umschrieben. Wir geben diesen nachstehend in vollständiger Uebersetzung wieder und fügen Modellbilder der verwendeten Schutzraumtypen bei, deren Bau seither der amerikanisch

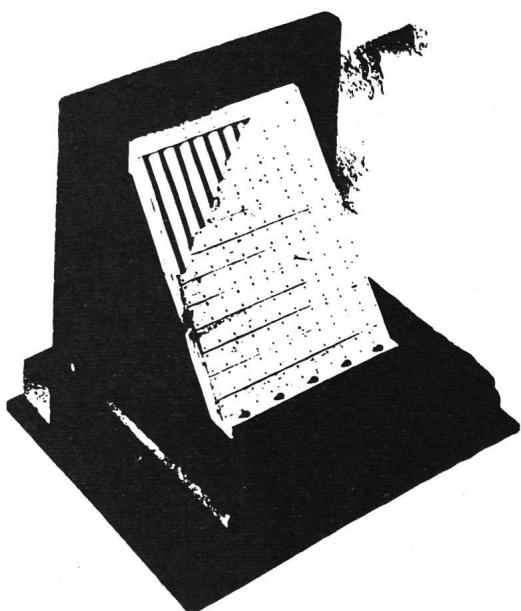
Abb. 1: Schrägdach-Unterschlupf

*Keiner der beiden Schutzzäume war nennenswert beschädigt. Die Puppen in den Schutzzäumen waren weder verletzt noch hatten sie sich bewegt, während dagegen diejenigen in den Zimmern des Erdgeschosses stark be-*
