**Artikel:** Denkmalpflege in der Stadt Bern 1985-1988  
**Autor:** Furrer, Bernhard / Strasser, Beat / Keller, Jürg  
**Kapitel:** 2: Kirchliche Bauten  
**DOI:** <https://doi.org/10.5169/seals-246551>

## 2. KIRCHLICHE BAUTEN

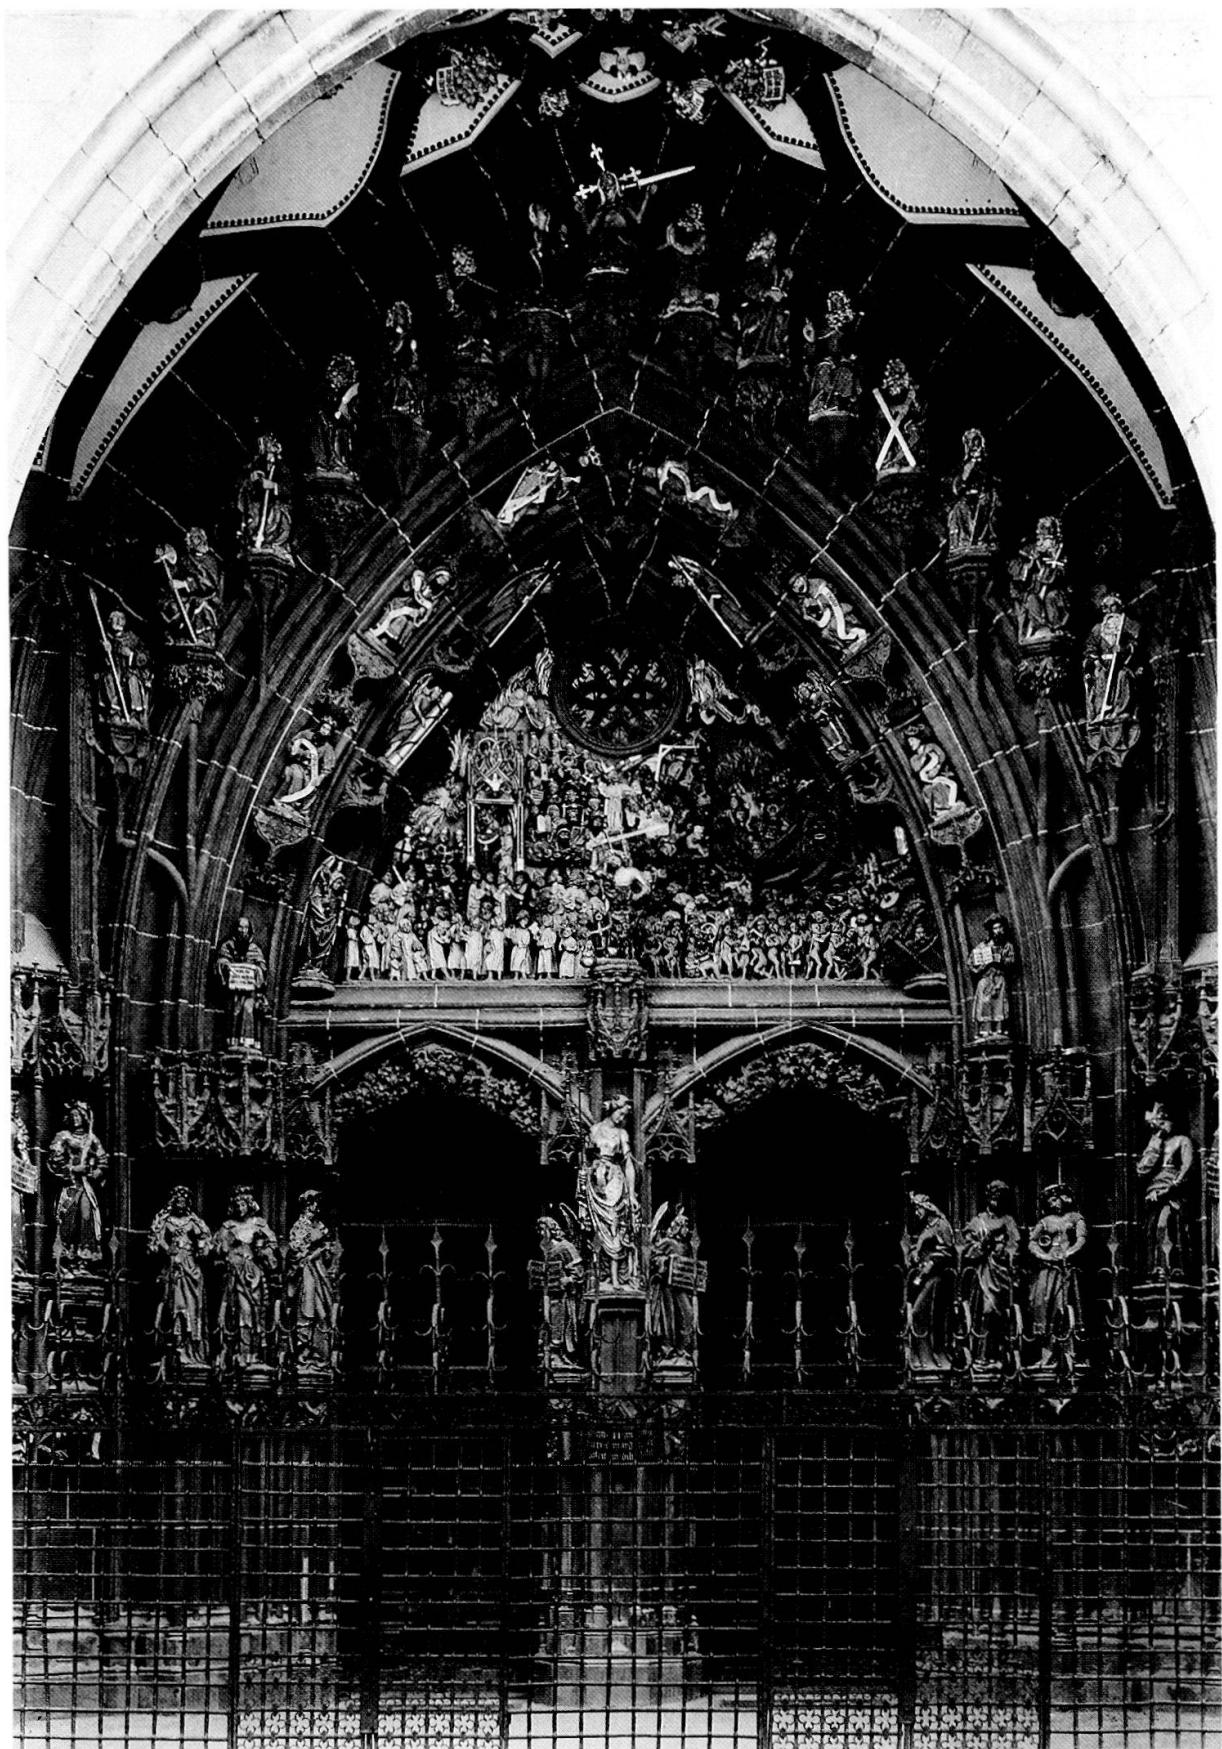
Nebenstehendes Bild:  
Mittlere Portalhalle des Berner Münsters, Zustand kurz nach 1945.

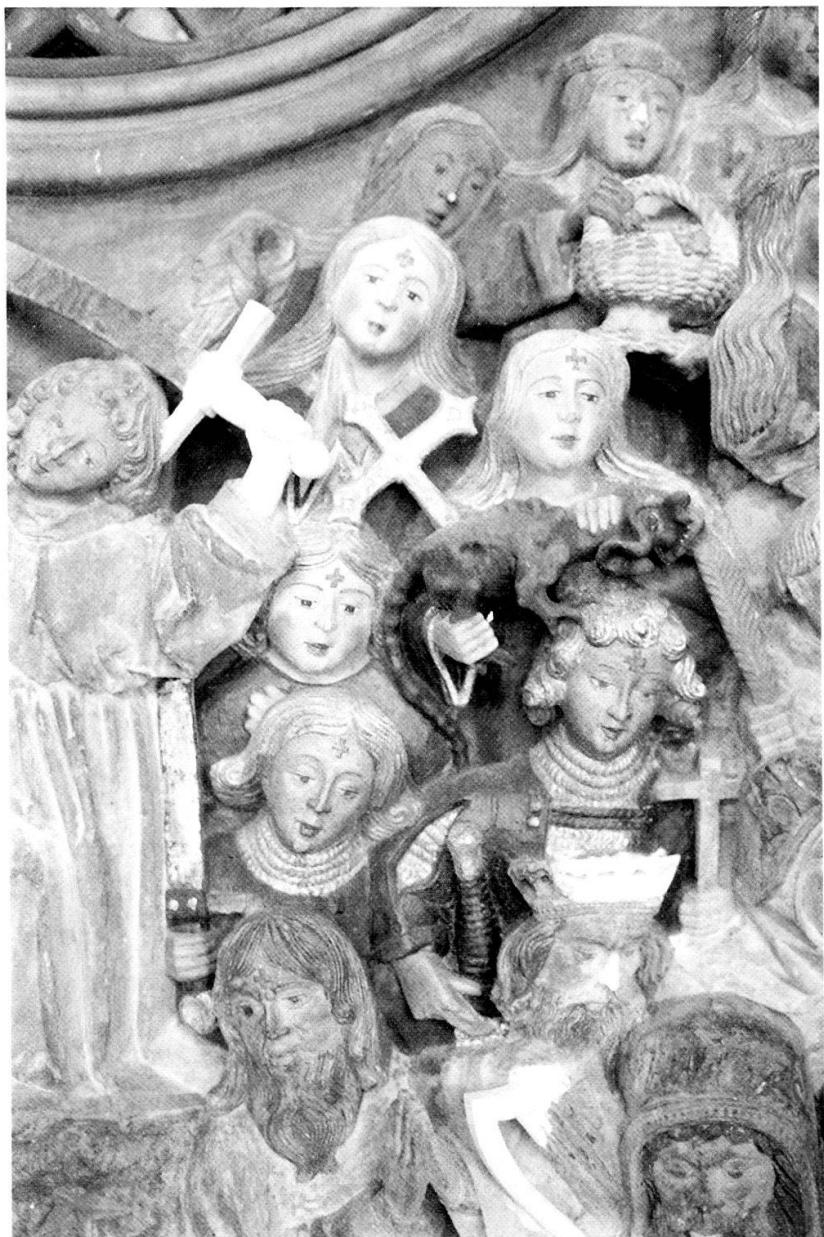
oben: Dreipass eines Baldachins am Gewände des Hauptportals nach Abschluss der Aufmörtelung; unten: Figurengruppe des Tympanon während der Restaurierung.

Die eigentlichen *Restaurierungsarbeiten* begannen mit einer sorgfältigen Reinigung<sup>27</sup> und der Reparatur der Architektureteile und anschliessend der figürlichen Plastik. Es zeigte sich, dass der Sandstein überall dort, wo er durch die Ölfarbe geschützt gewesen war, tadellos, praktisch meisselfrisch erhalten, überall dort aber, wo die Farbschicht durch Abwitterung oder mechanische Beschädigung fehlte, bis zur Unkenntlichkeit der Form verwittert war<sup>28</sup>. In überaus sorgfältiger Kleinarbeit und mit hohem handwerklichem Geschick wurden weitaus der grösste Teil der Fehlstellen mit Mörtelflicken geschlossen und die fehlenden Teile ergänzt<sup>29</sup>; vereinzelt wurden für repetitive Elemente Giesslinge, für grössere Partien Natursteinflicke eingesetzt. Besondere Probleme boten die Gewölberippen, die durch jahrelang eindringendes Regenwasser stark geschwächt waren. Durch Ultraschall-Untersuchungen und ein ausgeklügeltes baustatisches Rechenmodell konnte nachgewiesen werden, dass die Rest-Querschnitte für die Aufnahme der Lasten vollauf genügen<sup>30</sup>. Der bautechnisch höchst problematische Ersatz der Rippen konnte so vermieden werden und die Rippen wurden lediglich auf volle Profilstärke aufgemörtelt. In den tieferliegenden Partien des Portals wurden die bereits vor Jahren kopierten Konsolen eingesetzt; an den Türgewänden und Sockeln wurden zur Schonung der noch vorhandenen Originalsubstanz teilweise lediglich die 1896 eingesetzten, heute bereits wieder verwitterten Flicke ersetzt; andere Partien dagegen mussten vollständig ausgewechselt werden.

anschliessend Fassungsversuche an Gipsabgüssen von grösseren Partien und von Gewändefiguren durchgeführt. Das Münsterbaukollegium entschied danach, die Figuren des Tympanon sowie die Schlusssteine nicht wie zunächst vorgesehen flächig freizulegen, sondern die Fassung von 1916 bzw. 1896 beizubehalten und sie soweit nötig zu ergänzen. Diese im Vergleich zu ähnlichen Restaurierungsvorhaben ungewöhnliche Haltung gründet auf der nachgewiesenermassen ausgezeichneten Schutzwirkung der bestehenden Fassungen, die nicht gestört werden sollte und der guten künstlerischen und hand-

werklichen Qualität der Fassung von 1916 bzw. 1896. Die ganze Abfolge der Fassungen bleibt dadurch geschützt und steht für spätere Untersuchungen zur Verfügung. Die jüngste Fassung wird somit ergänzt und lediglich die Inkarnate, deren Pigmente offenbar unstabil sind und die sich bis hin zu einem Ocker-Orange-Ton verfärbt haben, werden neu gefasst. Die Gewändefiguren, deren Originale seit 1982 im Bernischen Historischen Museum gezeigt und die als Kopien in der Portalhalle wieder aufgestellt werden, erhalten eine Neufassung<sup>31</sup>. Die *Architektureile* sowie die Gewölbekappen werden überfasst. Die *Wandgemälde* sollen von ihrem vollständig krepierten Firnis befreit werden. Nach Reparatur der zahlreichen Ausbrüche von Mörtelfugen und früheren Flicken sollen zurückhaltende Retuschen angebracht und die beiden Wandgemälde mit einem Schutzüberzug versehen werden<sup>32</sup>.
