**Artikel:** Denkmalpflege in der Stadt Bern 1985-1988  
**Autor:** Furrer, Bernhard / Strasser, Beat / Keller, Jürg  
**Kapitel:** 2: Kirchliche Bauten  
**DOI:** <https://doi.org/10.5169/seals-246551>

## 2. KIRCHLICHE BAUTEN

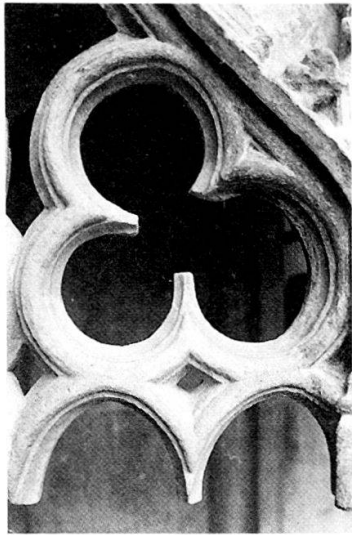
*Nebenstehendes Bild: Mittlere Portalhalle des Berner Münsters, Zustand kurz nach 1945.*

Die eigentlichen *Restaurierungsarbeiten* begannen mit einer sorgfältigen Reinigung<sup>27</sup> und der Reparatur der Architekturteile und anschliessend der figürlichen Plastik. Es zeigte sich, dass der Sandstein überall dort, wo er durch die Ölfarbe geschützt gewesen war, tadellos, praktisch meisselfrisch erhalten, überall dort aber, wo die Farbschicht durch Abwitterung oder mechanische Beschädigung fehlte, bis zur Unkenntlichkeit der Form verwittert war<sup>28</sup>. In überaus sorgfältiger Kleinarbeit und mit hohem handwerklichem Geschick wurden weitaus der grösste Teil der Fehlstellen mit Mörtelflicken geschlossen und die fehlenden Teile ergänzt<sup>29</sup>; vereinzelt wurden für repetitive Elemente Giesslinge, für grössere Partien Natursteinflicke eingesetzt. Besondere Probleme boten die Gewölberippen, die durch jahrelang eindringendes Regenwasser stark geschwächt waren. Durch Ultraschall-Untersuchungen und ein ausgeklügeltes baustatisches Rechenmodell konnte nachgewiesen werden, dass die Rest-Querschnitte für die Aufnahme der Lasten vollaufgenügen<sup>30</sup>. Der bautechnisch höchst problematische Ersatz der Rippen konnte so vermieden werden und die Rippen wurden lediglich auf volle Profilstärke aufgemörtelt. In den tieferliegenden Partien des Portals wurden die bereits vor Jahren kopierten Konsolen eingesetzt; an den Türgewänden und Sockeln wurden zur Schonung der noch vorhandenen Originalsubstanz teilweise lediglich die 1896 eingesetzten, heute bereits wieder verwitterten Flicke ersetzt; andere Partien dagegen mussten vollständig ausgewechselt werden.
