Artikel: Denkmalpflege in der Stadt Bern 1989-1992
Autor: Furrer, Bernhard / Fivian, Emanuel / Hasler, Rudolf
Kapitel: 2: Kirchliche Bauten
DOI: <https://doi.org/10.5169/seals-246700>

2. KIRCHLICHE BAUTEN

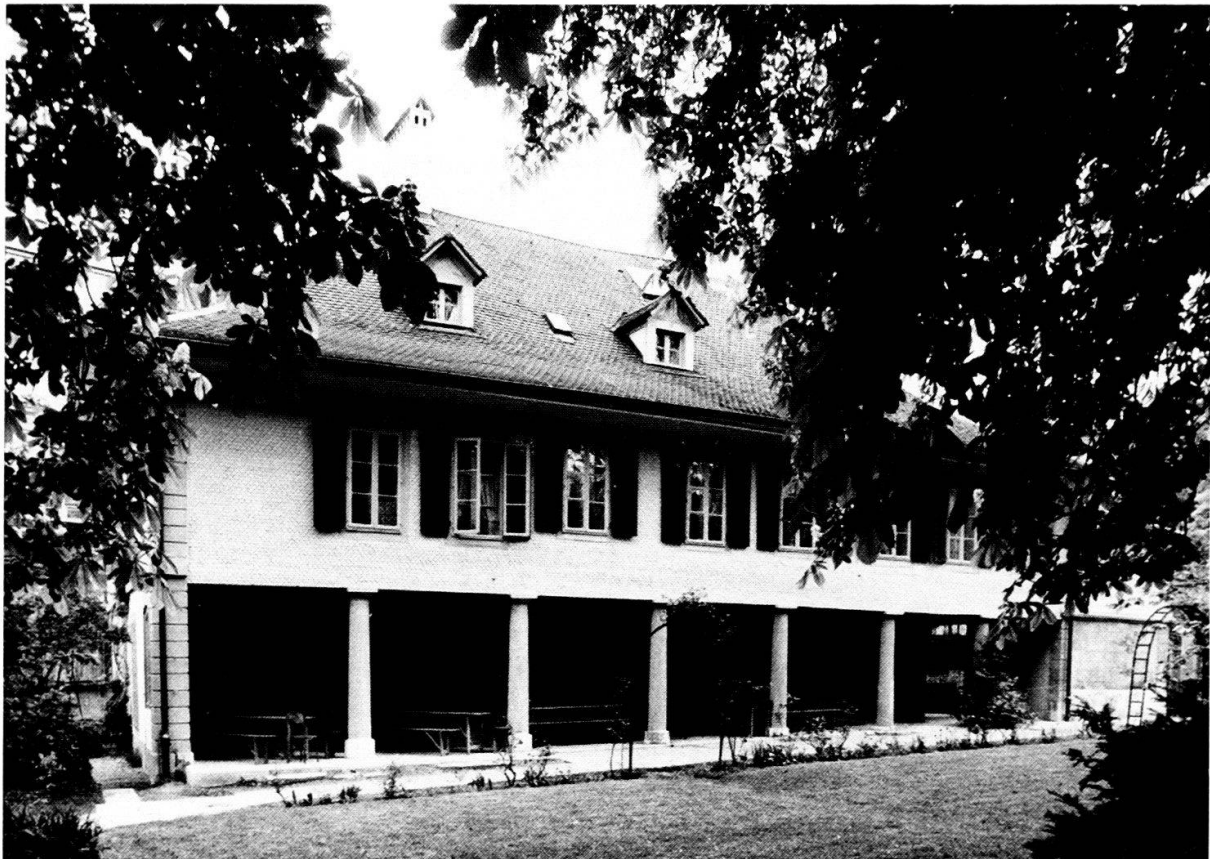
Gartenfassade der Prairie nach den Reparaturmassnahmen.

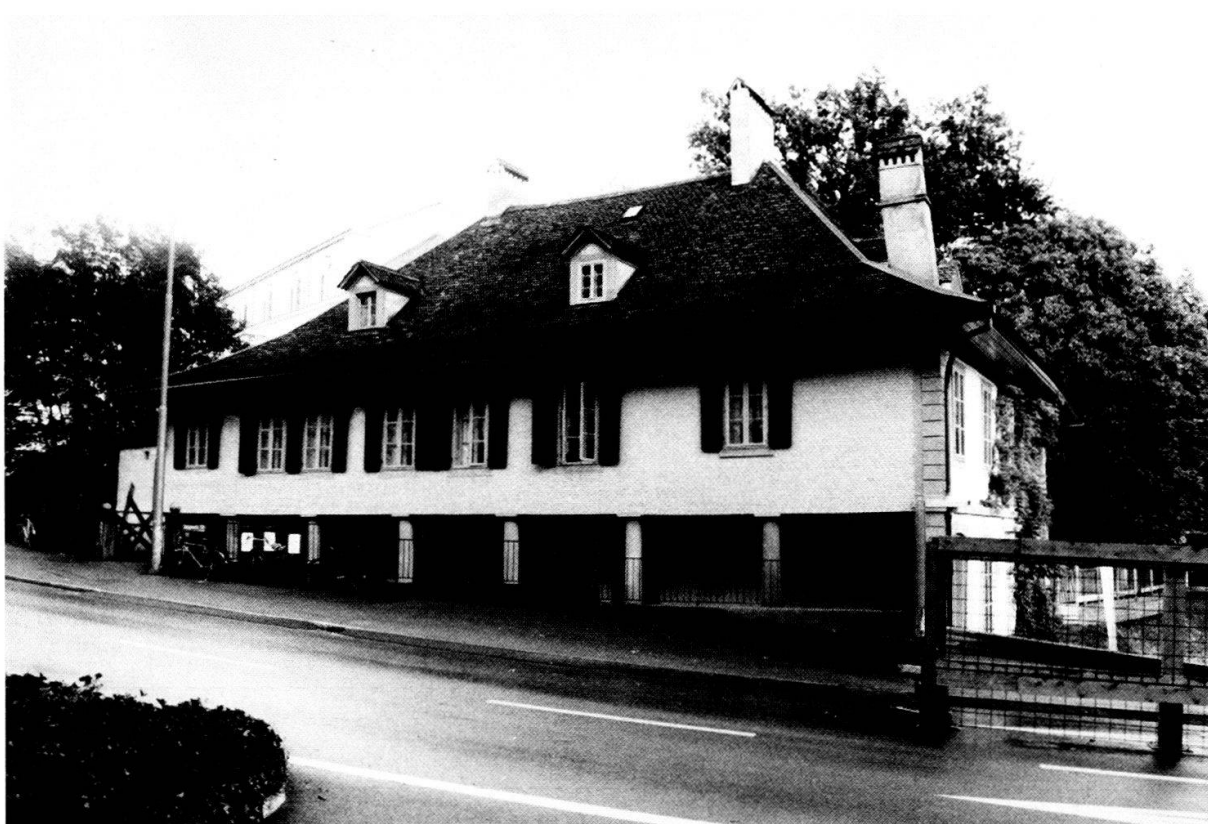
*Nordfassade der Prairie
mit dem im Verlauf dieses
Jahrhunderts angehobenen
Strassenniveau.*
