Artikel: Denkmalpflege in der Stadt Bern 1989-1992
Autor: Furrer, Bernhard / Fivian, Emanuel / Hasler, Rudolf
Kapitel: 2: Kirchliche Bauten
DOI: <https://doi.org/10.5169/seals-246700>

2. KIRCHLICHE BAUTEN

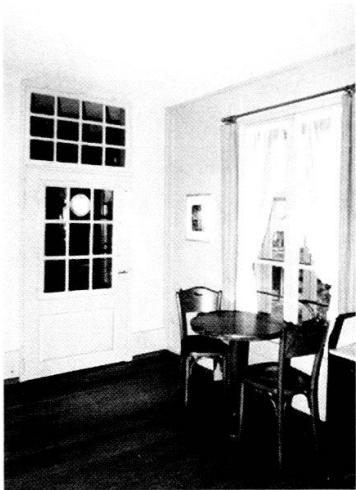
La Prairie: Zimmer im ersten Obergeschoss mit unveränderter Ausstattung und neuen Vorfenstern.

bessert und gestrichen. Räume, die vor wenigen Jahren renoviert worden waren, wurden unverändert belassen. Die vom Ingenieur auferlegten zusätzlichen statischen Sicherungen mittels Überzugkonstruktionen im Dachboden bedingten schwerwiegende Eingriffe. Auffallendste Veränderungen sind nebst dem erneuerten Fassadenanstrich der Abbruch der jüngeren, gartenseitigen Veranda und die Freistellung der verbretterten, nordostseitigen Erdgeschosslaube mit der ehemaligen Rosstränke. Besonders hervorzuheben ist die Erhaltung aller Haupt- und Vorfenster und die Ergänzung durch neue, einfachverglaste Vorfenster am Obergeschoss der Gartenfassade. Die in jeder Beziehung geglückte Reparatur hat dem Gebäude innen wie aussen Charakter und Charme belassen; an der Westfassade wurde gar die stattliche, jahrzehntealte Glyzinie erhalten. Respekt vor dem historischen Bestand, grösste Zurückhaltung und Sorgfalt haben das gelungene Resultat ermöglicht. Langjährige, durch den Umbau unterbrochene Bindungen von Benutzerinnen
