Artikel: Denkmalpflege in der Stadt Bern 2001-2004
Autor: Furrer, Bernhard / Flückiger, Roland / Fivian, Emanuel
Kapitel: 2: Kirchliche Bauten
DOI: <https://doi.org/10.5169/seals-247210>

2. KIRCHLICHE BAUTEN

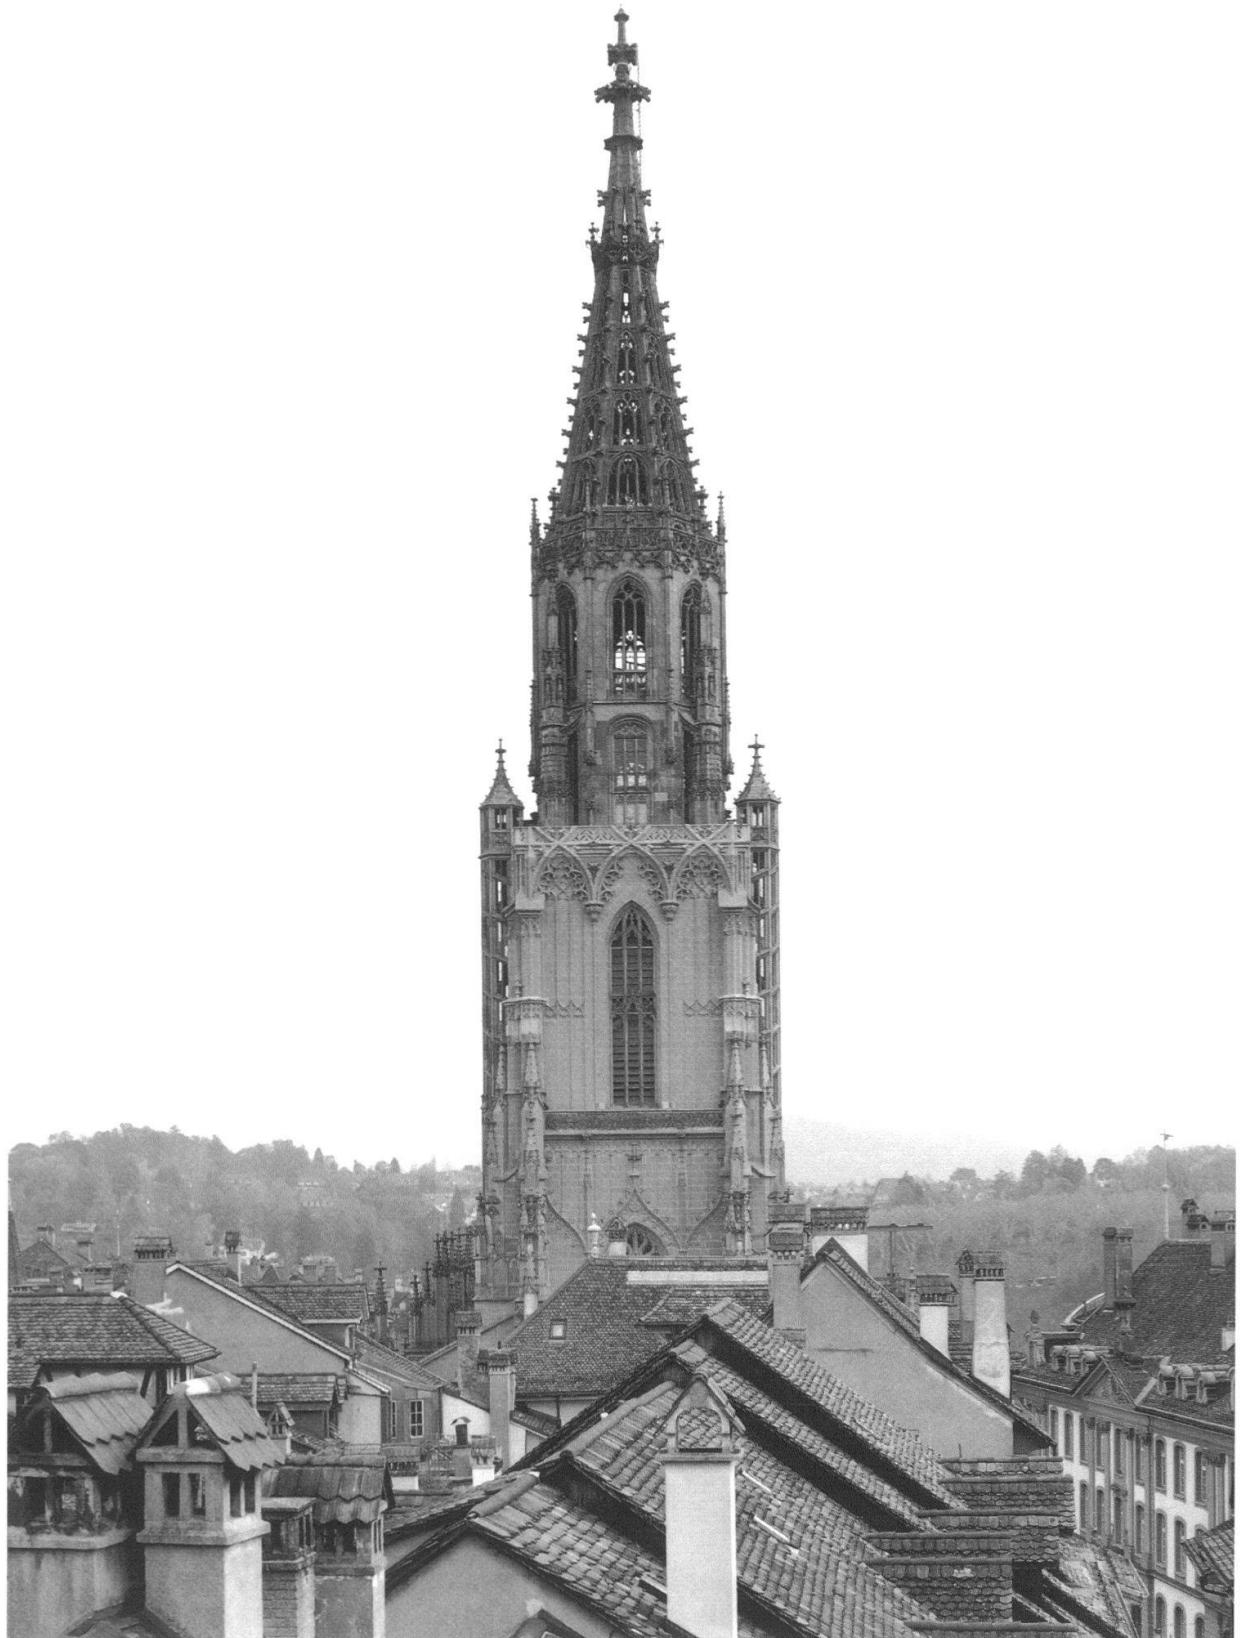
Münster:
Westwerk Eckfiale Nord,
im Zustand zehn Jahre
nach dem Totalersatz in
Oberkirchner Sandstein.

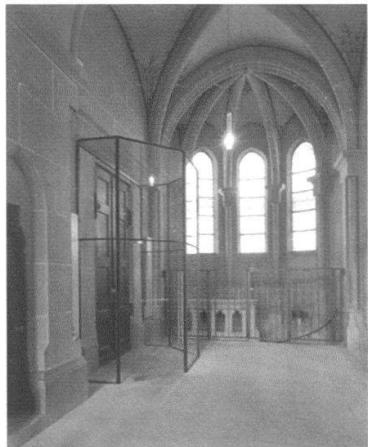
Christkatholische Kirche St. Peter und Paul: Vorhalle mit neuem, gläsernem Windfang und neuer Abschrankung zur Unterkirche.

Auf Ende der Berichtsperiode wurden in der Vorhalle ein neuer Windfang erstellt und vor den Abgang in die Krypta ein schlichtes Gitter eingebaut.⁴⁹ Um Raum für eine Andachtskapelle schaffen zu können, wurden bereits 1998 der Abbruch der hölzernen Windfänge und eine Neulösung am südlichen der beiden Portale diskutiert.⁵⁰ Mit der Projektidee «Kunst

in der Kirche» wurde das Thema wieder aufgegriffen und, nachdem die Denkmalpflege dem Abbruch der Windfänge zugestimmt hatte, ein Projekt ausgearbeitet.⁵¹ Der gläserne, filigran konstruierte neue Windfang ordnet sich überzeugend in die Vorhalle ein, die offener und heller wirkt.

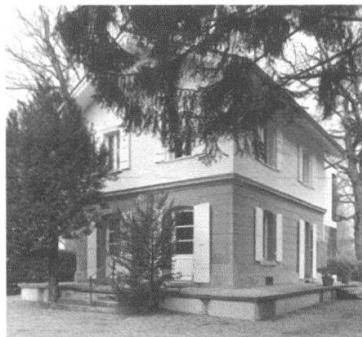
Wärterhaus,
Papiermühlestrasse 114:
Ansicht von Westen.

Unmittelbar nach der Einrichtung des israelitischen Friedhofs im Eyfeld liess die Israelitische Kultusgemeinde Bern durch den Architekten Probst⁵⁷ 1872 ein WÄRTERHAUS (Papiermühlestrasse 114) errichten. Ein umlaufender, perronartiger Sockel kennzeichnet das zweigeschossige Gebäude unter Satteldach als öffentliche Anlage, in welcher im Erdgeschoss der Raum für die Totenwäsche sowie ein Raum für wachende Angehörige untergebracht sind, die übrigen Teile des Erdgeschosses und das Obergeschoss nehmen die eigentliche Wärterwohnung auf. Das Gebäude war während Jahrzehnten nicht unterhalten worden und befand sich daher in einem verwahrlosten Zustand.

Nachdem die Jüdische Gemeinde lange Zeit mit Nachdruck den Abbruch des Gebäudes und einen Neubau verfolgt hatte, gelang es, die besondere geschichtliche Zeugenschaft des architektonisch bescheidenen Objekts für die jüdische Gemeinschaft verständlich zu machen – das bestehende Gebäude wurde instand gestellt.⁵⁸ Dabei blieben die noch vorhandenen Bau- und Zierelemente der Bauzeit erhalten, so die Holzverrandung und die Laubsägeverzierungen am Äusseren sowie die Schreinerarbeiten und Parkette im Inneren.⁵⁹ Auf der Ostseite wurde ein Schopf durch einen zweigeschossigen Anbau ersetzt, der die Wohnungstreppe und Aufenthaltsbereiche enthält. Die neue Organisation erlaubt eine klare funktionale Trennung zwischen

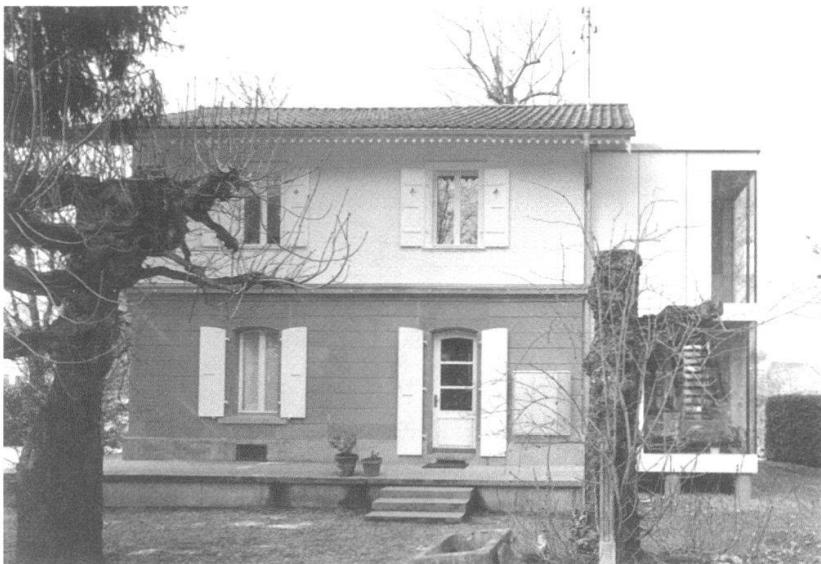
*Wärterhaus:
Altbau mit Anbau.*

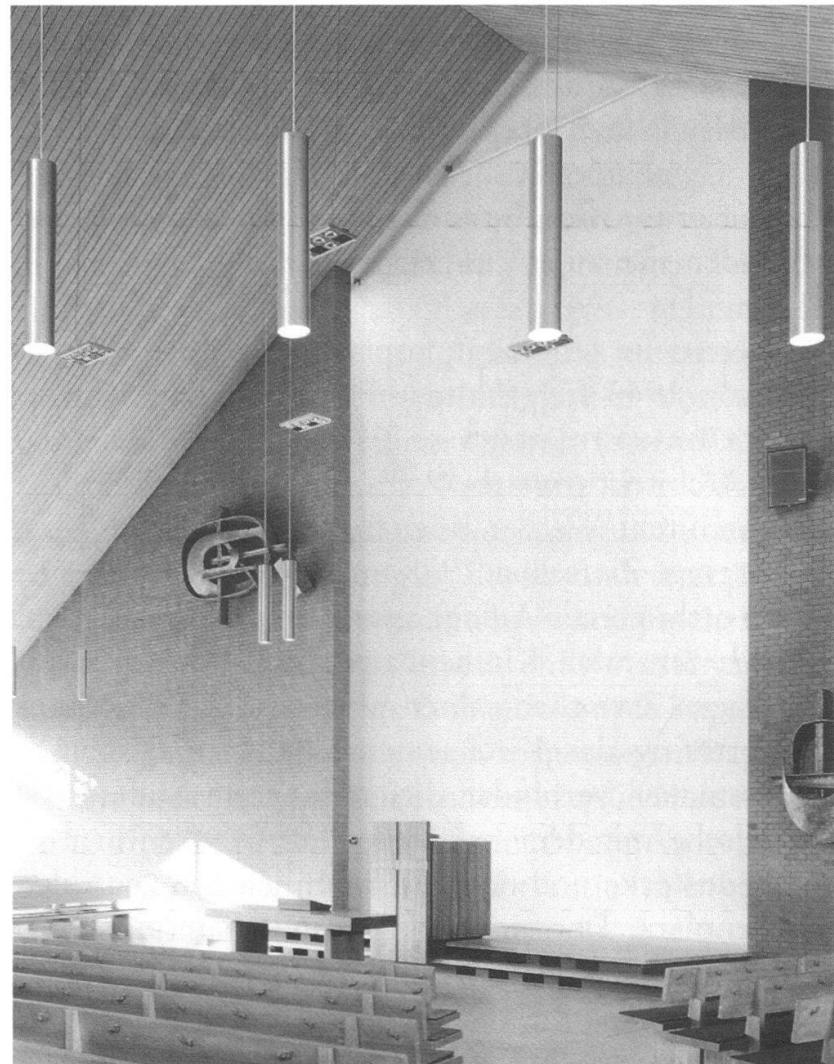
*Kirche Bethlehem,
Eymattstrasse 2:
Innenansicht des
Kirchenraums mit der
neuen Beleuchtung.*

Im Kirchenraum wurden diskrete Reparaturen und Ergänzungen ausgeführt, wie die Rückführung der Chornische durch Wiederherstellen der lasierten Sichtbetonfassaden und der Empore mit neuem, weissem Anstrich. Der Einbau von zusätzlichen Leuchten im Chorbereich führt zu besseren Belichtungsverhältnissen und neue, differenziert einsetzbare Textilelemente und Sitzkissen dienen der Verbesserung der Akustik im Kirchenraum.
