Artikel: Denkmalpflege in der Stadt Bern 2001-2004
Autor: Furrer, Bernhard / Flückiger, Roland / Fivian, Emanuel
Kapitel: 2: Kirchliche Bauten
DOI: <https://doi.org/10.5169/seals-247210>

2. KIRCHLICHE BAUTEN

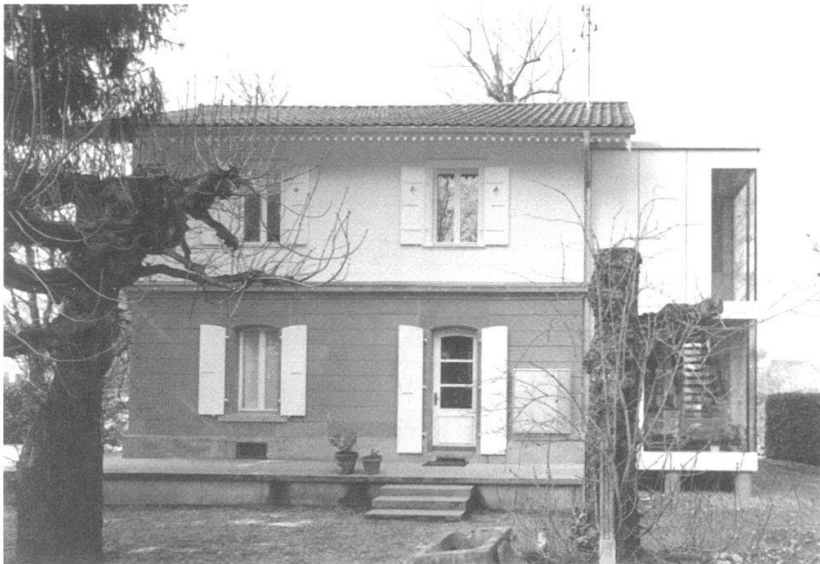
*Wärterhaus:
Altbau mit Anbau.*
