Zeitschrift: **Berner Zeitschrift für Geschichte und Heimatkunde**

Band (Jahr): **55 (1993)**

3. ÖFFENTLICHE BAUTEN

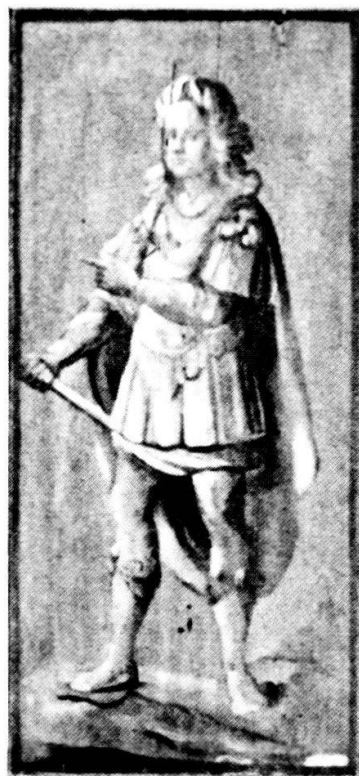
Erlacherhof: Grisaille-Malereien am Wandtäfer des östlichen Vorzimmers.

Im *Vorzimmer Ost* wurden die bereits bei der ersten Restaurierungsphase entdeckten und in der Zwischenzeit freigelegten und restaurierten Wandtäferteile mit hochinteressanten Grisaille-Darstellungen von Kriegsszenen und Einzelfiguren wieder montiert. Die einzigartigen Darstellungen erinnern an ähnliche Malereien im Palais des Papes in Avignon; sie dürften zur Erstaussattung des Erlacherhofes gehören.⁷⁹

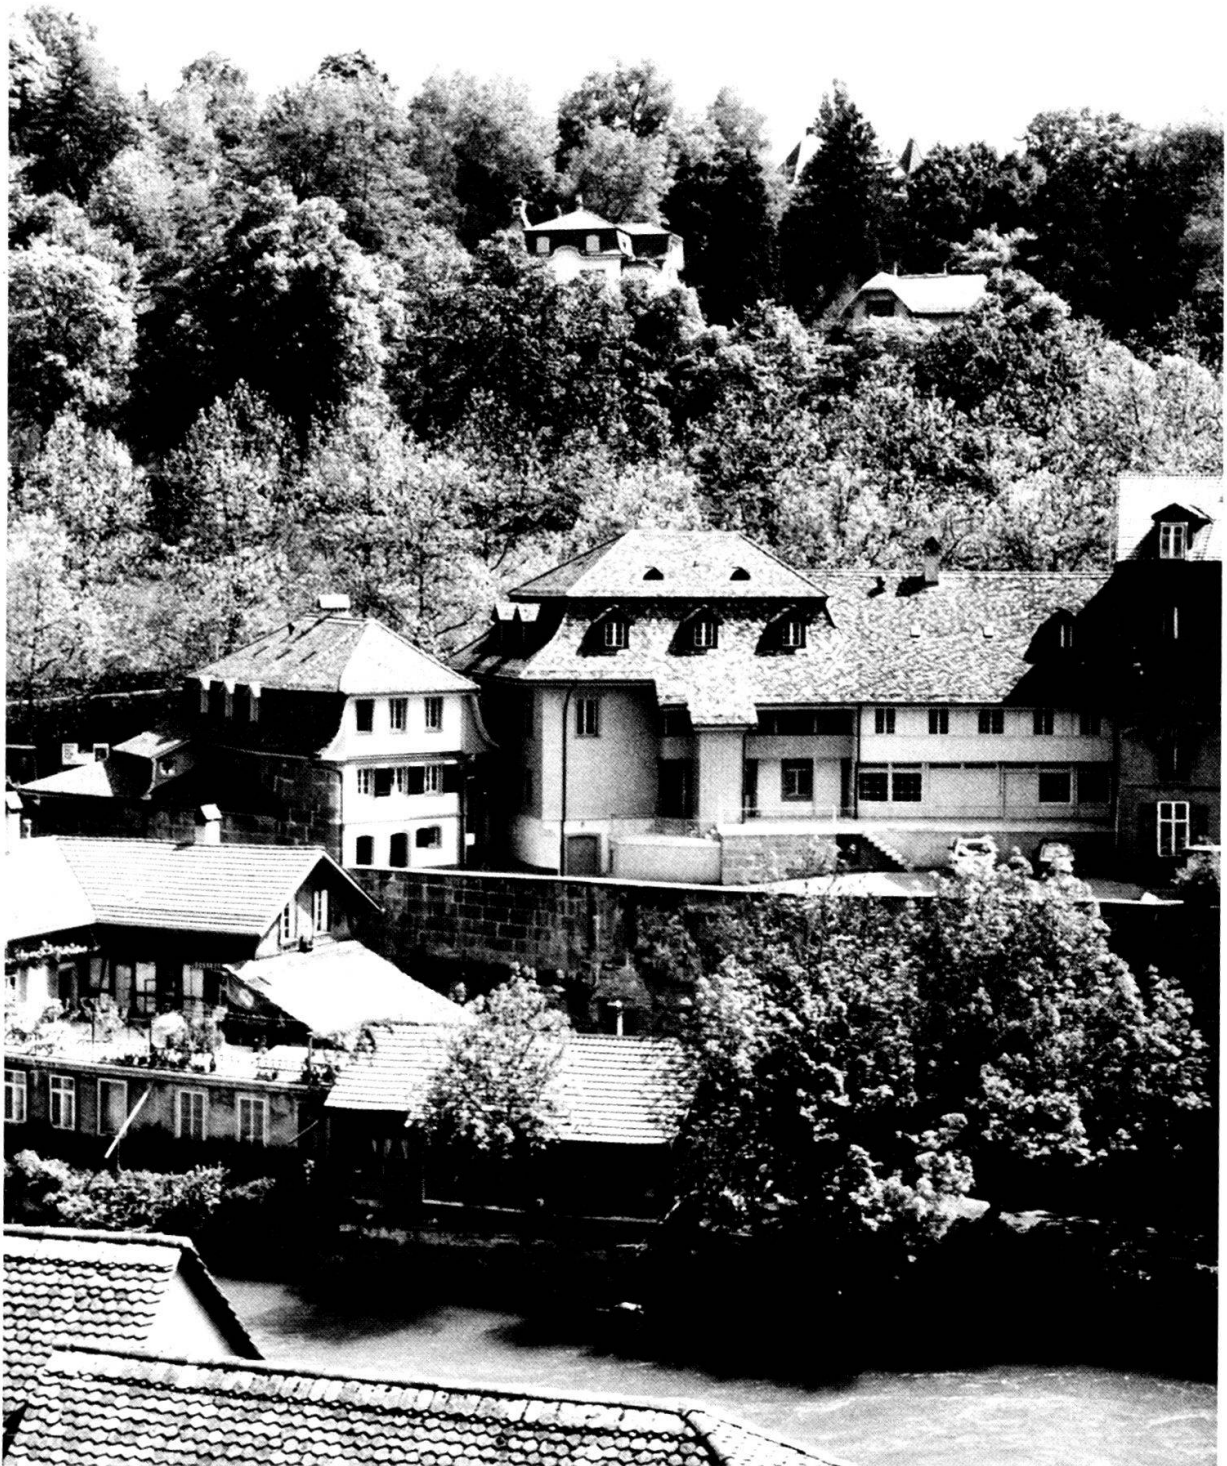
Mit einem tiefgreifenden Umbau, der angesichts des überaus schlechten Bauzustandes lediglich die wichtigsten Teile der Rohbaustruktur erhalten konnte, wurden die teilweise leerstehenden Gebäude für eine kulturelle Nutzung gesichert.⁹¹ Die Fassaden der *Mahogany-Hall* waren in höchst bedenklichem Zustand: die Laubenkonstruktionen und der Abort-Turm auf der Westseite mussten ersetzt werden und auch die Holzschindel-Verrandung der Nordseite ist neu aufgebracht worden. Auf der zum Klösterlistutz hin gerichteten Hauptfassade dagegen konnten wesentliche Teile der Sandsteingliederungen ohne Überarbeitung erhalten werden und nur im freistehenden Untergeschoss wurden grössere Partien ersetzt.⁹² Zahlreiche durch Brand oder Wasserschäden geschwächte Tragwände und Deckenkonstruktionen mussten ersetzt werden. Aufgrund von alten Fotografien und Zeichnungen sowie nach einlässlichen Modellstudien wurde das charakteristische Mansart-Dach in seiner Form rekonstruiert.⁹³ Im Innern wurde die ursprüngliche Treppenerschliessung – ein für das Verständnis des Hauses und seiner Disposition wesentlicher Bauteil – beibehalten und teilweise rekonstruiert; die für die heutige intensivere Nutzung erforderliche Treppenanlage befindet sich im nördlichen Saal-Anbau, wo sie durch Lage und Konstruktionsart die frühere Erschliessungslaupe kenntlich macht. Die wenigen noch vorhandenen Ausstattungsteile im Erdgeschoss, das bereits seit Jahrzehnten als Jazz- und Folk-Konzertlokal gedient hatte, blieben erhalten. Dagegen wurde entgegen den baubewilligten Plänen, entgegen auch den klaren Abmachungen, die Raumstruktur im 1. Obergeschoss entscheidend verändert und die vorhandenen Ausstattungen, namentlich Wand- und Deckentäfer im nordwestlichen Raum, entfernt. Die vorhandenen Restbestände und die gefangenen Räume lassen den ursprünglichen Zustand auch nicht annähernd erkennbar werden.

Die Baugruppe von Mahogany-Hall mit Stöckli (links) und Verbindungsbau zum «Laubsägelihuus» nach Restaurierung und Wiederherstellung des Mansart-Daches.
