# Schnaus, Casa Oswald : Bericht des Bauherrn

Autor(en): **Caspescha, Luregn**

Zeitschrift: **Jahresberichte des Archäologischen Dienstes Graubünden und der Denkmalpflege Graubünden**

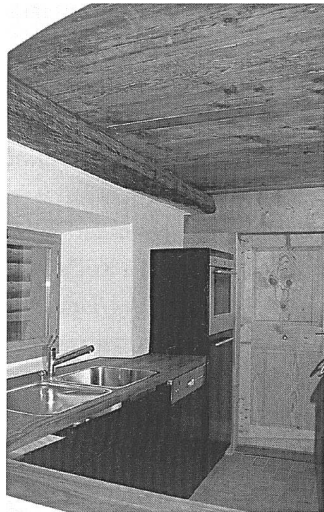
Abb. 181: Schnaus, Casa Oswald. Der neue Lichtschrank im Korridor des Wohngeschosses.

lich aber als Zimmertür im oberen Geschoss gedient haben muss. Anstelle einer konventionellen Beleuchtung des Korridors schlug der Architekt den Einbau eines Lichtschranks vor, der bis in den oberen Stock reicht (Abb. 181).

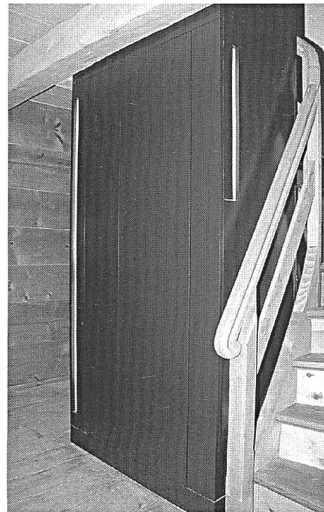
Abb. 182: Schnaus, Casa Oswald. Das neue Badezimmer im Obergeschoss.

Die Mauern des oberen Korridors gegen Norden und Osten wurden mit einem 10 bis 14 cm dicken Dämmputz auf Basis Perlit versehen, geglättet und gekalkt. Im Raum über der Küche habe ich ein Badezimmer eingerichtet (Abb. 182).
