A la collégiale de Saint-Ursanne

Deux aspects de la restauration

par G. Gerster et M. Hauser

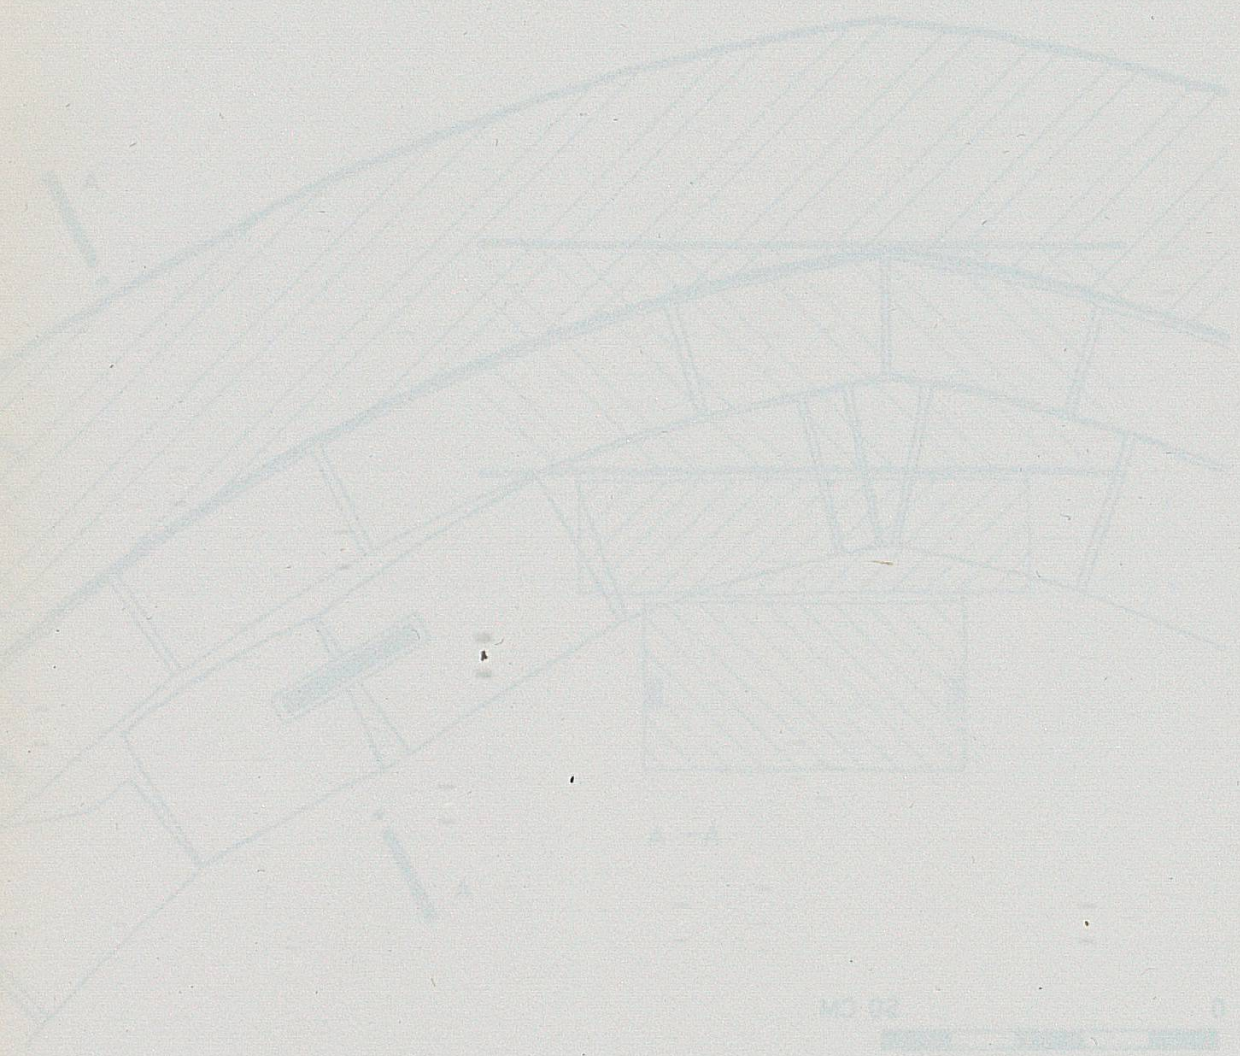
Fig. 2 — Clef de voûte d'une travée après la consolidation.

On appliqua les mesures d'assainissement avec des précautions particulières. Ainsi, les joints ne furent d'abord reconstitués qu'à moitié, sur une seule face des arcs, et l'autre partie ne fut traitée qu'après durcissement suffisant de la première. Par sécurité, les voussoirs qui étaient sortis de la courbure originale de l'arc de manière manifestement trop dangereuse furent en outre fixés l'un à l'autre au moyen de crochets en acier inoxydable ; les points d'ancrage nécessaires à cet effet ne furent pas forés au compresseur, mais à l'aide de petites perceuses spéciales, pour éviter au mieux les vibrations. (*Voir fig. 1 et 2.*)

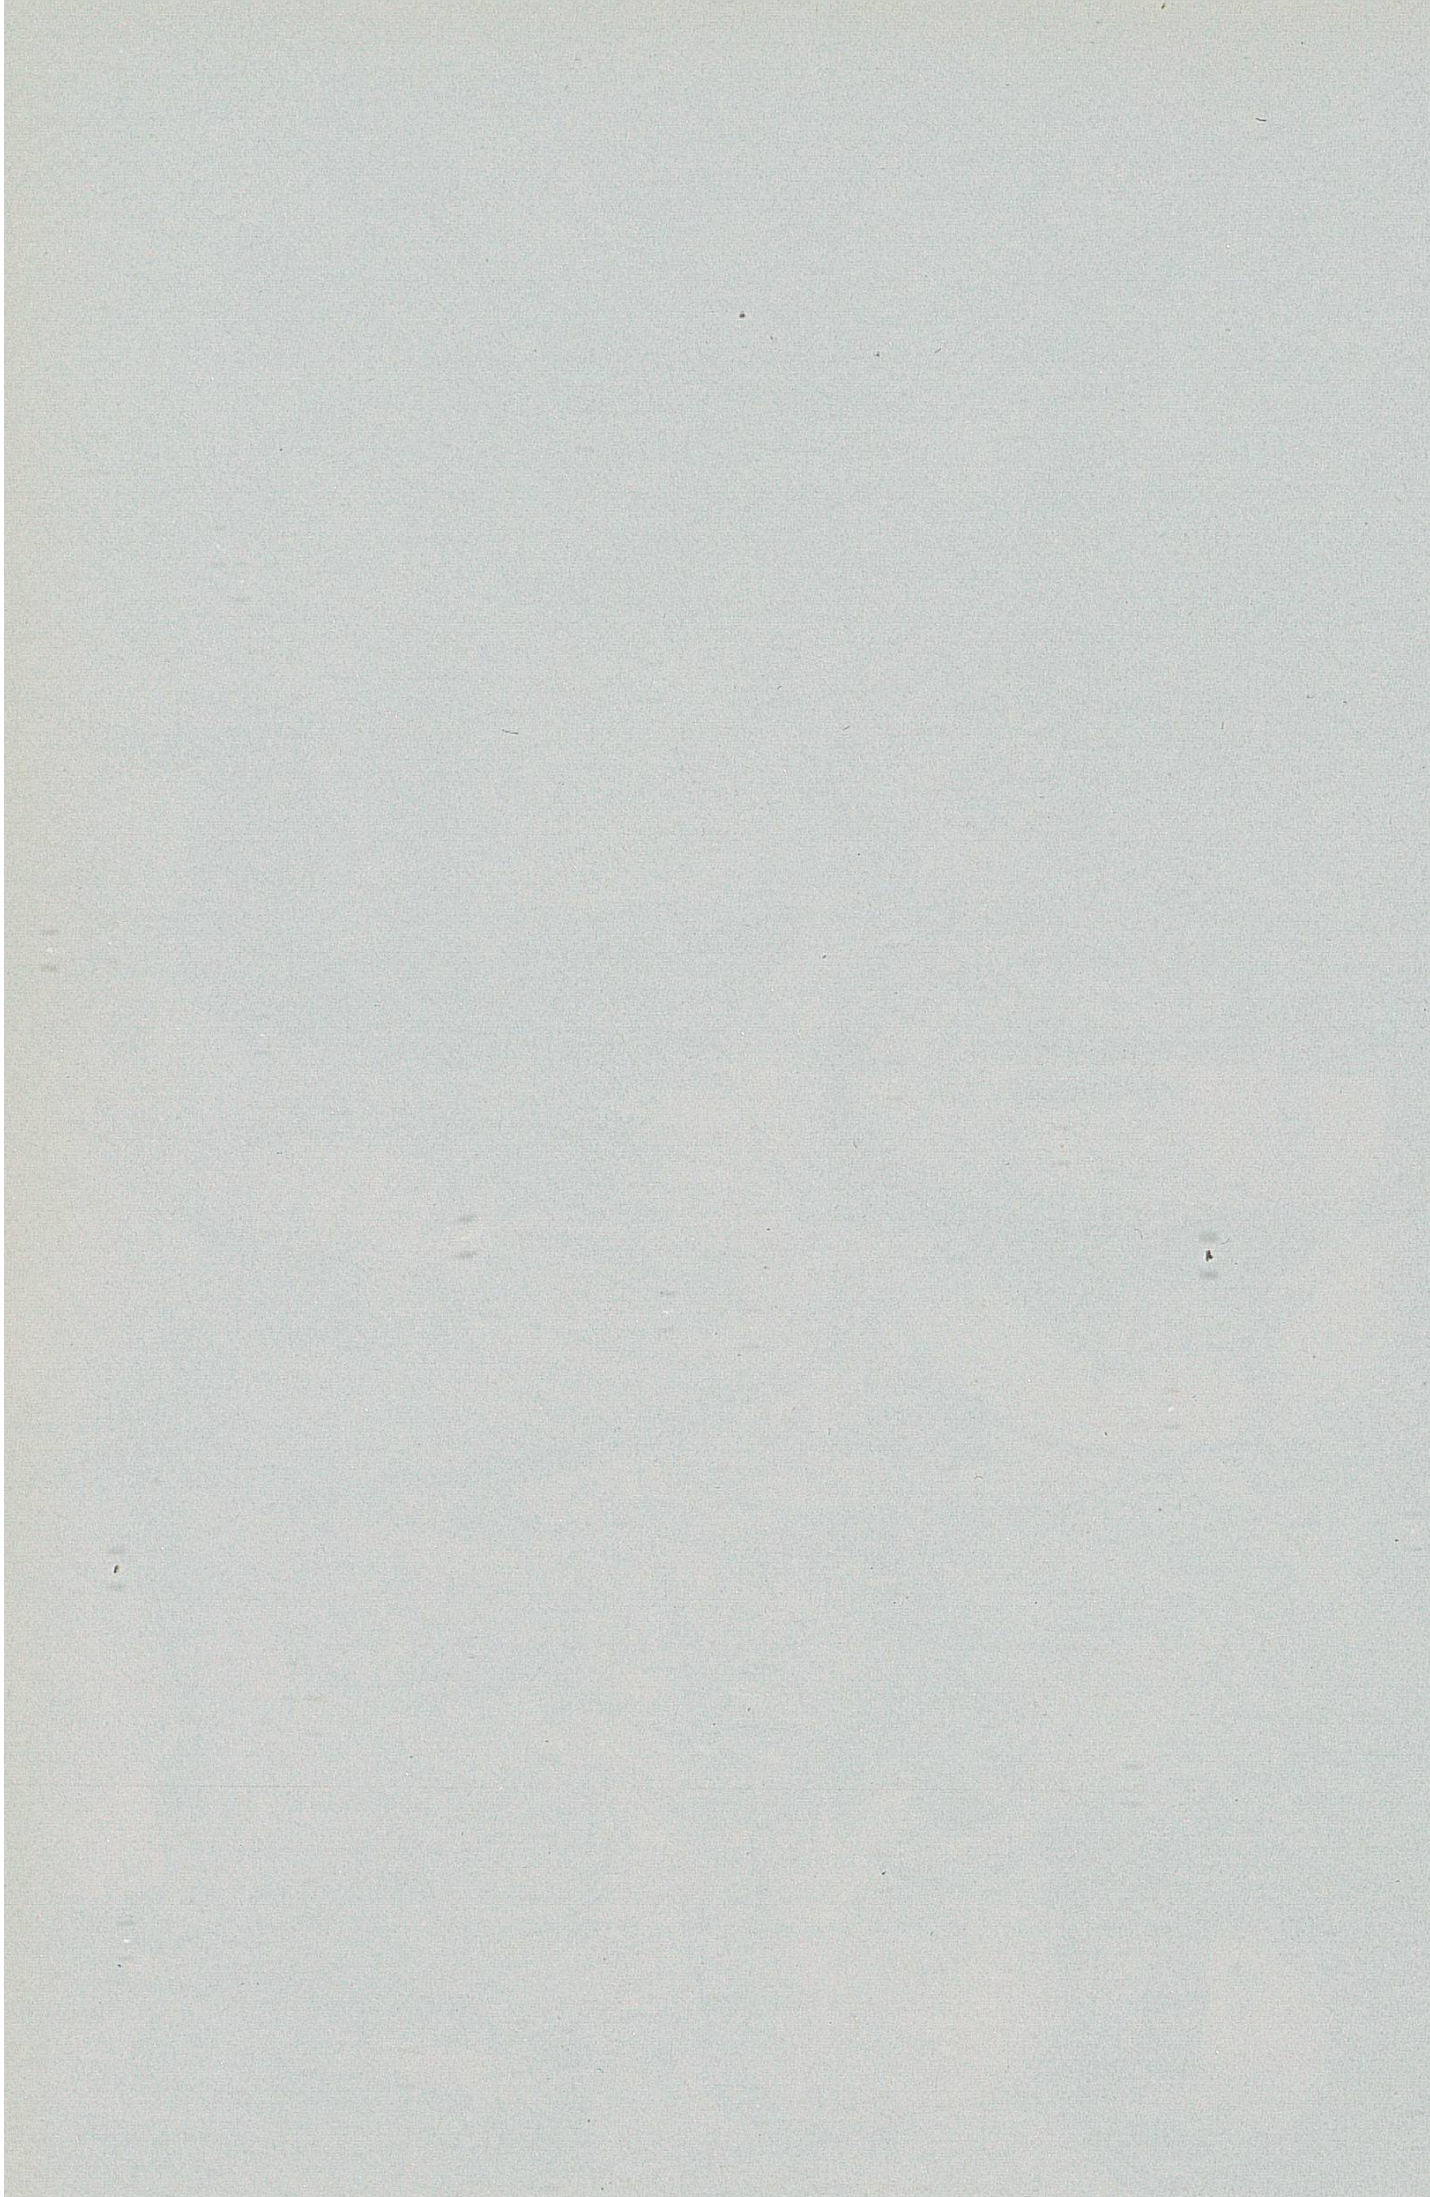
Partie de gauche : nettoyée ; les différentes couches de couleurs sont visibles ; sur le visage de l'ange, le contraste entre la partie nettoyée et la bande de saleté qui reste est évidente. Les parties claires n'avaient aucune couche de couleur. ►

Le nettoyage de la pierre s'est fait par lavage à l'eau tiède, par micro-sableuse et par emploi d'une pâte spéciale¹². Tous les autres moyens qui étaient proposés aux restaurateurs se sont révélés insuffisants, à cause des enduits à l'huile des XVIII^e et XIX^e siècles. Ce nettoyage a permis de découvrir, sur le mur à droite du portail, à la hauteur de la partie supérieure des colonnes, le dessin très estompé d'un personnage chevauchant un âne, en noir, bleu et rouge, peut-être de l'époque romane. Minutieusement, centimètre carré par centimètre carré, tout le portail a ensuite été traité à l'eau distillée, pour extirper le plus possible de sels et enlever les restes éventuels de la pâte de nettoyage ; les colonnes et leurs bases furent baignées de même à plusieurs reprises, en laboratoire. Les pierres détériorées, les fractures et autres lacunes ont été consolidées et complétées avec de l'eau de chaux appliquée par trempage ou injections en dix à douze fois en l'espace de neuf semaines. Les fissures très minces furent colmatées au lait de chaux.
