# Bettlach, Kirche St. Klemenz, Restaurierung 2010-2013

## Bettlach, Kirche St. Klemenz, Restaurierung 2010–2013

BENNO MUTTER UND STEFAN RUDOLF

Die Klemenzkirche, eines der wichtigsten Werke des Bildhauers und Architekten Walter Maria Förderer, wurde 2011 unter kantonalen Schutz gestellt. Der Schwerpunkt der anschliessenden Restaurierung lag auf der Instandstellung des Sichtbetons. Durch weitere zurückhaltende Restaurierungsmassnahmen, aber auch durch die gezielte Modernisierung der Haustechnik gelang es, die charakteristischen Qualitäten des Baudenkmals wieder zur Geltung zu bringen.

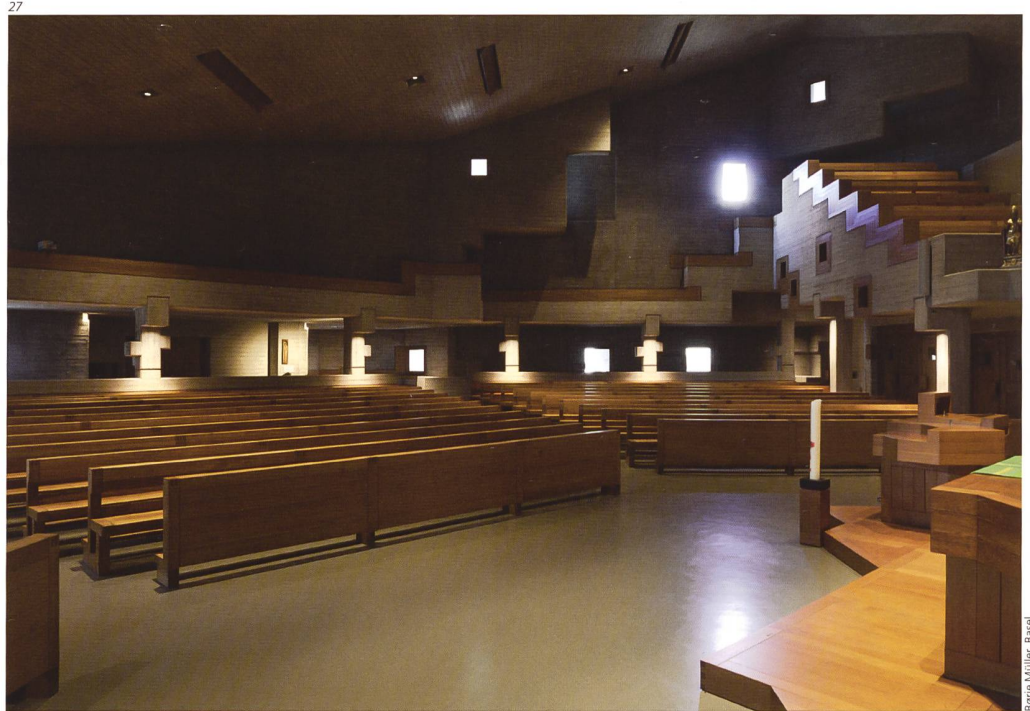
Abb. 27  
Der Kirchenraum vom Altar aus  
nach der Innenreinigung.

vor Ort erstellte Musterflächen aus. Gewichtet wurde nicht nur das Ergebnis, sondern auch die Arbeitsweise. Verfahren mit grosser Staubentwicklung oder Verfahren, welche ein Gerüst im Innern der Kirche notwendig machten, sollten vermieden werden. Das beste Resultat erzielten die Methoden mit mehreren manuellen Arbeitsgängen. Beim schliesslich gewählten Verfahren wurden in einem ersten Arbeitsgang die Wände mit dem Staubsauger gereinigt und danach weiterer Schmutz mit einem trockenen, abrasiv wirkenden Gummigranulat entfernt. Nur Orte mit besonders hartnäckiger Verschmutzung wurden nass gereinigt. All diese Arbeitsgänge konnten von einer mobilen Arbeitsbühne aus erfolgen. Um die Gefahr einer weiteren Verschmutzung zu reduzieren, wurde die Lüftungsanlage erneuert, mit einem wirkungsvollen Filter versehen und so programmiert, dass sie die Luft täglich mehrmals umwälzt und reinigt.
