Die Stadtkirche in Olten wieder in Wert gesetzt

Zeitschrift: **Archäologie und Denkmalpflege im Kanton Solothurn**

STEFAN BLANK

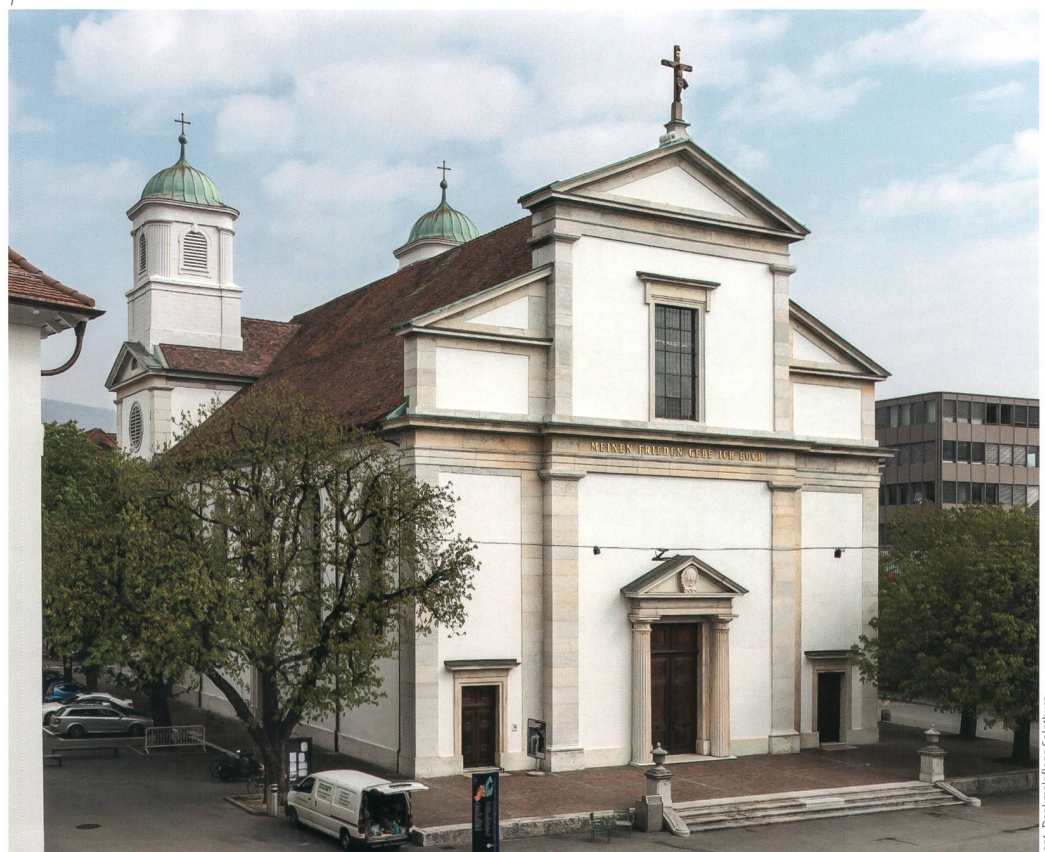
Abb. 1
Olten, Stadtkirche St. Martin,
Kirchgasse 2. Ansicht von
Südwesten nach der Restau-
rierung.

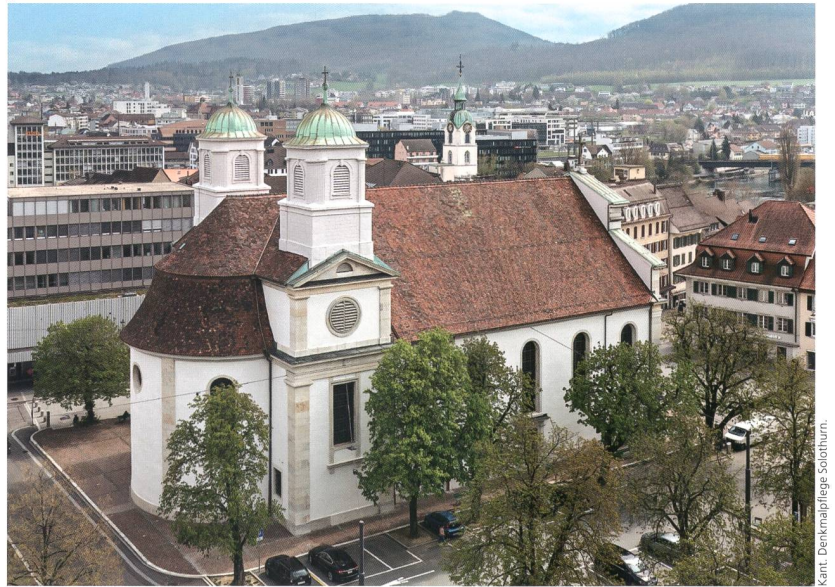
Abb. 2
Ansicht der Stadtkirche von Nordwesten mit Chorrund und Chorflankentürmen, nach der Restaurierung.

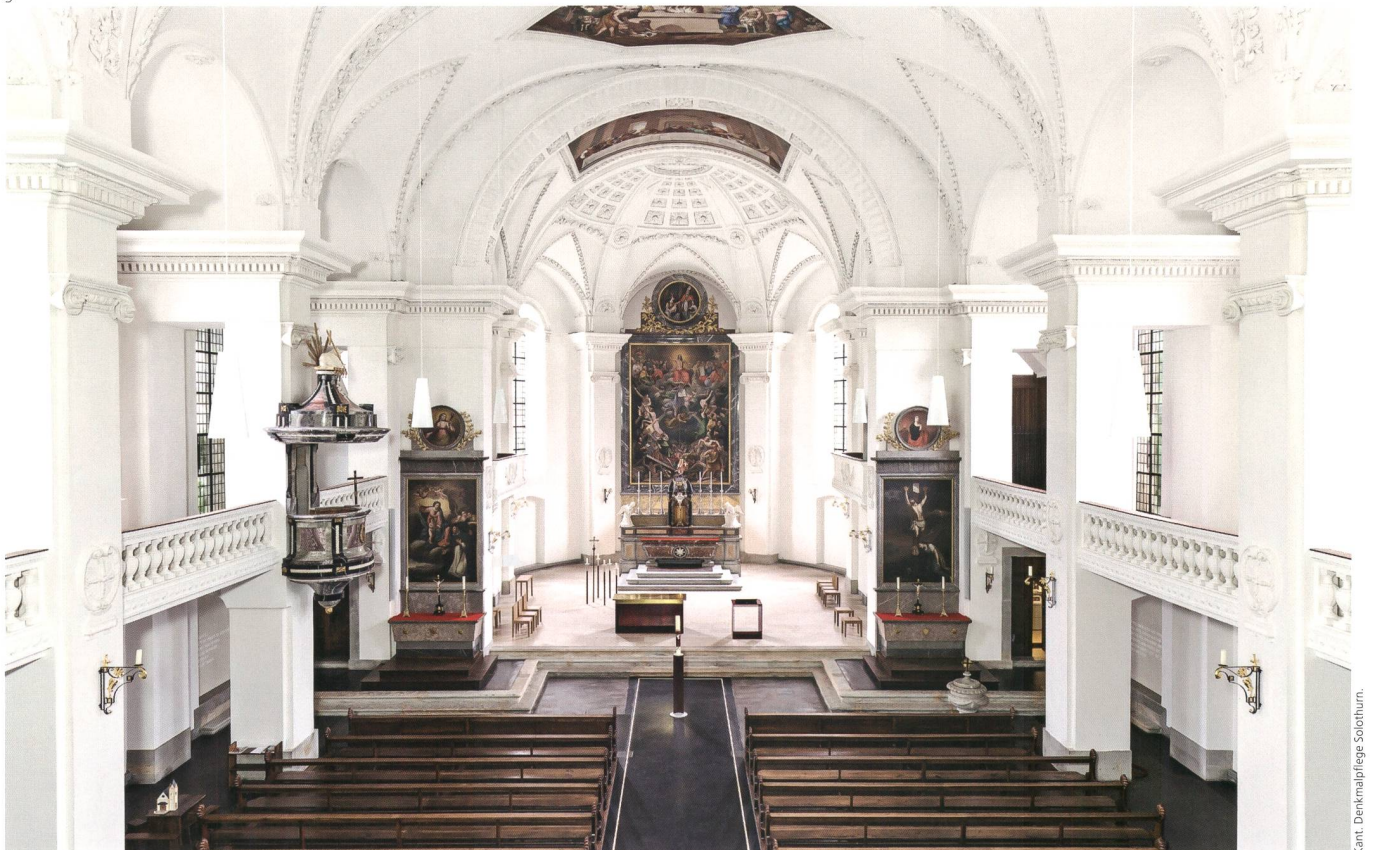
Abb. 3
Inneres der Stadtkirche mit Blick in Richtung Chorraum, nach der Restaurierung.

Die geschilderten Massnahmen führten zu einem im Vergleich zum Vorzustand deutlich helleren und freundlicheren Innenraum (Abb. 3). Die qualitätvollen Stuckaturen entfalten nach wie vor ihre für die Raumwirkung wichtige Plastizität, unterstützen die Architektur des Innenraums und rahmen die farbigen Deckenbilder.

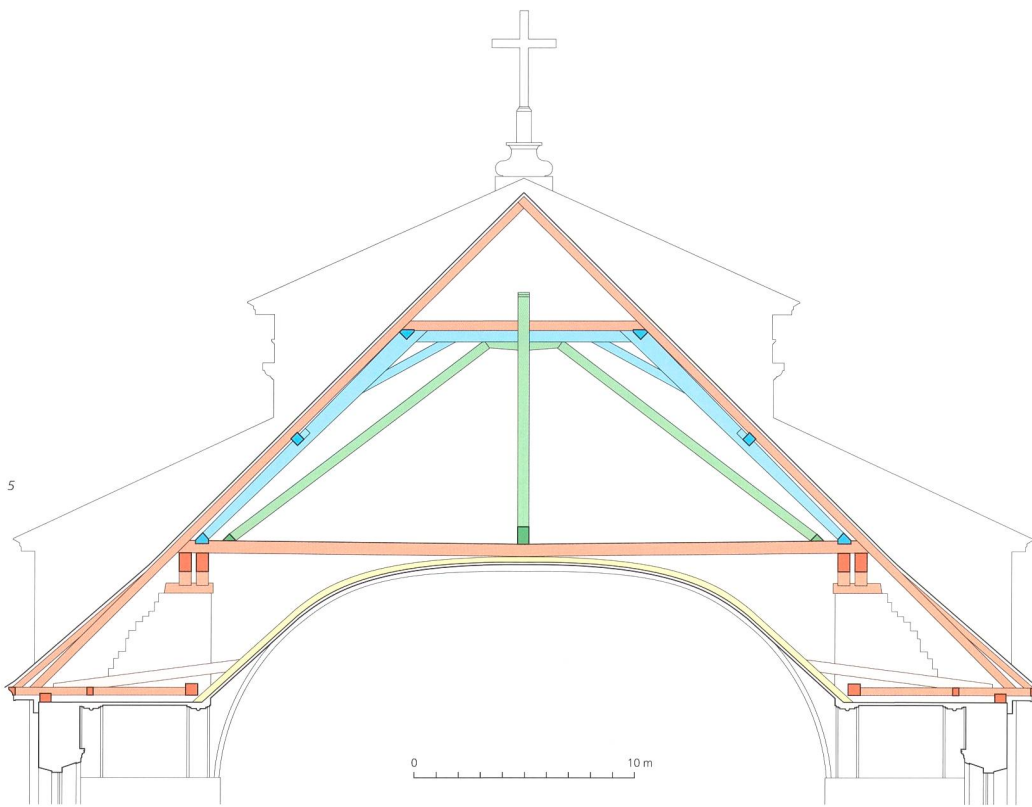
Die eindrückliche und besondere Dachstuhlkonstruktion stammt von Zimmermann Blasius Baltenschwiler. Konstruktiv handelt es sich um ein Sparrendach mit unterstelltem Dachstuhl im zweiten Dachgeschoss sowie integriertem Hängewerk, an dem das Mittelschiffgewölbe aufgehängt ist (Abb. 5). Als Besonderheit ist der vermutlich aus der Bauzeit stammende Baukran in Form eines grossen Tretrades noch «in situ» erhalten (Abb. 6).

Abb. 5
Systemquerschnitt der Dachstuhlkonstruktion.
Zeichnung Ambrosius Widmer,
Umzeichnung Urs Bertschinger.

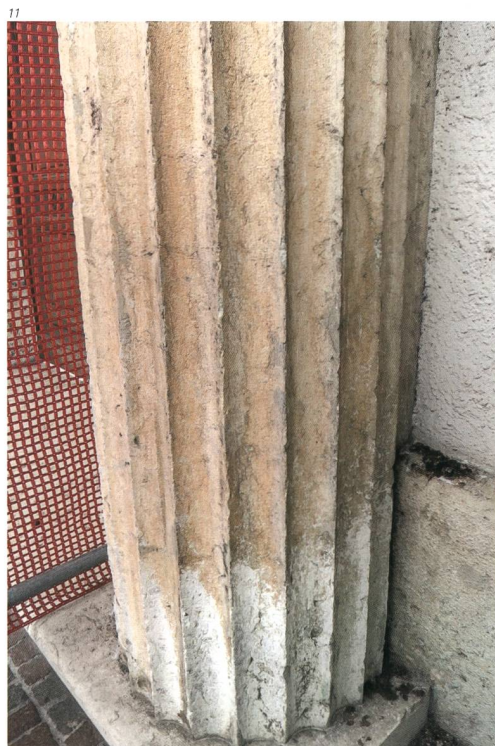
Abb. 11
Die Säulen des Hauptportals
und auch andere Naturstein-
elemente weisen partiell einen
gelben Anstrich auf, der nur
schwer zu entfernen ist und
deshalb belassen wurde.

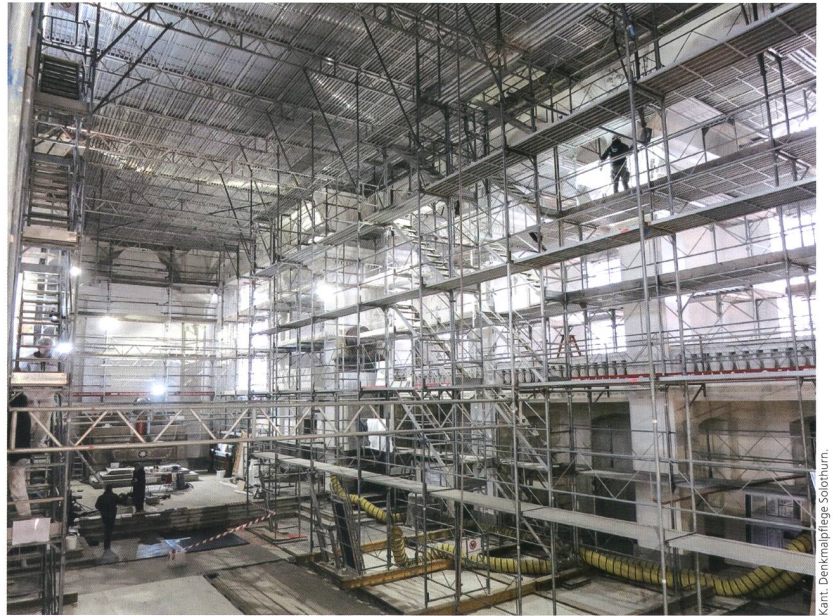
12

Direkt im Anschluss an die Instandstellung des Dachs und der Fassaden konnte im Sommer 2017 mit der Innenrestaurierung begonnen werden. Auch hier waren umfangreiche Voruntersuchungen sämtlicher Bau- und Ausstattungsteile vorausgegangen, insbesondere für Raumschale, Stuckaturen und Deckenbilder. Die Untersuchungsergebnisse bildeten die Grundlage für die Definition der auszuführenden Massnahmen, welche später vom Baugerüst (Abb. 12) aus und auch während der Bauphase laufend überprüft und wenn nötig angepasst wurden.

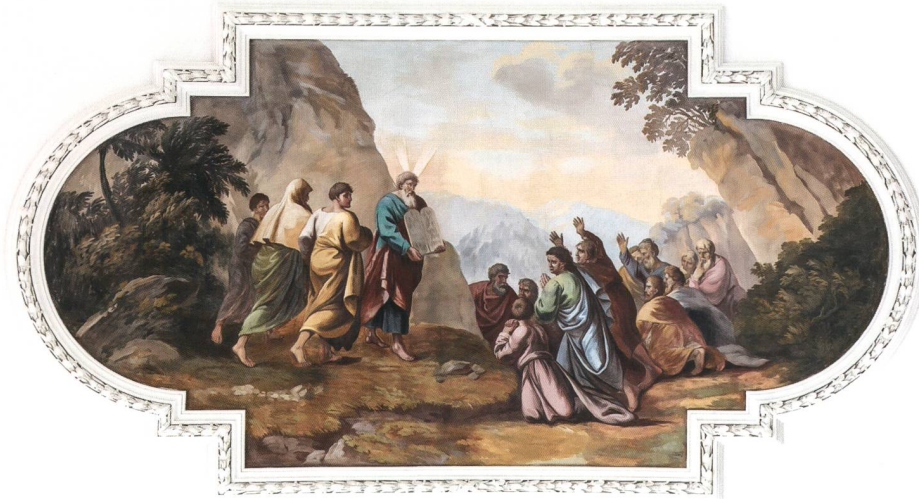
Abb. 16
Das Deckenbild der Gesetzestafeln Mose nach der Restaurierung.

Die ausgeführten Massnahmen waren bei allen Deckenbildern identisch. Stabile Malschichten wurden form- und figurengerecht mit Trockenreinigungsschwämmen vorgereinigt. Lose Farbschichten wurden mit Spezialkompressen gefestigt und gereinigt (Abb. 17–19), Risse soweit nötig geöffnet, lose Kittungen entfernt, Hohlstellen hintergossen und Randsicherungen vorgenommen. Sämtliche Flicke erfolgten mit Kalkmörtel und pigmentierter Kalkmilch, die Fehlstellen in der Malschicht wurden zurückhaltend geschlossen. Störende ältere Retuschen wurden mittels der sogenannten Punteggio-Technik zurückgenommen respektive gebrochen, ohne flächigdeckende neue Retuschen anzubringen. Um das Rissbild optisch zu beruhigen, wurden die Risse mit

Aquarellfarbe oder mit mineralischer Kreide im entsprechenden Umgebungston leicht aufgehellt. Die Deckenbilder sind nach Abschluss der Restaurierungsarbeiten in ihrem Bestand wieder gesichert. Durch das Beseitigen der Verschmutzung auf den Oberflächen und in den Rissen erscheinen sie farblich frischer, und die Darstellungen sind wieder besser lesbar.

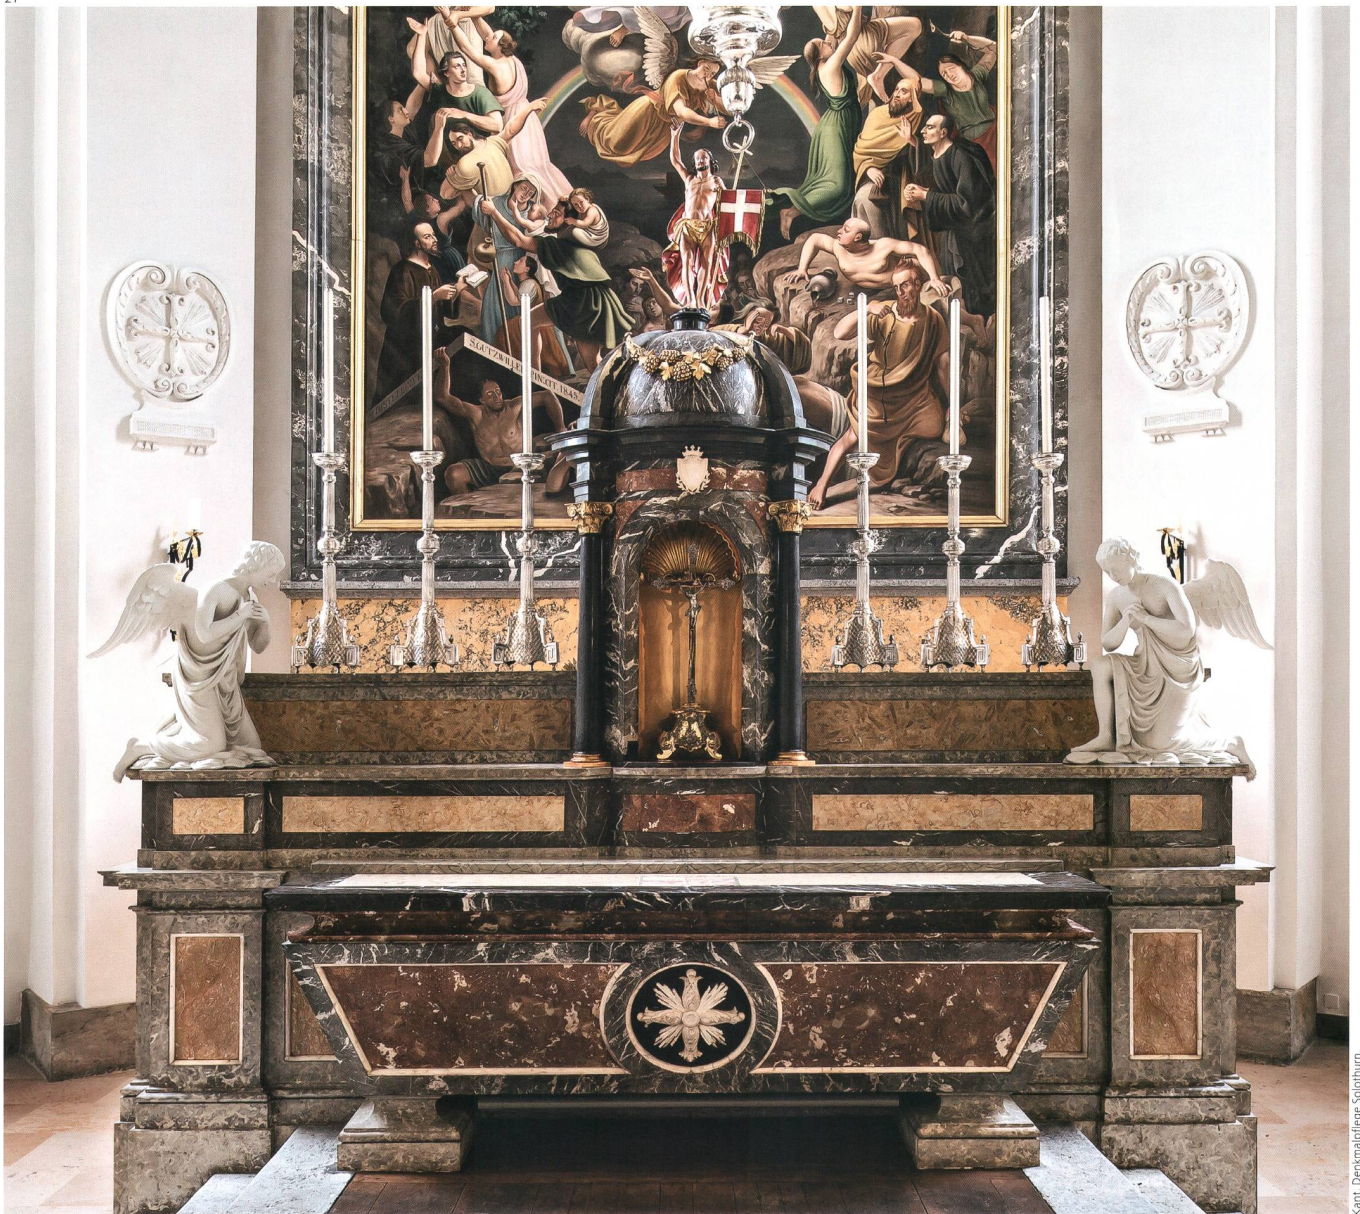
Abb. 20
Blick auf die Kanzel und den
westlichen Seitenaltar nach der
Restaurierung.

Wie beim Hochaltar zeigten sich auch die Stuckmarmoroberflächen der Seitenaltäre stumpf und glanzlos, teilweise überschiffen und mit groben Kratzspuren versehen. Zudem waren einige ältere Flickstellen mit ungeeigneten Materialien und farblich unpassender Stuckmasse ausgeführt worden. Die Leinwandbilder wiesen als Schadensbild einzelne Bereiche mit getrübbtem oder leicht vergilbtem Firnis, mit Faltenbildungen und mit partieller Ablösung der Malschicht auf.

Die Massnahmen beinhalteten beim Stuckmarmor eine Reinigung sämtlicher Oberflächen, das Aufmodellieren von Fehlstellen, das Retuschieren der farblich unpassenden alten Flickstellen sowie das Wachsen und Aufpolieren der gesamten Oberflächen. Die Leinwandbilder wurden gereinigt und nachgespannt, die Malschicht konsolidiert und der Firnis regeneriert oder wo nötig ersetzt.

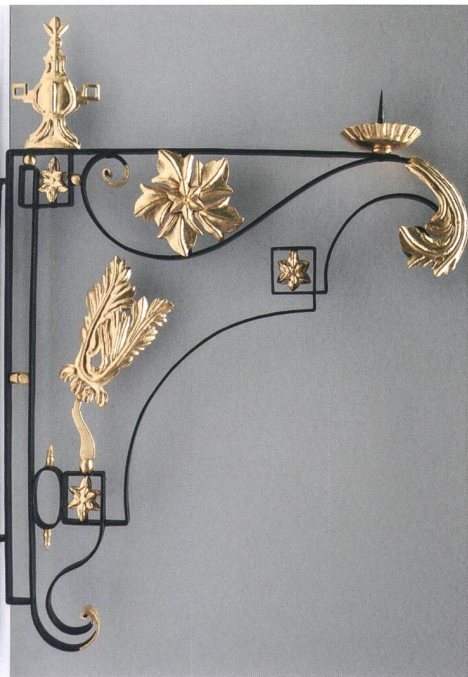
Abb. 24
Einer der vier erhaltenen originalen Apostelleuchter nach der Restaurierung.

Von den ursprünglich zwölf schmiedeeisernen Apostelleuchtern (Abb.24) waren nur noch vier Stück erhalten. Diese wurden gereinigt, die Schwarzfassung ausgebessert und die bronzierten Appliken mit Blattgold überschossen. Zur Komplettierung des Bestandes wurden zudem acht Leuchter nachgebildet und an ihren angestammten Standorten an den Pfeilern montiert.

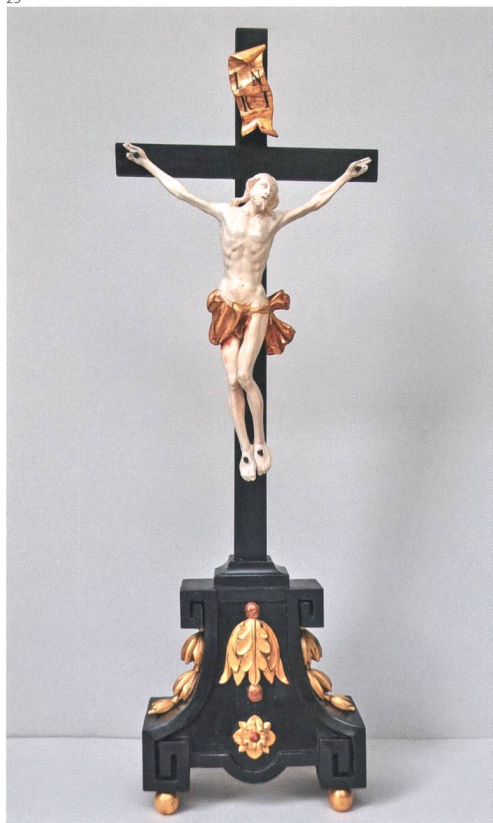
Die drei hölzernen Altarkreuze (Abb.25) befanden sich in einem schlechten Zustand. Die Massnahmen umfassten die Reparatur der verschiedenen gebro-

Abb. 25
Altarkreuz nach der Restaurierung.

chenen oder abgebrochenen Teile, die Restaurierung der schwarzen Fassung der Kreuze, die Entfernung des unschönen Bronzeanstriches auf den Goldornamenten und den Christuskorpussen sowie die Freilegung der darunterliegenden Erstfassung mit hellem Inkarnat und polimentvergoldetem Lententuch.
