**Zeitschrift:** Archäologie und Denkmalpflege im Kanton Solothurn  
**Herausgeber:** Amt für Denkmalpflege und Archäologie des Kantons Solothurn  
**Band:** 25 (2020)

**Artikel:** Die Antoniuskapelle in Deitingen und die 'Entdeckung' des ehemaligen Beinhauses  
**Autor:** Bertschinger, Urs  
**DOI:** <https://doi.org/10.5169/seals-905693>

## Die Antoniuskapelle in Deitingen und die «Entdeckung» des ehemaligen Beinhauses

URS BERTSCHINGER

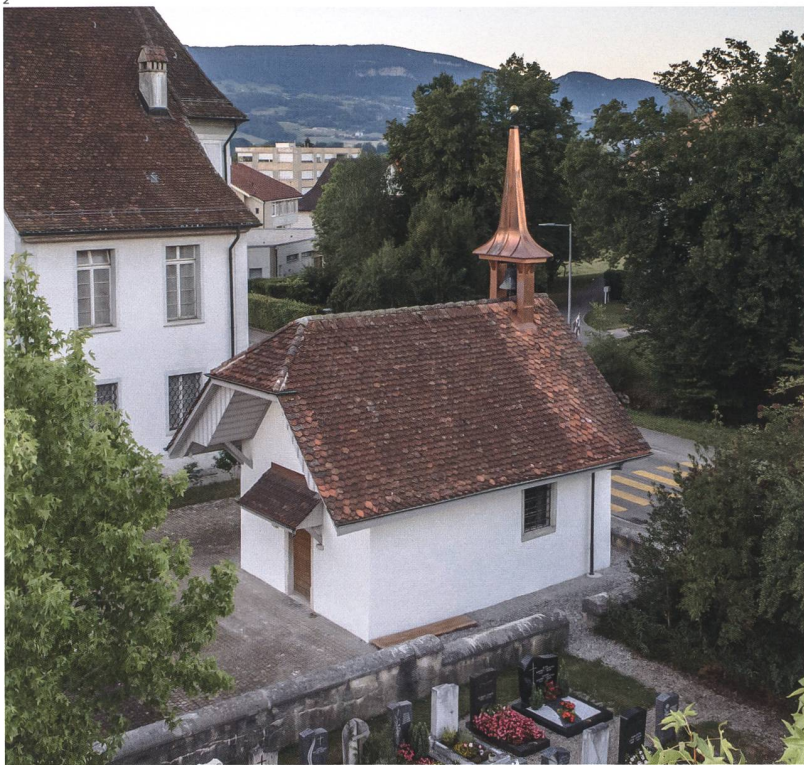
Abb. 2  
Die Kapelle im Zustand nach der Restaurierung 2020. Ersetzt wurden der gesamte Aussenverputz und der kupferverkleidete Dachreiter.
