# La colonne du *Cigognier*

## Bilan de santé et piqûres de rappel (2007-2010)

Slobodan Bigović  
Philippe Bridel  
Verena Fischbacher  
Fred Girardet

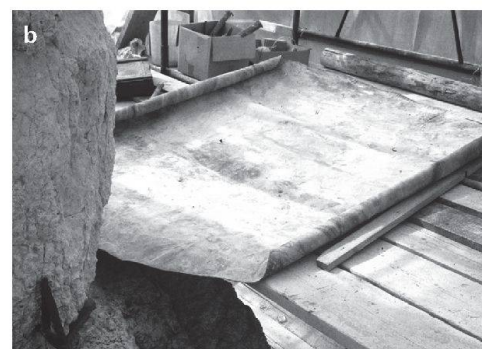
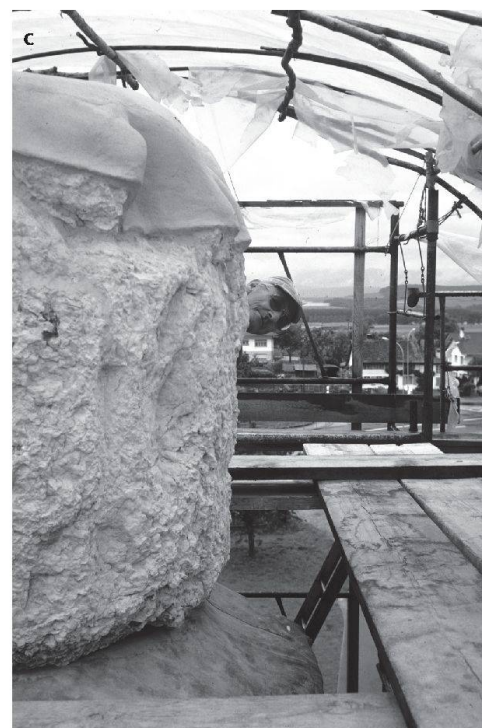
L'ensemble des mesures prises pour soustraire l'édifice aux pénétrations d'eau et aux ruissellements se révélèrent de toute évidence judicieuses (fig. 6 et 8).

Les surfaces planes et les rares parties sculptées, elles aussi fortement exposées aux intempéries, ont été protégées de la même manière que le sommet: des chapes ou des petits larmiers de résine époxyde, qui assurent un écoulement dirigé et non destructif des eaux pluviales (fig. 6).
