Quelques corrosions de béton

Autor(en): **Chevrier, Pierre / Houbas, Robert**

Zeitschrift: **IABSE publications = Mémoires AIPC = IVBH Abhandlungen**

Band (Jahr): **12 (1952)**

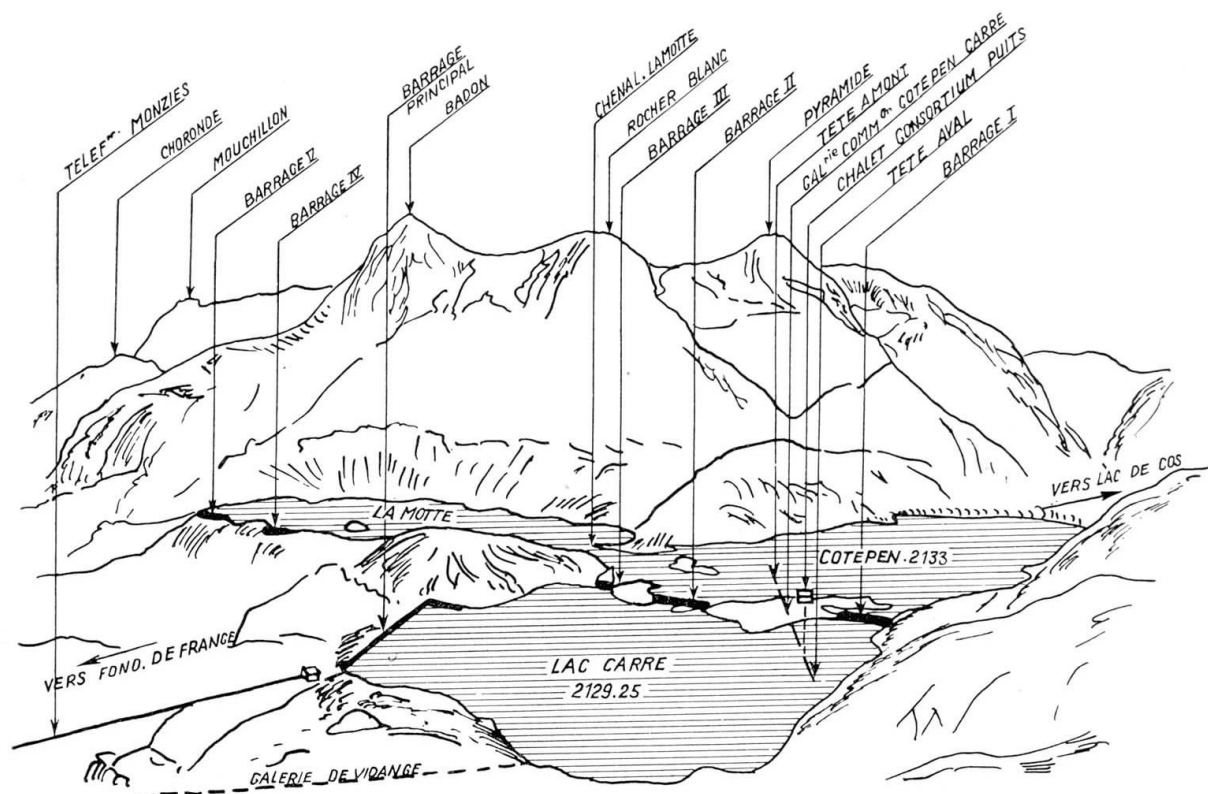
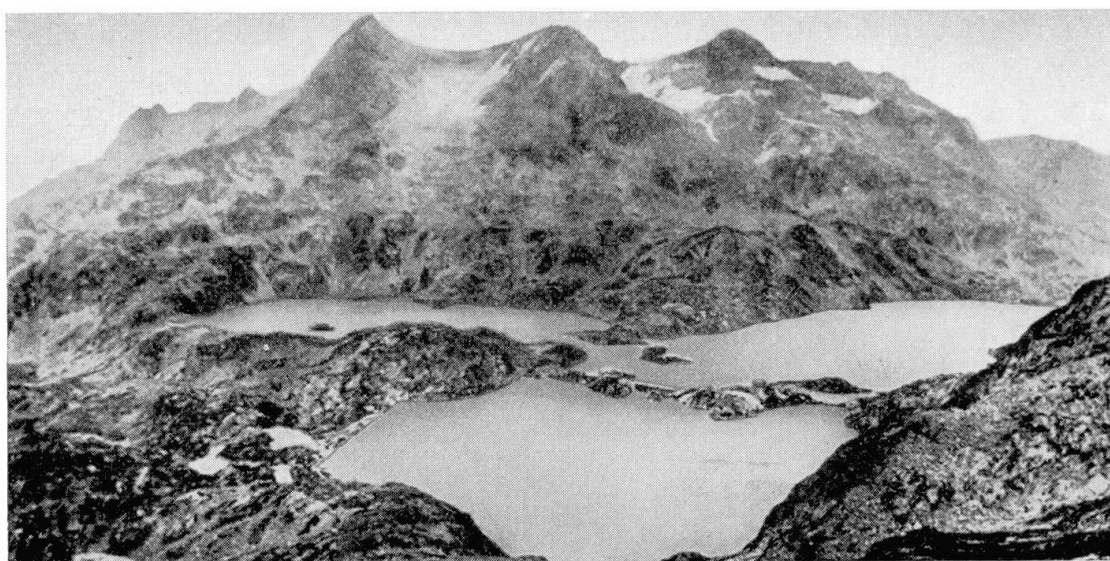
Photo N° 1

Les barrages des *Sept-Laux* se trouvent dans le massif Alpin de Belledonne à une altitude voisine de 2100 m (voir photo 1). Ils sont au nombre de six. Le barrage principal du Lac Carré construit en 1913 retiendra plus particulièrement notre attention.

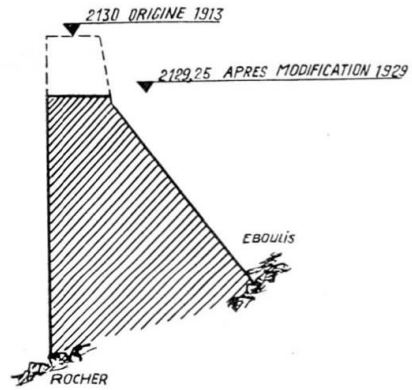
Fig. 1. Profil du barrage du Lac Carré

Dès 1920, 7 ans après sa finition, le barrage donnait des inquiétudes. On procéda à des injections dans le corps du barrage, aux joints rocher-béton et dans les fissures du rocher avoisinant. Les résultats n'ayant pas été décisifs, il a été envisagé de reprendre l'ouvrage en sous-œuvre. Cette solution n'a pas été retenue. On avait prévu également d'appliquer un enduit étanche sur le parement amont à base de brai de houille. Les essais faits sur une petite surface conduisirent à un résultat négatif.

A partir de ce moment-là, on admit que 7 ans était un intervalle trop long et qu'il fallait prévoir tous les 5 ans la réparation de la gunite.
