# L'usure des turbines hydrauliques, ses conséquences et les moyens d'y parer

Autor(en): **Dufour, Henri**

Zeitschrift: **Bulletin technique de la Suisse romande**

Band (Jahr): **46 (1920)**

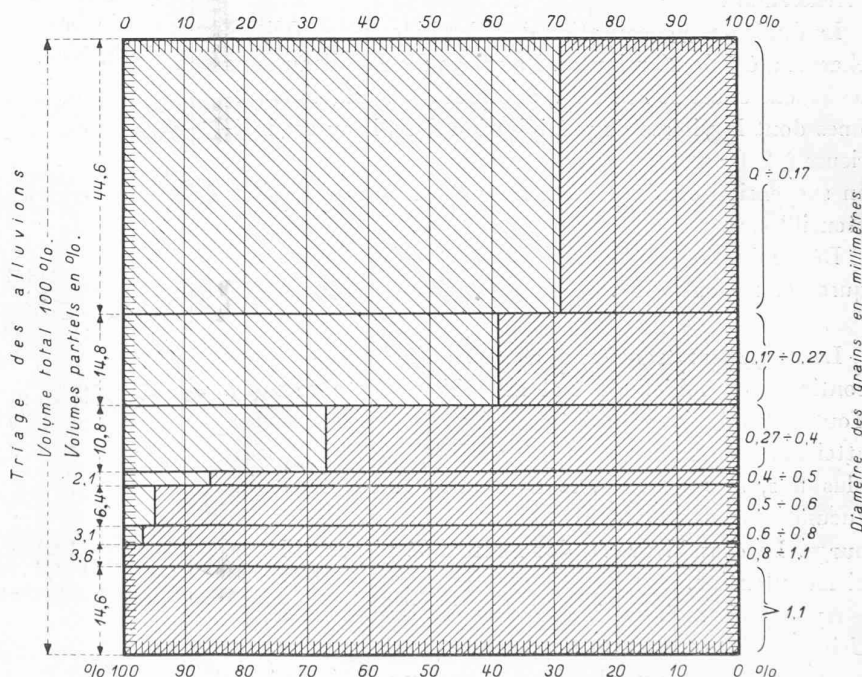
Fig. 15.

Représentation graphique du triage des alluvions par ordre de grandeur des grains.

Après trois mois environ, de service irréprochable, les Usines de la Lonza firent procéder, le 9 août, par une eau à teneur moyenne en alluvions et avec un débit de 3400 litres par seconde d'eau dessablée, à l'essai de réception dont le résultat est représenté graphiquement par la fig. 15. Le petit volume des alluvions de l'eau dessablée,

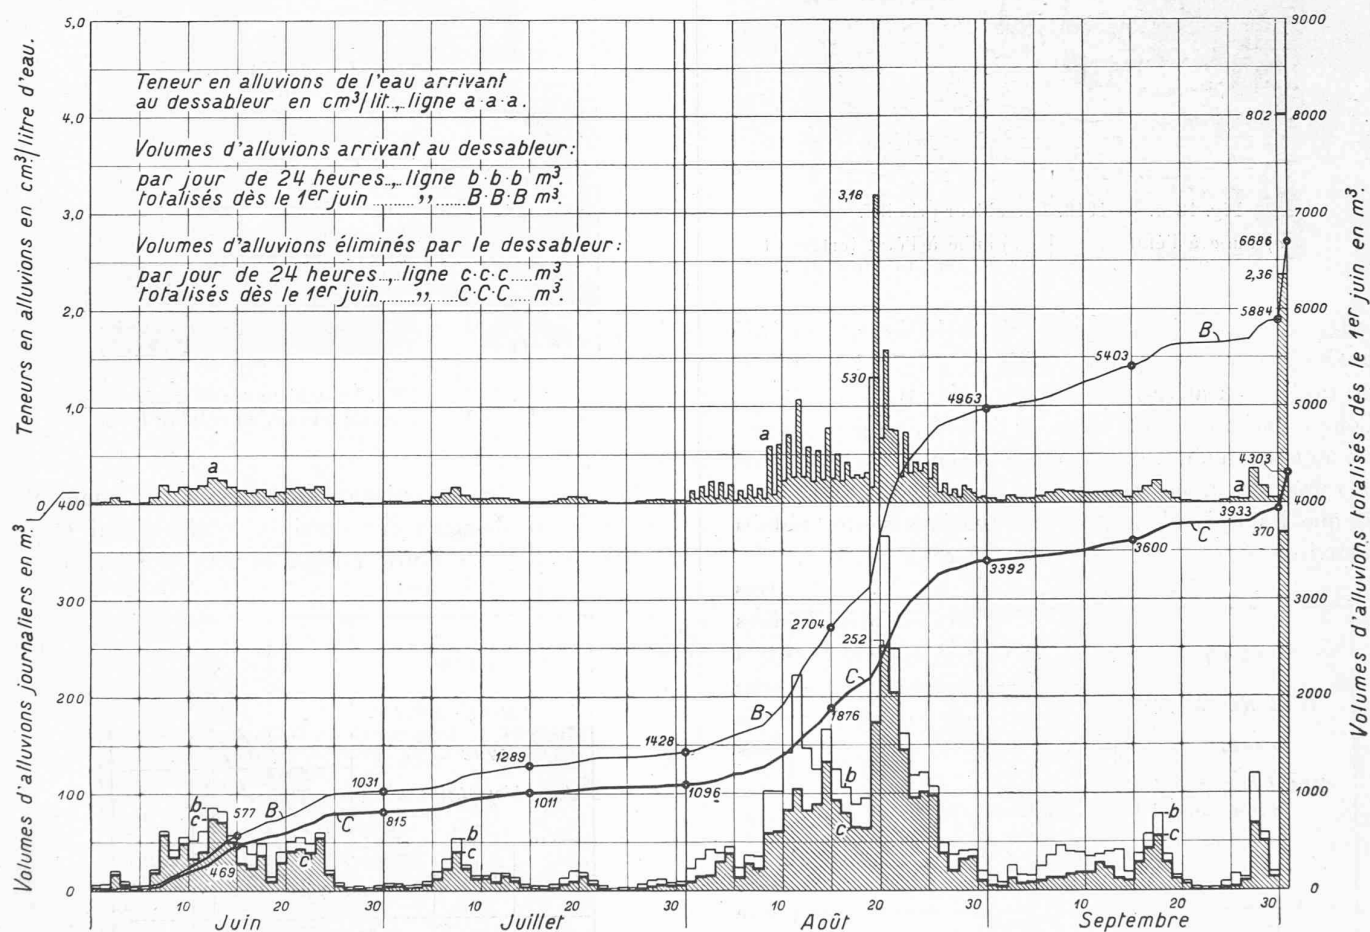
Fig. 18. — Graphique représentant l'activité du dessableur transformé, en 1919.

1919, est donnée par la fig. 18 ; nous la complétons et la résumons brièvement ici.

Le poids des alluvions éliminées du 1<sup>er</sup> juin au 1<sup>er</sup> octobre inclusivement a été de 8020 tonnes, celui du limon fin resté dans l'eau dessablée allant aux turbines, a été supérieur à 3300 tonnes. Ce poids d'alluvions n'est nullement négligeable et il était du plus haut intérêt de voir par la suite quelle serait, avec une chute de 700 mètres, son action sur les turbines.

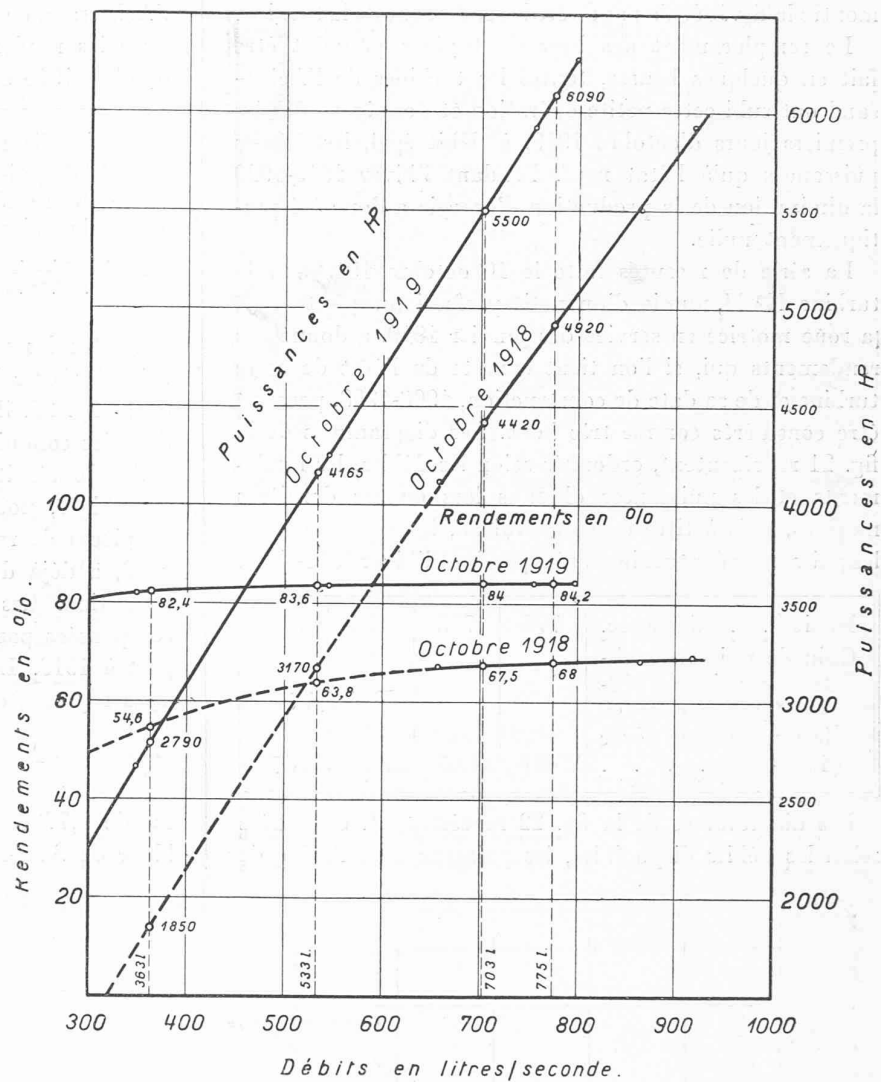
Fig. 21. — Diagramme des rendements et des puissances minimums et maximums d'une turbine.

La série de mesures faite le 10 octobre 1919, sur la turbine N° II, munie d'un petit perfectionnement et de la roue motrice en service dès janvier 1919, a donné des rendements qui, si l'on tient compte de l'état de cette turbine et de sa date de construction, 1906-1908, peuvent être considérés comme très bons. Les diagrammes de la fig. 21 représentent, ordonnés selon les débits, les rendements et les puissances obtenus lors de ces dernières mesures, puis à titre de comparaison, les rendements et les puissances des turbines usées pendant l'hiver 1918-1919:

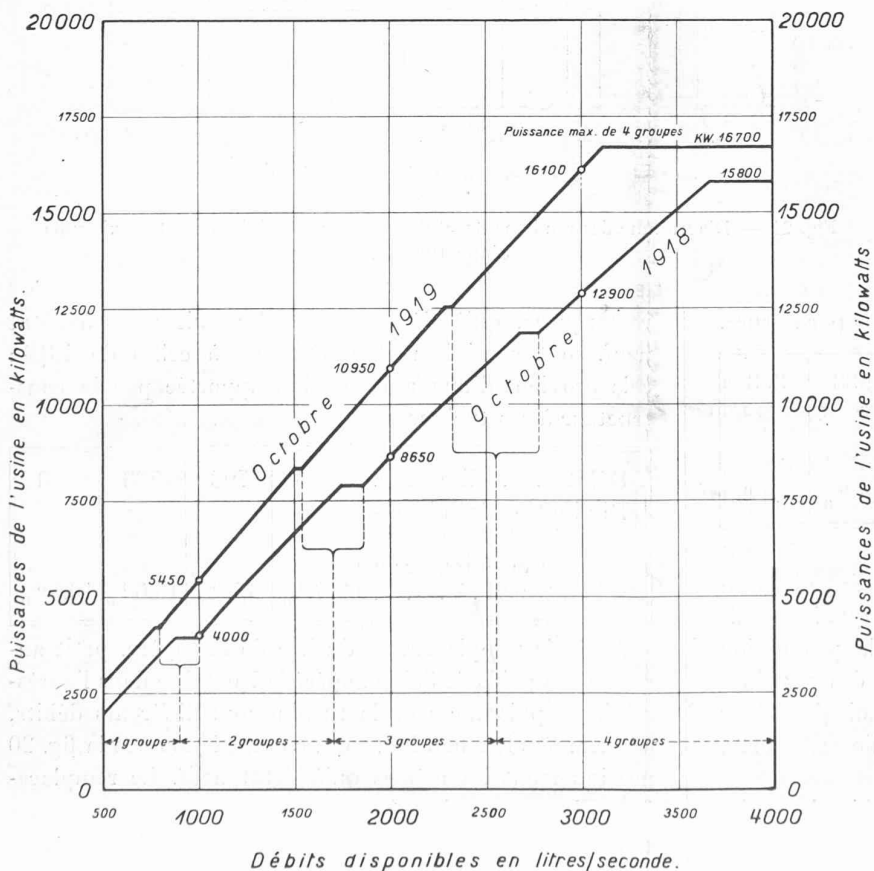
Les diagrammes de la fig. 22 représentent, ordonnées selon les débits disponibles, les puissances de l'usine de

l'Ackersand en kW., aux bornes des alternateurs, calculées avec les rendements des turbines tels qu'ils étaient en octobre 1918 et 1919 :

| Gain de puissance obtenu en octobre 1919, par rapport à la puissance en octobre 1918 . . . en . . . kW : | 3200 | 2300 | 1450 |

Toutes les puissances des figures 19, 20 et 21 sont calculées avec la même chute utile ; pour les puissances de la fig. 22, il a été tenu compte des pertes de charge dans les conduites, augmentant avec le débit.

Fig. 22. — Diagramme des puissances disponibles de l'usine de l'Ackersand, en 1918 (avec dessableur primitif) et en 1919 (avec dessableur transformé).
