# La réhabilitation de l'aile nord du château d'Yverdon : un chantier long et délicat

Zeitschrift: **Cahiers d'archéologie romande**

Par Michel DuPasquier

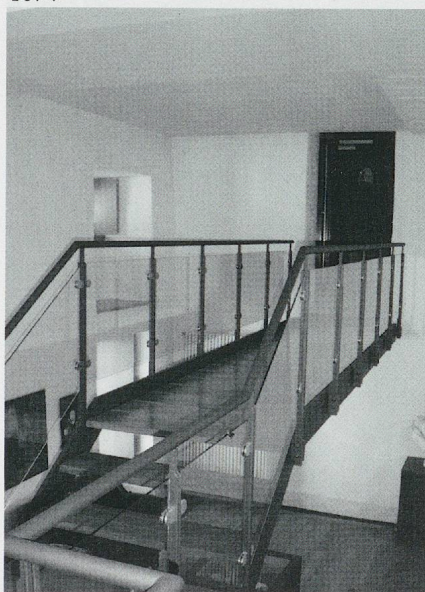
1074

1074. Salle 210, vue sur la passerelle rejoignant 305 en direction de l'est depuis l'entrée de la tour nord. Etat en 2004. (M. DuPasquier)

cours du château. Il a fallu rendre à la charpente du corps de logis nord sa cohérence en enlevant la surélévation et les baies du second étage sur la cour intérieure, créées pour les besoins scolaires en 1883. Ce niveau a été relié à la salle 210 de l'étage et à la tour nord de la Place par une passerelle (fig. 1074). Les combles du corps de logis sont restées froides et non visitables. Les éléments contemporains ont été formalisés de manière lisible lorsque la substance historique avait disparu (planchers, parois, plafonds). Les éléments nouveaux comme la passerelle, les portes et le plancher des combles ont été traités dans un langage contemporain. L'entrée principale bernoise du rez-de-chaussée a été conservée. Il a été rendu à la grande salle 210 de l'étage son volume initial en dégageant la tour et les restes du chemin de ronde passant devant elle. Les peintures bernoises des salles 109-1 et 109-2 ont été restaurées avec comme premier objectif leur présentation muséographique. Les boiseries dans la salle de réunion (110) ont été reposées. Les boiseries et le plafond de la salle des peintures bernoises (109-1) ont été déplacées dans la salle 108 aux dimensions très proches et mises en « exposition » pour leur sauvegarde. D'une façon générale, les matériaux contemporains utilisés pour les parties disparues ou nouvelles ont été adaptés aux sobres aménagements dont nous avons hérité, si l'on excepte les peintures : planchers d'amples lames de chêne pour les pièces dont les structures ont été modifiées, des crépis à la chaux tirés à la truelle sur les murs en moellons correspondant à l'ancienne courette d'entrée et lissés, dans les parties « habitables », le tout badigeonné en blanc et à la chaux. Des parois et doublages légers en plâtre cartonné ont été montés pour les parties nouvelles.

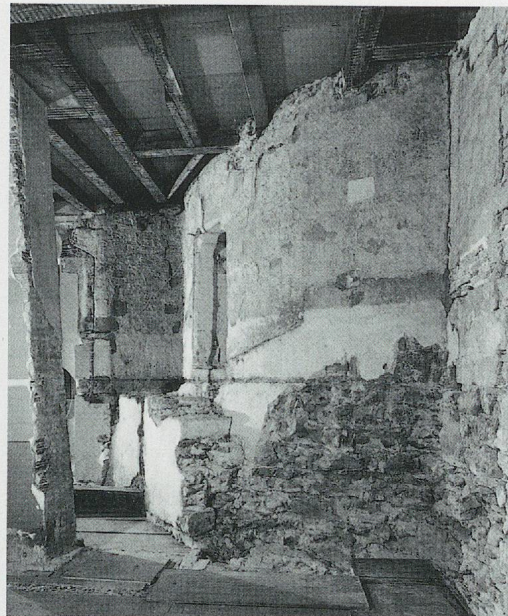
**1088.** Salle 210, restes du chemin de ronde, mis au jour après le démontage des cloisons renfermant des escaliers en bois ayant permis l'accès non seulement à la tour mais à l'étage de comble créé au moment de l'agrandissement de l'appartement de Pestalozzi en 1809 (au-dessus de 210-2). L'arrachement visible au premier plan a été provoqué par les travaux de 1809 ayant supprimé l'encorbellement du chemin de ronde au profit de fenêtres ; il montre que, en-dessous de son parapet, la courtine nord était liée à la tour nord. Etat en 1994. (Fibbi-Aeppli)
