Das römische Theater von Augst : Sanierungs- und Forschungsarbeiten 1992

Das römische Theater von Augst: Sanierungs- und Forschungsarbeiten 1992

Markus Horisberger und Ines Horisberger
(mit Beiträgen von Alex R. Furger und Philippe Rentzel)

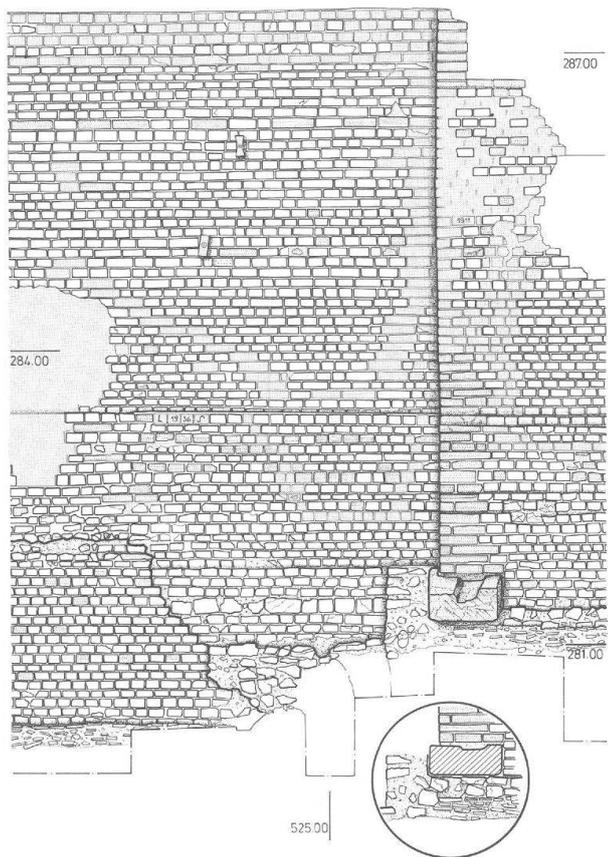
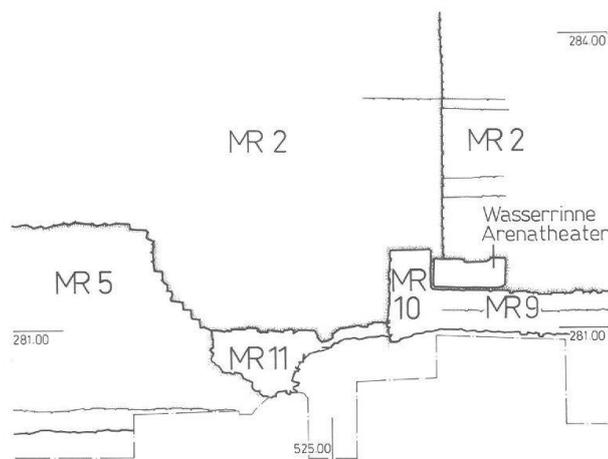
Abb. 8 Augst, Theatersanierung (Grabung 1992.55), Drittes Theater. Steingerechte Ansicht der Westfront von Mauer 2. Grau gerastert sind moderne Ergänzungen der 1. Hälfte des 20. Jahrhunderts. Man beachte den aus der Mauer hervortretenden Rinnstein der Arena des Zweiten Theaters (Abb. 13–14). Mauernummern: s. Schema unten. M. 1:75.

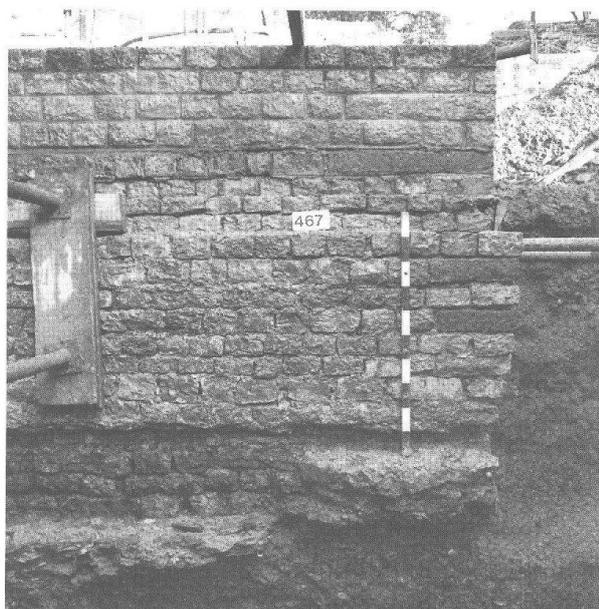
Ein Fundamentrest MR 9 der Bühnenmauer des Ersten Theaters hat sich unter den untersten Steinreihen von Mauer 2 des Dritten Theaters erhalten (Abb. 10): Ein erster Kulturhorizont läuft gegen das bis auf maximal vier aufgehende Lagen erhaltene Quadermauerwerk von Mauer 9 (Abb. 12); diese Schichten werden von der Baugrube von Mauer 2 (östliche Aditusmauer des Dritten, szenischen Theaters) durchschlagen.

Abb. 12 Augst, Theatersanierung (Grabung 1992.55), Drittes Theater. Südlicher Abschluss der inneren Bühnenmauer 2 gegen die Orchestra (rechts anschliessend). Man beachte die untersten Fundamentlagen (Mauer 9), auf welche beim Bau des Dritten Theaters die Mauer 2 zu stehen kam (zur Lage s. Abb. 4). M. ca. 1:30.

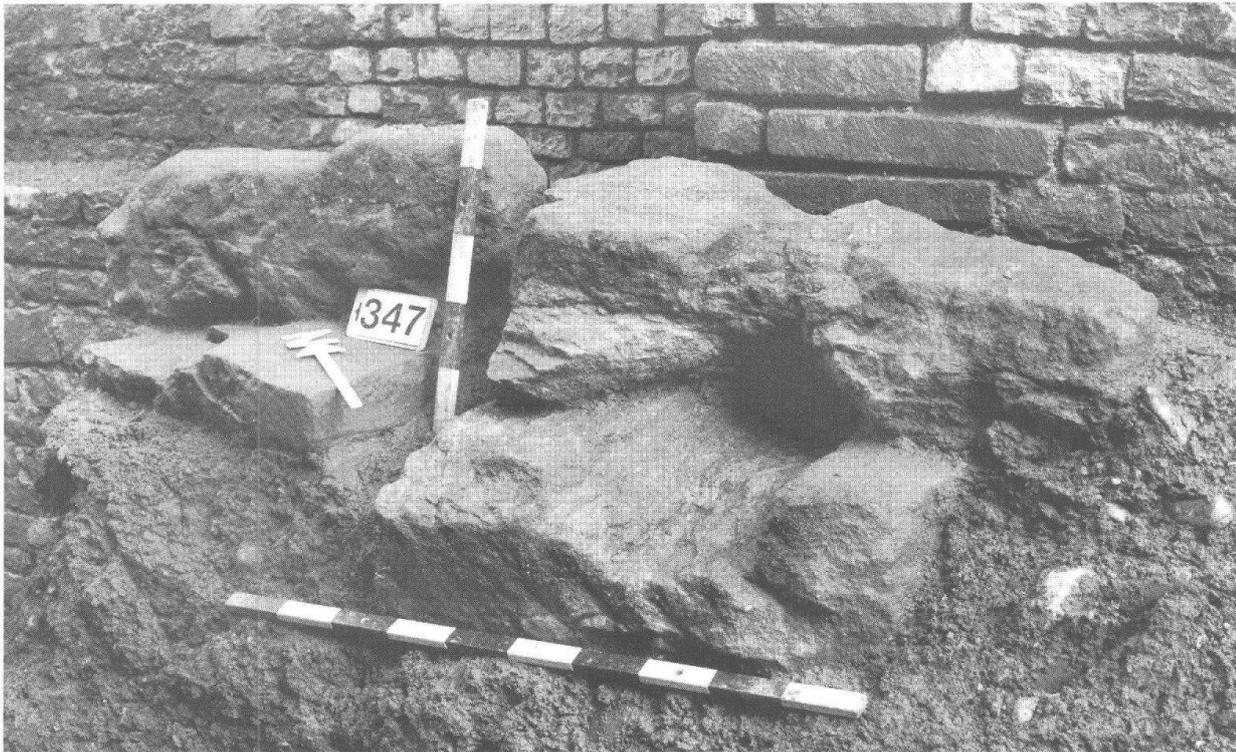
Abb. 13 Augst, Theatersanierung (Grabung 1992.55), Zweites (Arena-)Theater. Arenator unter dem nördlichen Aditus, Detail der Konstruktionsquader am Fusse von Mauer 2: rechts unten Rinnstein, darauf Rest einer Abdeckplatte in situ, links anschließend ein Fragment der Arenator-Schwelle (mit deutlichem Absatz), darunter (beim Nordpfeil) Fundamentquader (vgl. Profil 29/37/31, Abb. 11).

Unter der östlichen Aditusmauer 2 konnte nun ein zweiter, gleichartiger Sandsteinquader freigelegt werden (Abb. 13 und 14). Die innen entlang der ganzen Arenamauer laufende Wasserinne war offenbar zusätzlich mit einer Sandsteinplatte abgedeckt (Abb. 13). Dies erklärt auch die an anderen Stellen der Arenamauer unsauber über die innere Mauerflucht vorstehenden zwei Steinreihen: Der Deckstein der Wasserinne fehlt hier. Das Bodenniveau der Arena ist demnach mindestens 23 cm höher als bisher angenommen, nämlich *auf* dem Rinnen-Deckstein bei 281.91 m ü.M., zu vermuten.

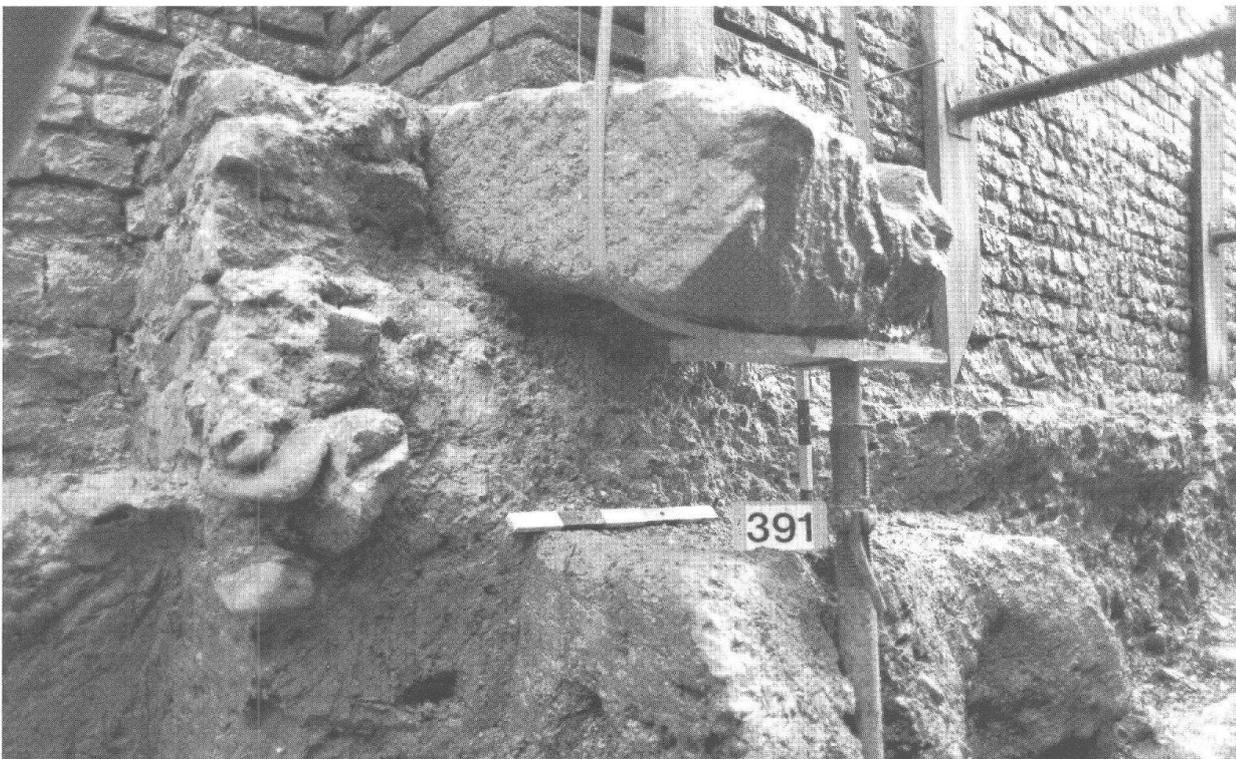
Abb. 14 Augst, Theatersanierung (Grabung 1992.55), Erstes bis Drittes Theater. Arenator mit Rinnstein des Zweiten Theaters (Abb. 13: rechts unten) in der Einziehung der jüngeren nördlichen Aditus des Dritten Theaters (Mauer 2). Man beachte beim Rinnstein die Mauern 10 (links, quer zur Fotoebene) und 9 (rechts aussen, unter Mauer 2); alle sind dem Ersten Theaterbau zuzuordnen und scheinen aufgrund der Mörtelanalyse (unten mit Abb. 38–40) aus einem Guss zu bestehen.

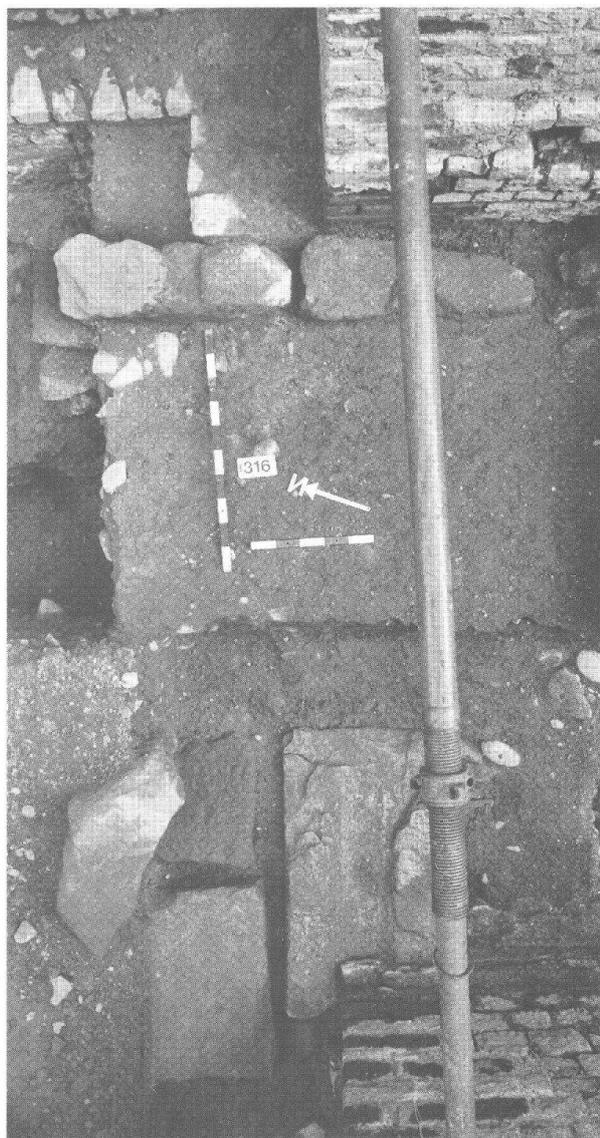
Abb. 15 Augst, Theatersanierung (Grabung 1992.55), Zweites und Drittes Theater. Blick von oben auf den Befund beim Arenator (Zweites Theater) unter dem nördlichen Aditus des Dritten Theaters (zur Lage s. Abb. 4). Unten Mauer 1, oben Mauer 2. Der Rinnstein oben vor Mauer 2 ist noch nicht freigelegt (vgl. Abb. 13). In der Bildmitte verläuft quer der grosse Graben; hier fehlen die Rinn-, Fundament- und Schwellsteine; ein Schwellstein ist nachträglich in die Grabenfüllung abgesackt. (Links: Profil 29/37/31, Abb. 11). M. ca. 1:30.

Nördlich der Rinnsteine, d.h. ausserhalb der Arena, waren zwei Substruktionen in Resten erhalten: im Nordosten fanden sich die kärglichen Reste wohl einer Türkonstruktion (Abb. 15, oben), und im Nordwesten vier zur Eingangskonstruktion gehörende Sandsteinplatten (Abb. 15, unten und 16). Die Oberflächen dieser Platten wiesen keine Abnutzungsspuren einer Begehung auf; sie müssen demzufolge mit mindestens einer weiteren Steinlage oder -schicht bedeckt gewesen sein, was hier im Bereich des nördlichen Arena-Einganges und rund 24 cm unter dem Niveau der Rinnen-Abdeckung (Abb. 13) nicht verwundert. Die zwei südlichsten Sandsteinplatten ruhten auf einer rund 40 cm dicken Fundation aus schräg, in reichlich Mörtel, gestellten Kalksteinplatten (Abb. 4, MR 12 und 17). Wir haben damit die Fundamentkonstruktion der Arenamauer im Bereich des nördlichen Einganges erfasst (vgl. Abb. 5, schwarz eingetragen).

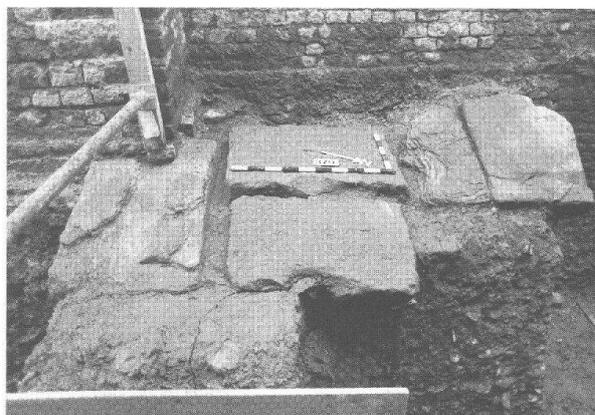
Abb. 16 Augst, Theatersanierung (Grabung 1992.55), Zweites Theater. Arenator unter dem nördlichen Aditus, Detail (von Osten) der Konstruktionsquader am Fusse von Mauer 1: links im Mittelgrund Rinnstein, rechts anschliessend zwei grosse Platten der Arenator-Schwelle in situ (im Vordergrund Längsprofil Abb. 5; rechts aussen: Abb. 17).

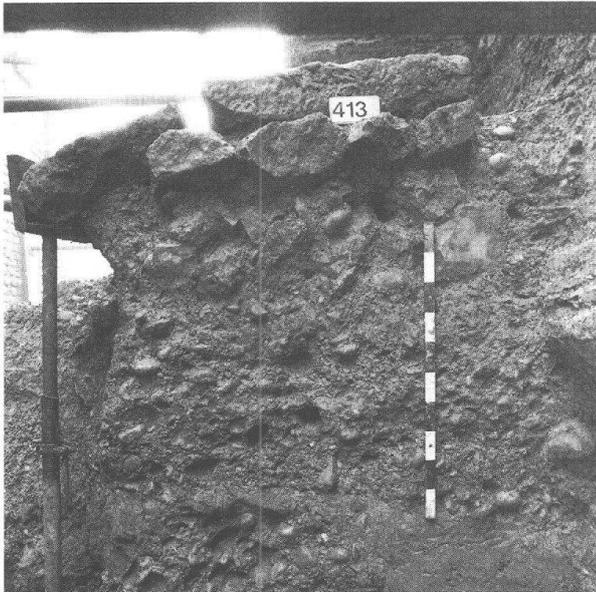
Abb. 17 Augst, Theatersanierung (Grabung 1992.55). Profil 31 (vgl. Abb. 11, rechts) durch den Aditus im Bereich der Arenatorschwelle des Zweiten Theaters. Rechts Mauer 1 (Drittes Theater). Deutlich ist der gewachsene Boden erkennbar; links davon ist die Grabenfüllung bereits entfernt. Durch Schichtsetzungen innerhalb der Grabenfüllung (links aussen) ist eine Platte nachträglich abgesackt. Das Fundament MR 12 der Arenamauer besteht hier, im Bereich des Arenatores, aus einer Kalksteinstickung und aufliegenden Sandsteinquadern (zwischen oberem Massstabende und Nummernschild).

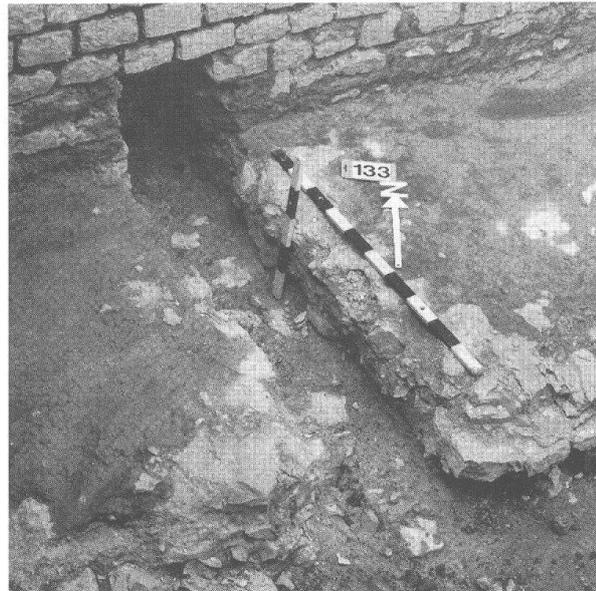
Abb. 18 Augst, Theatersanierung (Grabung 1992.55). Sondiergräbchen in Mauer 7 (Abb. 5, links) zur Abklärung allfälliger Fugen innerhalb des Mauerklotzes 3/6/7. Es zeigte sich, dass die Fläche im Vordergrund einen Abbruchhorizont darstellt, auf den später die Mauer 6 gestellt wurde (Abb. 4). Diese Abbruchfläche wies stellenweise mit auffallend vielem Sandsteinstaub vermischten Mörtel auf. Es ist anzunehmen, dass darauf Sandstein-Bodenplatten oder -schwelle des Zweiten (Arena-)Theaters lagen.

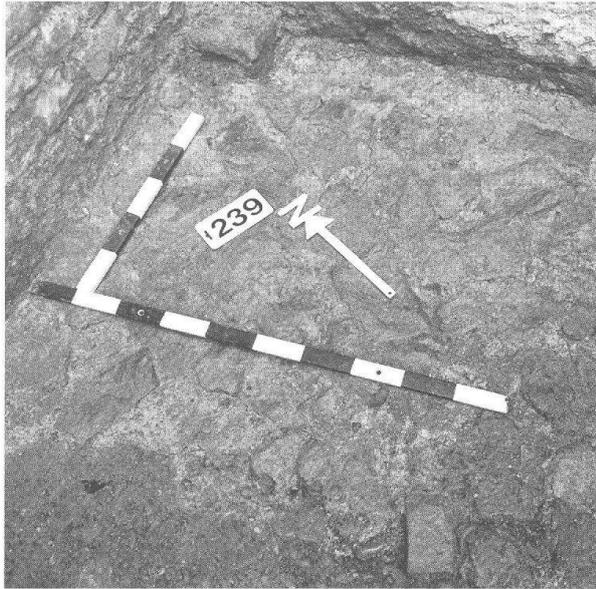
Abb. 19 Augst, Theatersanierung (Grabung 1992.55). Fundamentbereich im Winkel der Mauern 2 (rechts oben) und 3 (links): Die dünnen untersten Fundamentlagen, wie im Augster Theater üblich mit Plättchen aus «Stinkkalk» ausgeführt, sind hier auffallenderweise weit vor die Mauerfluchten vorgezogen (vgl. Abb. 4). Diese Massnahme drängte sich wohl zur Stabilisierung der beim Mauerbau offenen Grabensohle auf. Am linken oberen Bildrand ist ein kleiner roter Sandsteinquader sichtbar, der im Mörtelverband mit der Fundamentplatte sitzt und vielleicht den Mauern die Fluchten des aufgehenden Mauerwerks anzeigen sollte.

Im östlichen Teil sind die beiden Mauern 5 und 7 auf eine grosse Fundamentplatte, bestehend aus mehreren Lagen Stinkkalk in einem feinkörnigen Mörtel, abgestellt (Abb. 19)²⁰. In der Mauerecke finden wir auf der Oberkante dieser Fundamentplatte einen kleinen, etwa quadratischen *Sandstein* (Abb. 19, oben). Er ist im Mörtelverband mit der Fundamentplatte, wird aber von den beiden Mauern nicht mitgefasst. Umfasste die Fundamentplatte vielleicht einen Teil der ursprünglichen, breiter als nötig ausgehobenen Baugrube, und haben die damaligen Architekten so ihre Angaben für die Handwerker fixiert?

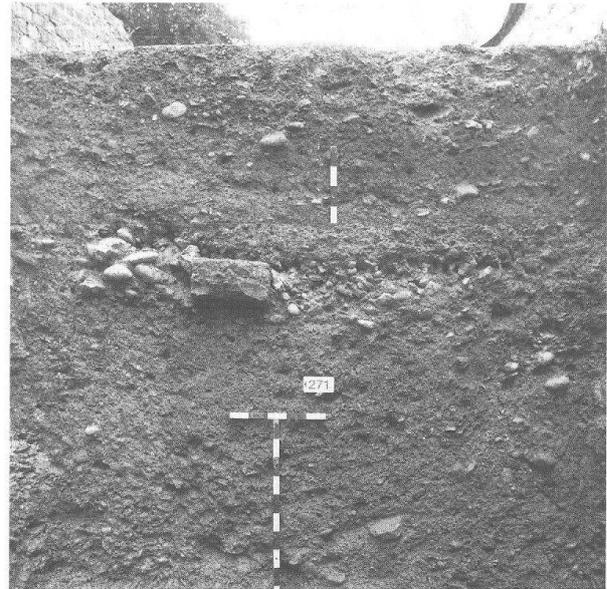
Abb. 20 Augst, Theatersanierung (Grabung 1992.55). Profil 17/4 quer durch den Aditus zwischen den Mauern 1 und 2 des Dritten Theaters (zur Lage s. Abb. 4). Das horizontale Kies-/Mörtelband mit einem im Profil geschnittenen Sandsteinquader knapp über der Bildmitte entspricht im Parallelprofil 5/16 der Schicht 4 (Abb. 10). Es ist der Abbruchschutt des Zweiten (Arena-)Theaters. M. ca. 1:40.

Arenatheater unterbrochen. Handelt es sich bei dem aus diesen Mauern gebildeten Raum um einen weite- ren Carcer oder bloss um eine massive, tief fundierte Substruktion des nördlichen Arenaeinganges? Der Abbruch des Zweiten (Arena-)Theaters hat über weite Strecken im nördlichen Aditus eine Bauschuttschicht mit Mörtelresten und Kalksteinsplittern hinterlassen (Abb. 5, Schichtpaket © bzw. Abb. 10, Schicht 4). Sie enthielt stellenweise auch nicht weiterverwendete Sandsteinquader (Abb. 20).

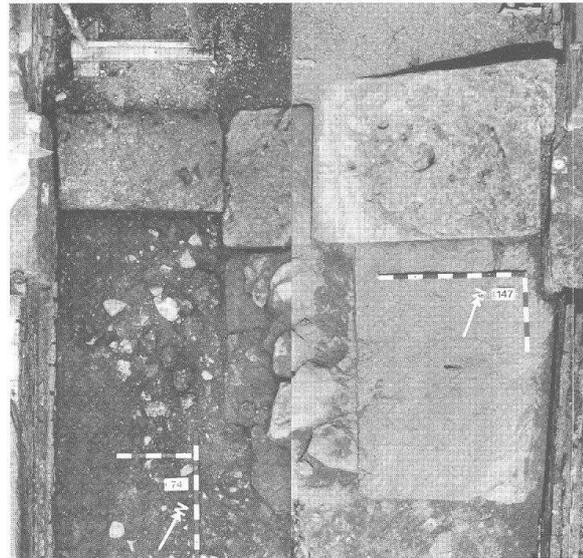
Die ebenfalls zum Dritten Theater gehörende Sandsteinschwelle im Bereich des inneren Türeingan- ges (Abb. 21) war durch eine Senkung der darunterlie- genden Grabenverfüllung abgesackt. Auch hier konn- ten noch weitere Reste eines sich gegen Süden erwei- ternden Plattenbelages nachgewiesen werden. Von den Sandsteinquadern der Türleibung in den Mauern 1 und 2 sind hingegen nur noch die Raubgruben anzu- treffen (Abb. 4, bei Kote 283,87).

Abb. 21 Augst, Theatersanierung (Grabung 1992.55), Drittes Theater. Aufsicht auf die Sandsteinplatten-Pflasterung im nördlichen Aditus. Unten Mauer 1, oben Mauer 2 (Fotomontage; rechts Profil 5/16, Abb. 10; zur Lage s. Abb. 4). M. ca. 1:50.

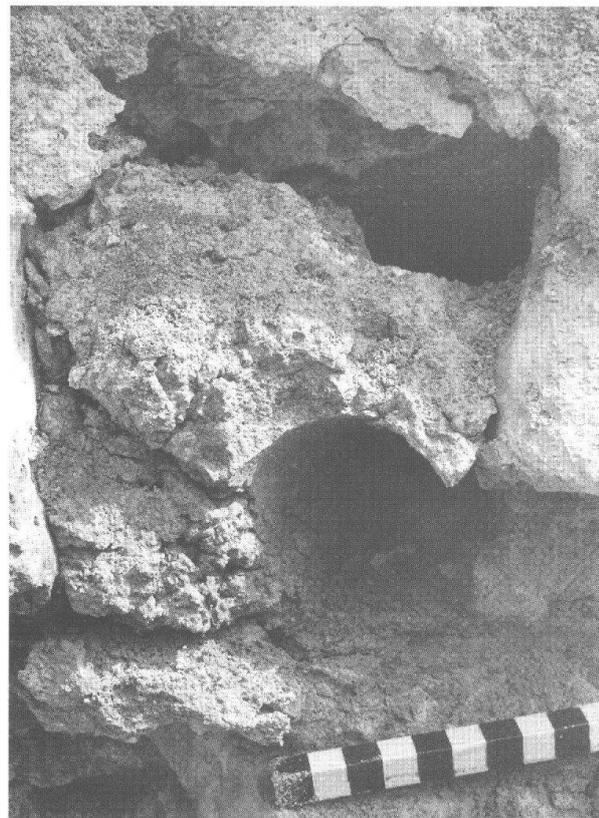
Abb. 22 Augst, Theatersanierung (Grabung 1992.55), Drittes Theater. Detail aus dem Kern von Mauer 1 (Westseite) mit «zwei- phasigem» Balkenloch: ein grosses Balken- loch von quadratischem Querschnitt (ca. 12×12 cm) wurde noch in römischer Zeit mit einem kleinen Rundholz (5 cm Durch- messer) und Mörtel gefüllt.

Holz der Weisstanne, *abies alba*²¹. Der Höhenabstand zwischen den Balkenreihen dürfte etwa 1,40 m betragen haben. Andeutungsweise lässt sich auch ein regelmässiger Wechsel zwischen Rundhölzern und Vierkantbalken erkennen. In einem Fall zeigte sich gar, dass ein Balkenloch vermörtelt und der Balken (später?) durch ein Rundholz ersetzt worden war (Abb. 22). Trotz des schlechten Erhaltungszustandes des Mauermörtels liess sich immer wieder feststellen, dass die Gerüstlöcher bereits in römischer Zeit durch vorgeblendete Handquader verschlossen wurden. Die Balkenlöcher waren also in römischer Zeit *nicht sichtbar*.

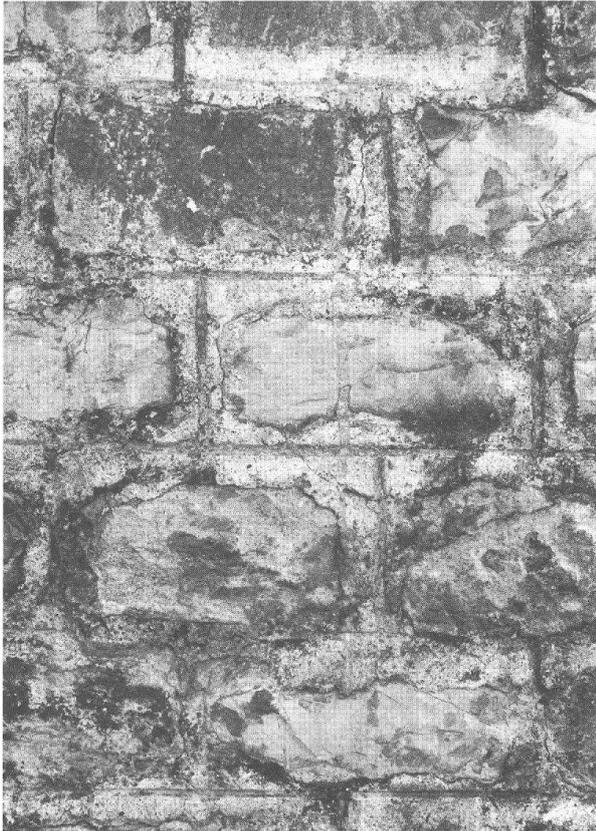
Abb. 23 Augst, Theatersanierung (Grabung 1992.55), Drittes Theater. Originaler Fugenstrich, stellenweise mit erhaltener roter Ausmalung (Mauer 44 im südlichen Aditus, von Osten). M. 1:4.

Das aufgehende Quadermauerwerk ist in einem zweiten Arbeitsvorgang ausgefugt, mit Fugenstrich versehen und in den Rillen *rot ausgemalt* worden (Abb. 23 und 24). Reste dieser Bemalung lassen sich überall am Mauerwerk des Dritten Theaters feststellen.

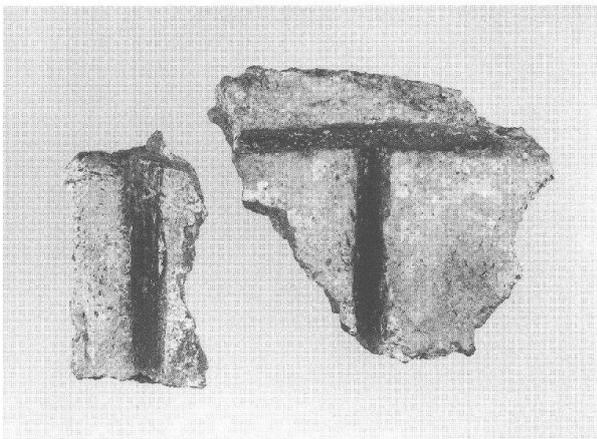
Abb. 24 Augst, Theatersanierung (Grabung 1992.55), Drittes Theater. Zwei Mörtelfragmente mit rot ausgemaltem Fugenstrich aus den Bühnenmauern 1 oder 2; gefunden in neuzeitlich durchmischten Schuttschichten im nördlichen Aditus. M. 2:3.

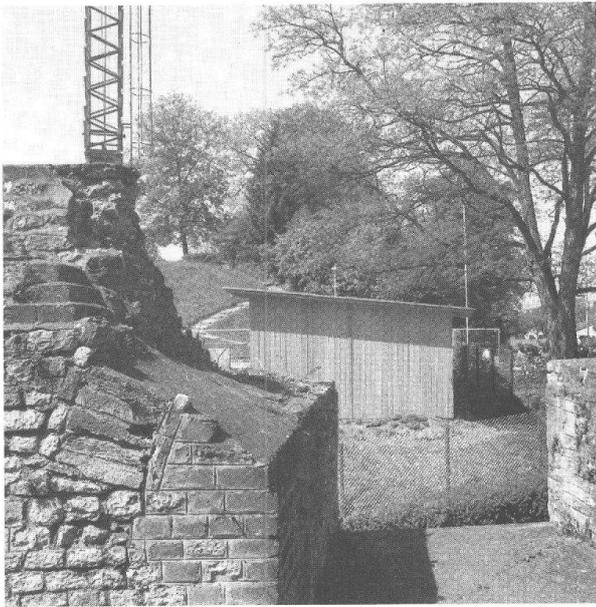
Abb. 30 Augst, Theatersanierung (Grabung 1992.55), Drittes Theater. Fenster in Mauer 1 von Osten vor den Restaurierungsarbeiten von 1992/93: Beim Gewölbeansatz links sind die fünf untersten *Keilsteine* des äusseren Bogens in situ erhalten (vgl. Abb. 33); der innere Bogen ist auf dem Bild noch falsch ergänzt.

Durch äusserst vorsichtiges Abbauen der modernen Zementabdeckung und Vormauerung konnten die letzten massgebenden Bogensteine noch in situ dokumentiert (Abb. 30–33) und die wesentlichen Daten erfasst werden (Tabelle).

Fakten und Überlegungen: Der Grundriss des Fensters ist konisch. Die Simshöhen und die Kämpferhöhe des Bogens konnten sicher ermittelt werden. Der Gewölbeansatz auf der Südlauung von Mauer 1 Ost liegt, obwohl modern verfugt, noch in situ. Erhalten ist der Ansatz des äusseren Bogens mit zwei tangential vermauerten Quaderschichten. Die Neigung der Keilsteine und Fugen weist auf einen Bogenmittelpunkt unter der Kämpferlinie hin (Abb. 30).

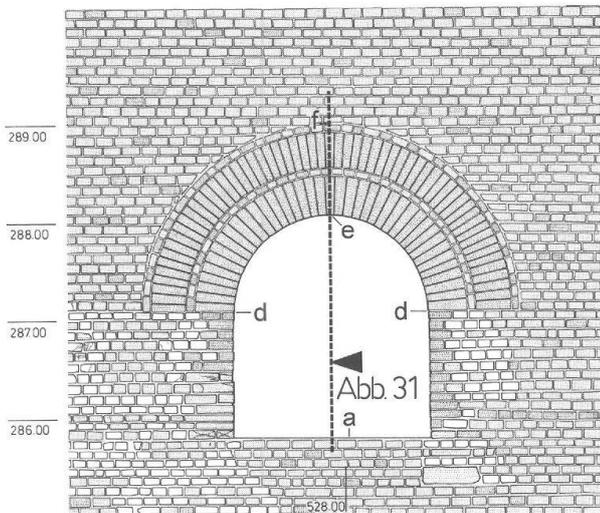
Abb. 32

Abb. 31–33 Augst, Theatersanierung (Grabung 1992.55), Drittes Theater. Rekonstruktion des Fensters in der Bühnenmauer 1. M. 1:75.

Ansicht West (Abb. 32)	
Lichte Weite in Simshöhe	2,00 m
Lichte Weite in Kämpferhöhe	1,97 m
Mittelpunkt des Kreisbogens (gleiche Höhe wie die Kämpferlinie)	287,10 m ü.M.
Lichter Radius	0,98 m
Bogenlänge innen (0,98 m x 3,14)	3,08 m
Keilsteine des 1. Bogens (Breite 6,8/10 cm, Tiefe 25/35 cm, Höhe 41 cm)	39 Stk.
Tangentialsteine innere Reihe (Breite 10-20 cm, Tiefe 20-30 cm, Höhe 7 cm)	ca. 21 Stk.
Keilsteine des 2. Bogens (Breite 6,8/8,5 cm, Tiefe 20/25 cm, Höhe 35 cm)	59 Stk.
Tangentialsteine äussere Reihe (Breite 10-20 cm, Tiefe 20-30 cm, Höhe 7 cm)	ca. 45 Stk.

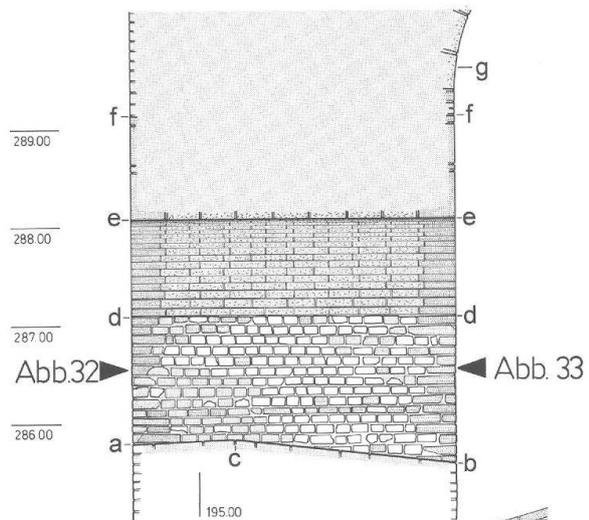
Abb. 31

Höhenknoten des Fensters in Mauer 1 (Abb. 31-33)	
Simshöhe West (Abb. 31: a)	285,79 m ü.M.
Simshöhe Ost (Abb. 31: b)	285,60 m ü.M.
Höchste Simshöhe (Abb. 31: c)	285,84 m ü.M.
Kämpferlinie (Gewölbeansatz; Abb. 31-33: d)	287,10 m ü.M.
Lichte Scheitelhöhe (Abb. 31-33: e)	288,08 m ü.M.
Scheitelhöhe aussen (Abb. 31-33: f)	289,12 m ü.M.
Gewölbeansatz der Wölbung über MR 1-2, minimale Höhe über der Fensterachse (Abb. 31; 33: g)	289,36 m ü.M.
Dicke der Mauer (Abb. 31)	3,30 m

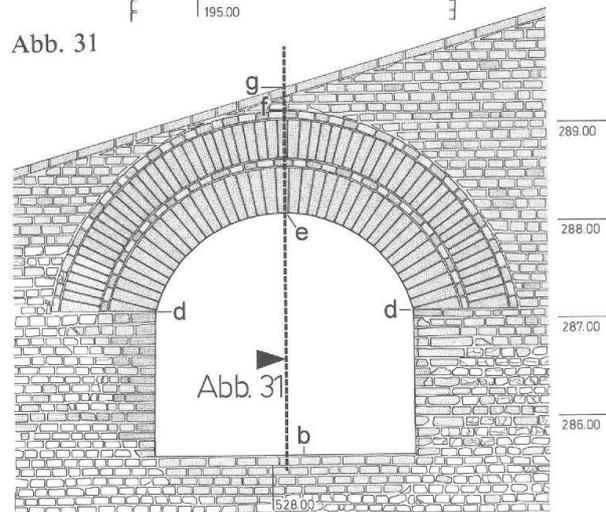
Abb. 33

Ansicht Ost (Abb. 33)	
Lichte Weite in Simshöhe	2,62 m
Lichte Weite in Kämpferhöhe	2,54 m
Mittelpunkt des Stichbogens (36 cm unter der Kämpferlinie)	286,74 m ü.M.
Lichter Radius	1,34 m
Bogenlänge innen	3,50 m
Keilsteine des 1. Bogens (Breite 8/11 cm, Tiefe 25/35 cm, Höhe 46 cm)	39 Stk.
Tangentialsteine innere Reihe (Breite 10-20 cm, Tiefe 20-30 cm, Höhe 8 cm)	ca. 25 Stk.
Keilsteine des 2. Bogens (Breite 8,4/11 cm, Tiefe 20/30 cm, Höhe 40 cm)	59 Stk.
Tangentialsteine äussere Reihe (Breite 10-20 cm, Tiefe 20-30 cm, Höhe 8 cm)	ca. 35 Stk.

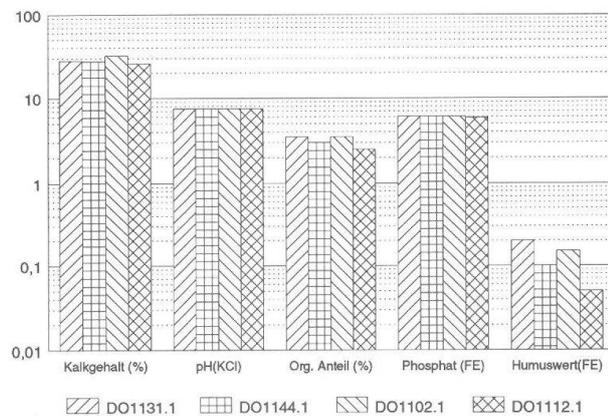
Abb. 42 Augst, Theatersanierung (Grabung 1992.55), Zweites (Arena-)Theater, Probeserie II. Chemische Analysen der Sedimente aus dem Graben. Die analysierten Proben weisen analoge chemische Parameter mit schwach erhöhten Phosphat- und Humuswerten auf.
