Das römische Theater von Augst: Sanierungs- und Forschungsarbeiten 1998

Thomas Hufschmid und Markus Horisberger

Sondierungen und Baudokumentation im Jahre 1998

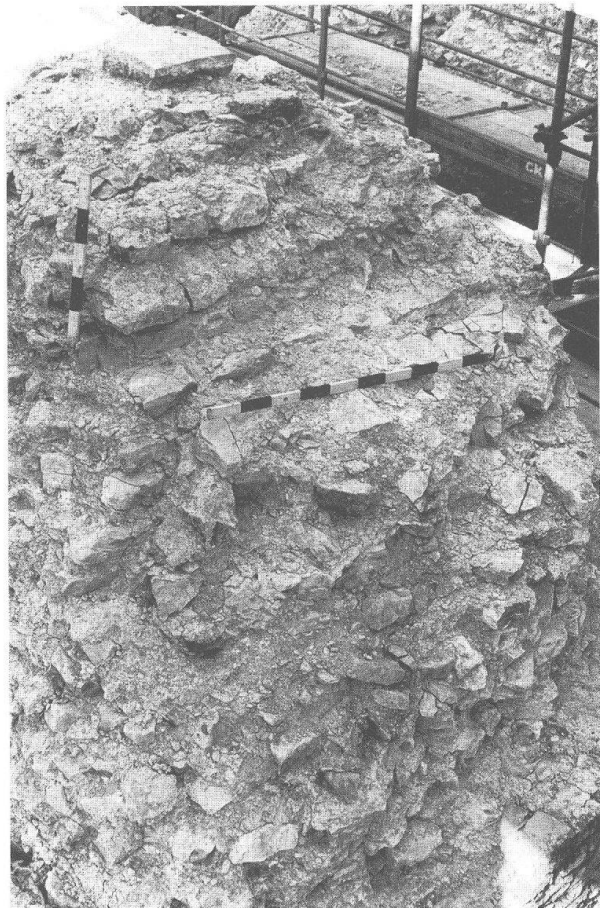
beobachten, die als Widerlager für einen Gewölbebogen gedient haben muss (Abb. 4). Der Aufbau des Widerlagers aus zwei übereinander gesetzten Abmauerungen deutet darauf hin, dass das Fenster mit einem doppelt geführten Gewölbe versehen war, einem eigentlichen, auf Unter-

Abb. 4: Augst, Theatersanierung (Grabung 1998.55). Südaditus, westliche Bühnenmauer von Süden (MR 44). Nördliches Fenstergewände mit getreppt verlaufendem Widerlager des Fenstergewölbes. Vor dem unteren Teil der Abmauerung, wo der Massstab liegt, ist der Rest des Bettungskeiles für das Gewölbeauflager zu erkennen.

sicht gemauerten Innenbogen aus zugesägten Tuffsteinen und einem darüber gelegten Entlastungsbogen aus Tuffsteinen oder Gussmauerwerk⁴. Vor dem Widerlager des inneren Gewölbebogens waren noch Reste des Bettungskeiles, auf dem der Kämpfer des Innenbogens auflag, erhalten (Abb. 4). Die Bettung zeigt deutlich, dass das Gewölbe nicht horizontal, sondern schräg mit einem Winkel von 20–25° auf dem Gewände aufsass, so dass die Schubkräfte der Überwölbung nahezu in einem rechten Winkel in den Mauerkörper übergeführt wurden⁵. Die Gründe für diese Bauweise sind klar statischer Natur, liesen sich doch so die möglichen Schwachpunkte an den Flanken der Bogenkonstruktion mit einfachen Mitteln minimieren⁶.

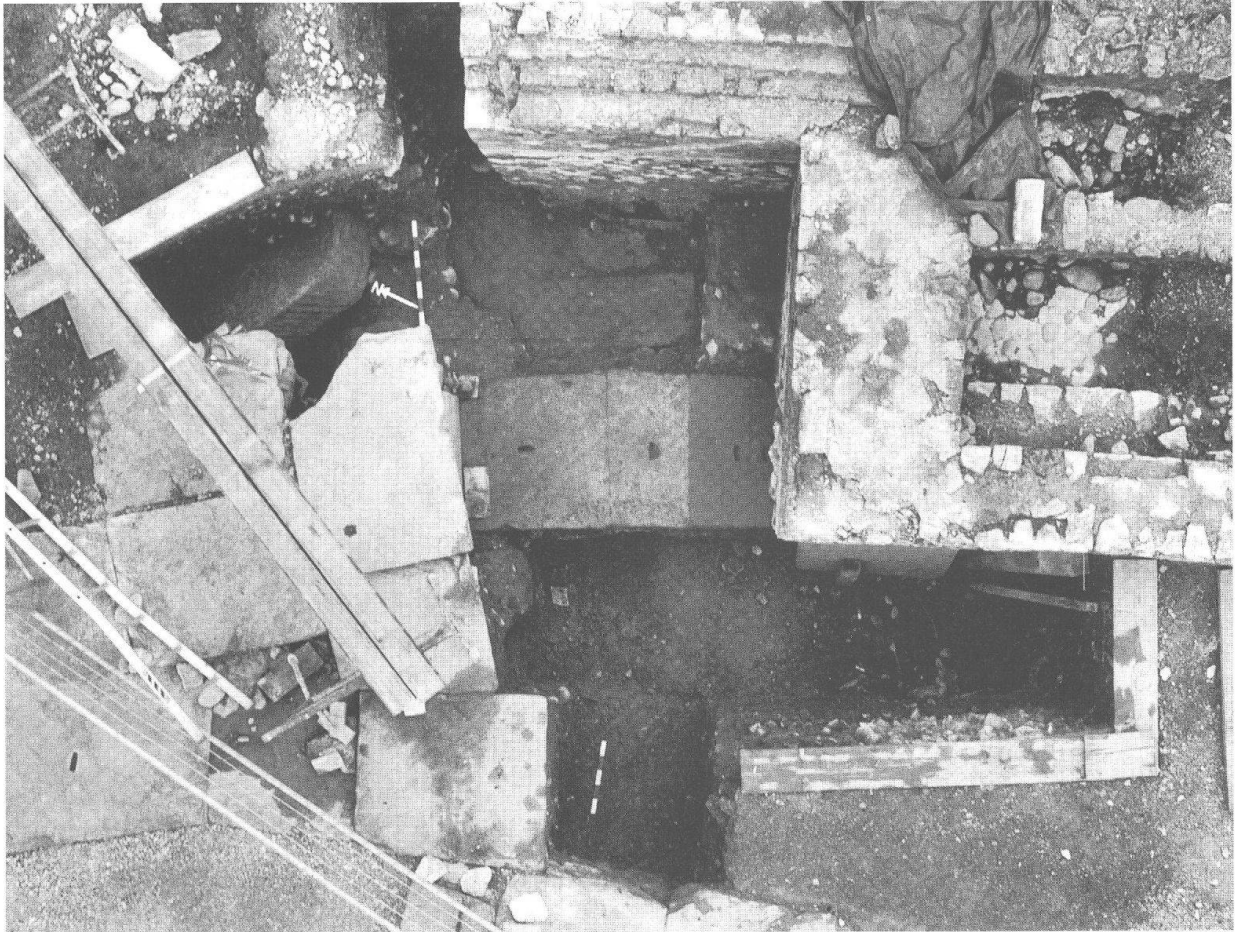
Abb. 7: Augst, Theatersanierung (Grabung 1998.55). Ostcarcer des Amphitheaters (Abb. 1,2). Übersicht über die Grabungsfläche; im Zentrum die Schwelle aus grossen Buntsandsteinquadern, links davon der Sandsteinplattenbelag der Altar- oder Statuennische des jüngeren szenischen Theaters.

cer abzuklären, legten wir eine Sondierung so in den Südteil des Carcers, dass wir nebst guten Aufschlüssen zum Baubefund auch aussagekräftige, grösstenteils noch ungestörte Profile erhielten (Abb. 7). In den Grabungsprofilen wurde deutlich, wie eng die Abbruchkronen des Amphitheaters mit der Bausubstanz des nachfolgenden zweiten szenischen Theaters verzahnt sind. So hatte man beispielsweise die Sandsteinplatten der Altar- oder Statuennische des jüngeren szenischen Theaters unmittelbar auf die Überreste der Carcermauern des Amphitheaters gesetzt (Abb. 8). Letztere waren in diesem Zusammenhang von den antiken Bauleuten nur gerade soweit abgebrochen worden, wie es unbedingt nötig war, um den Plattenbelag einzubringen.

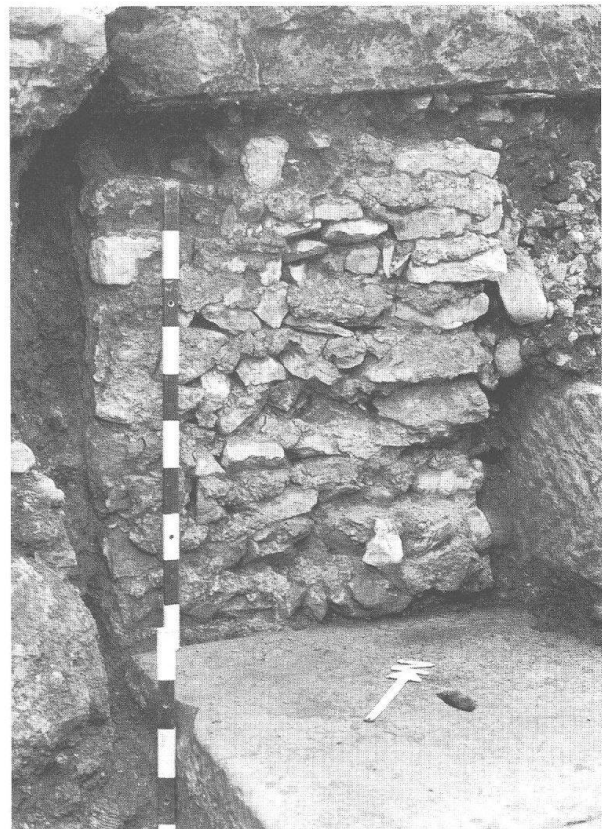
► Abb. 8: Augst, Theatersanierung (Grabung 1998.55). Ostcarcer des Amphitheaters. Blick von Süden auf die Sandsteinschwelle der südlichen Carcerpforte mit den schwach erkennbaren Quaderarbeiten. Im Hintergrund Reste des an die ehemaligen Gewändequader anstossenden Kalksteinmauerwerks und unmittelbar darüber die Sandsteinplatten der Altar- oder Statuennische des jüngeren szenischen Theaters.

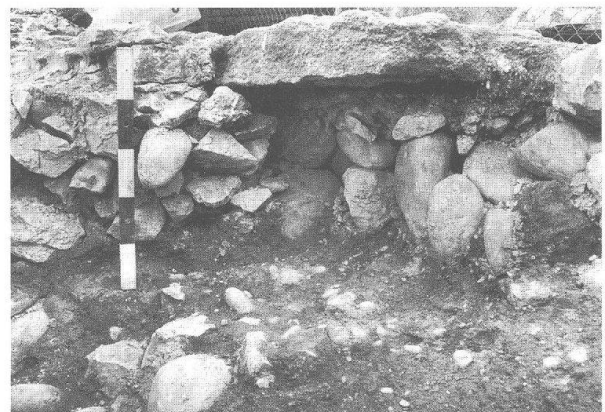
Abb. 12: Augst, Theatersanierung (Grabung 1998.55). Sitzstufen des Amphitheaters und Prohedrie des Ersten Theaters. Kleine Sondierung mit Sitzstufenunterlagen aus Kieselwacken und Kalkbruchsteinen und in situ liegendem Rest eines originalen Sitzstufenquaders aus Buntsandstein (oberer Bildrand).

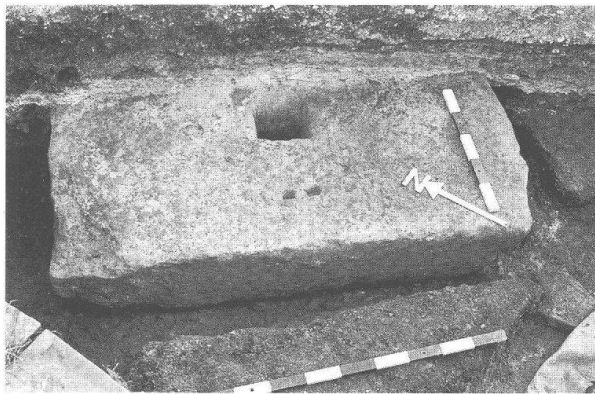
Abb. 16: Augst, Theatersanierung (Grabung 1998.55). Bauplatz Drittes Theater (Abb. 1,4). Grosser Buntsandsteinquader mit ca. 20×20 cm messendem Pfostenloch im Zentrum.

Nahe dem Nordende von Mauer 44 stiessen wir einmal mehr auf Überreste des Bauplatzes des jüngeren szenischen Theaters. Nebst den üblichen Kalkschichten von Mörtelmischplätzen¹⁴ fiel vor allem ein gewaltiger, rund 1,40×1,00 m messender Sandsteinquader auf, der in der Mitte ein annähernd quadratisches Loch von 20 cm Seitenlänge, wohl zum Einlassen eines Holzpfostens, aufwies (Abb. 16 und 17). Die Zugehörigkeit des Quaders zu den Schichten des Bauplatzes steht ausser Zweifel. Es stellt sich somit die Frage, für welche «Bauplatzinstallation» ein solch massives Pfostenfundament gedient haben könnte. Für einen einfachen Ständerbau in der Art einer Hütte oder eines Schutzdachs ist der Pfosten eindeutig zu massiv (Abb. 17). In Anbetracht der Nähe zu den Mörtelmischplätzen und den massiven Aditusmauern (MR 43 und 44) ist möglicherweise an das *Fundament eines Baukrans* zu denken. Dabei wäre weniger von einem zweibeinigen Kran auszugehen, wie ihn Vitruv beschreibt¹⁵, als vielmehr von einer einmastigen Konstruktion mit schwenkbarem Querträger, wie sie in der Renaissance nachweislich verwendet wurde¹⁶. Denkbar wäre auch ein Drehkran auf einer Plattform, vergleichbar den Kränen, die beim Bau des Escorial bei Madrid Verwendung fanden.

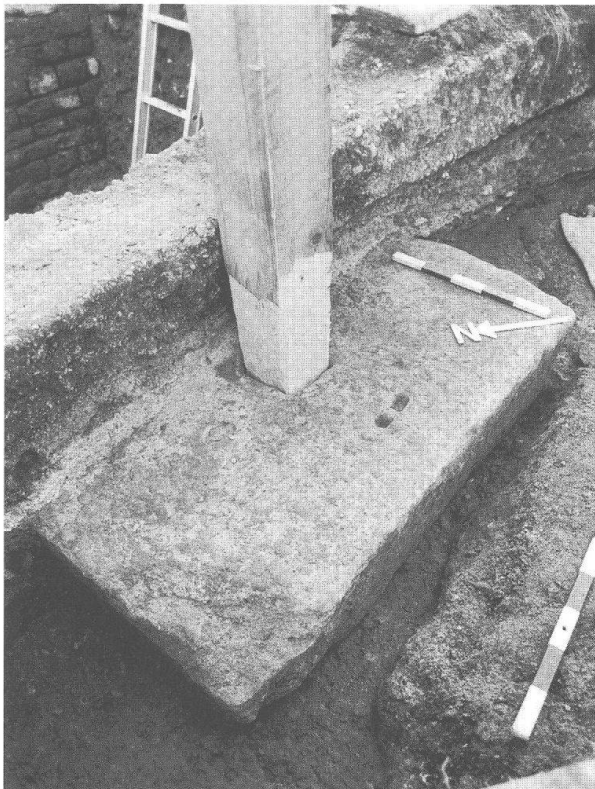
Abb. 17: Augst, Theatersanierung (Grabung 1998.55). Bauplatz Drittes Theater. Der Sandsteinquader von Abbildung 16 mit modern eingesetztem vierkantigem Holzpfosten.

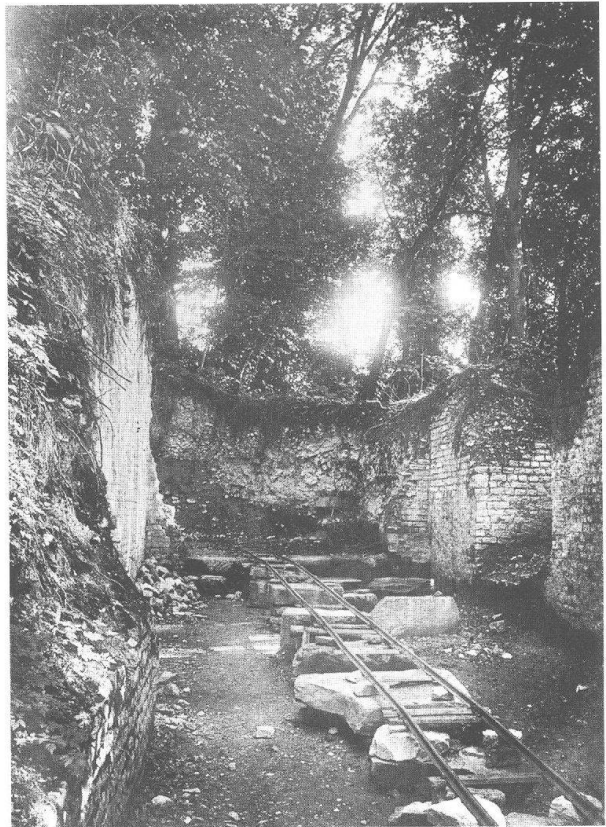
Abb. 28: Augst, Theater (Grabung Karl Stehlin um 1898). Südaditus (Abb. 1,B). Blick von Norden in den Innenbereich während den Freileigungsarbeiten.

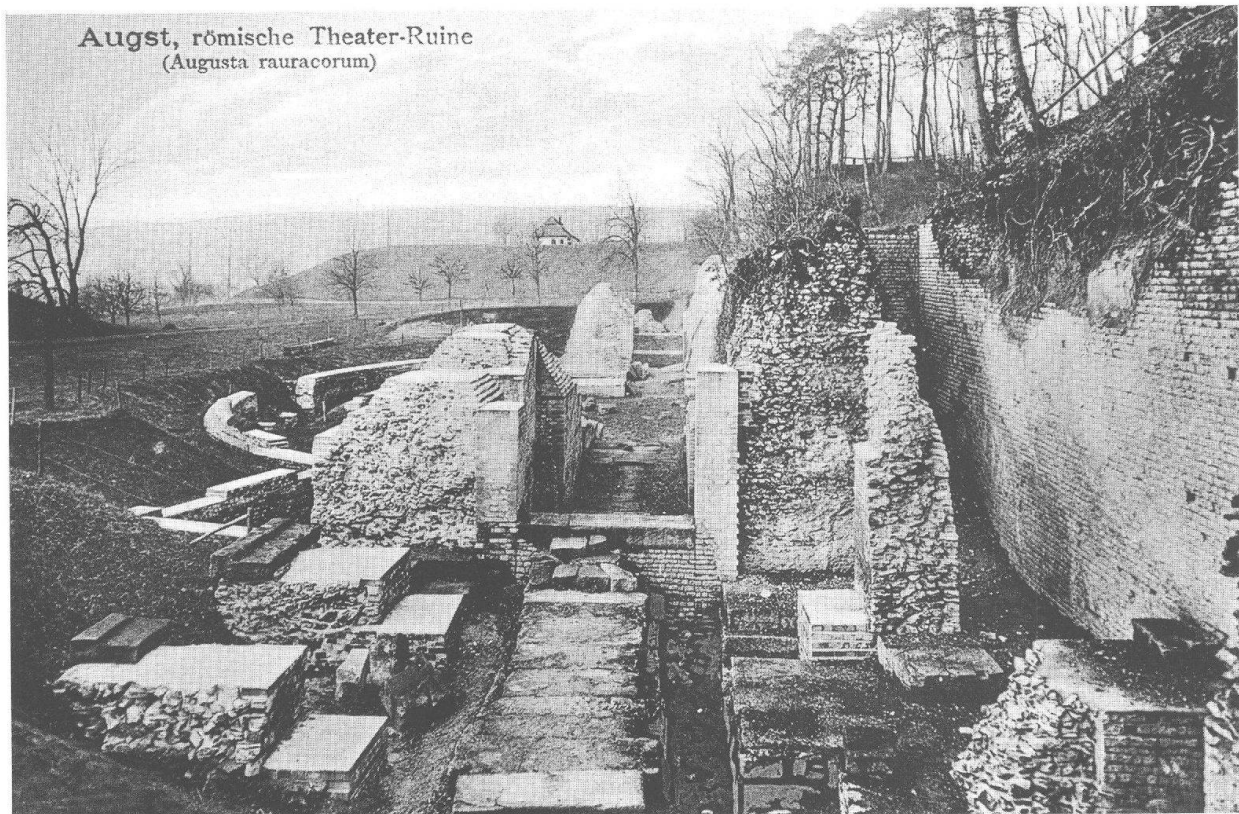
Abb. 29: Augst, Theater (um 1910). Blick von Süden in den Südaditus nach erfolgten ersten Restaurierungsarbeiten.

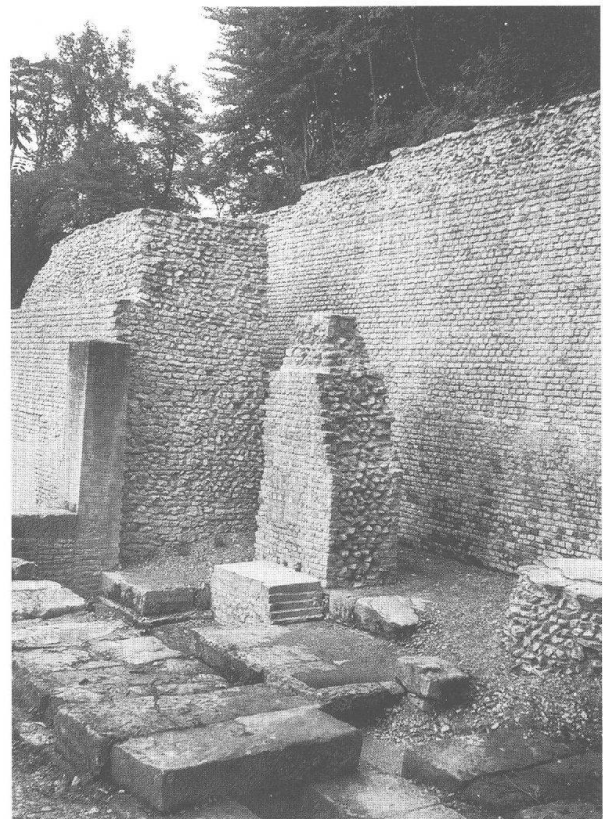
Abb. 32: Augst, Theatersanierung (Grabung 1936.59). Südaditus. Zeitgenössischer Blick auf die 1936 fertig restaurierte innere Bühnenmauer (MR 43) von Süden.
