# Das römische Theater von Augst: Sanierungs- und Forschungsarbeiten 2000

Thomas Hufschmid, Georg Matter und Markus Horisberger

## Zusammenfassung

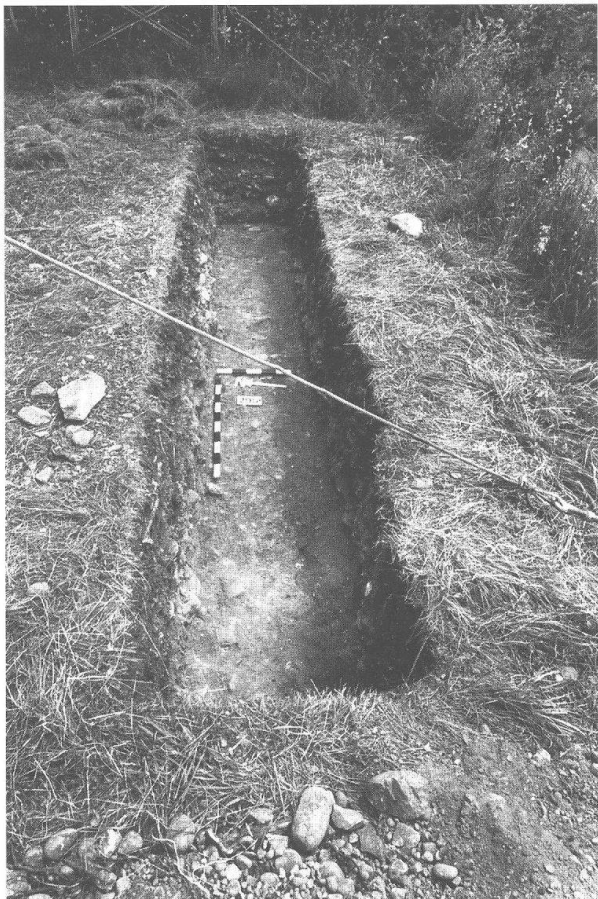
Um diese vermuteten Fundamente zu fassen, wurde in Keil 1 ein rund 5 Meter langer und 1 Meter breiter, parallel zur zweiten Diazomamauer MR 52 verlaufender Schnitt angelegt (Abb. 8). Von einem Ausgangsniveau von 298,90 m ü. M. aus wurde in homogenen, sandig-lehmigen, mit Kies und einzelnen grösseren Geröllen durchmischten Sedimenten rund 1 Meter abgetieft. Aufgrund ihres Charakters können diese Schichten mit grosser Wahrscheinlichkeit als originale Auffüllung des 3. Ranges angesprochen werden. Es fand sich jedoch keine Spur der Mauerfundamente des vermuteten Vomitoriums.

Abb. 8: Augst, Theatersanierung (Grabung 2000.55). Keil 1, dritter Rang (Abb. 1[links],3). Feld 159 von Westen.

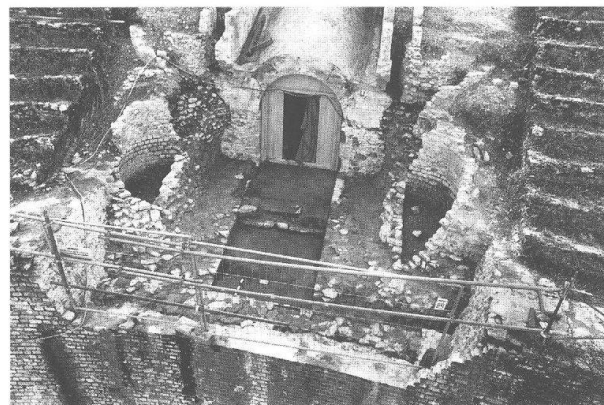
Abb. 16: Augst, Theatersanierung (Grabung 1999.55). Westteil des Südost-Vomitoriums nach der Freilegung.

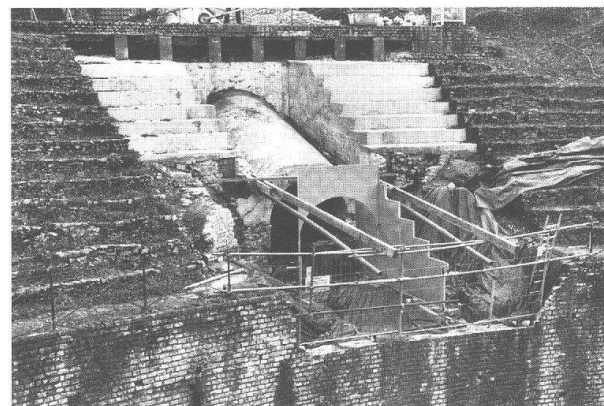
Abb. 17: Augst, Theatersanierung (Grabung 1999.55). Westteil des Südost-Vomitoriums mit Bauvisier für den zu ergänzenden Mündungsbereich.

den. Die beim Abbruch der Rekonstruktion geborgenen Steinblöcke erwiesen sich zum grossen Teil als 1940/41 umgearbeitete, von *anderen* Baugliedern der Theaterruine stammende Grabungsfunde und standen auf Grund ihres schlechten Erhaltungszustandes nicht mehr zur Verfügung. Im Herbst 1999 wurde die vom Bauhüttenteam unter Berücksichtigung der neuesten Forschungsergebnisse vorgeschlagene Rekonstruktion in mörtelloser Werksteintechnik mit Unterstützung der Experten der Eidgenössischen Kommission für Denkmalpflege beschlossen und in der Folge im Berichtsjahr ausgeführt (Abb. 17 und 23–27).
