Das römische Theater von Augst : Sanierungs- und Forschungsarbeiten 2002

Das römische Theater von Augst: Sanierungs- und Forschungsarbeiten 2002

Thomas Hufschmid
(mit einem Beitrag von Ines Horisberger-Matter)

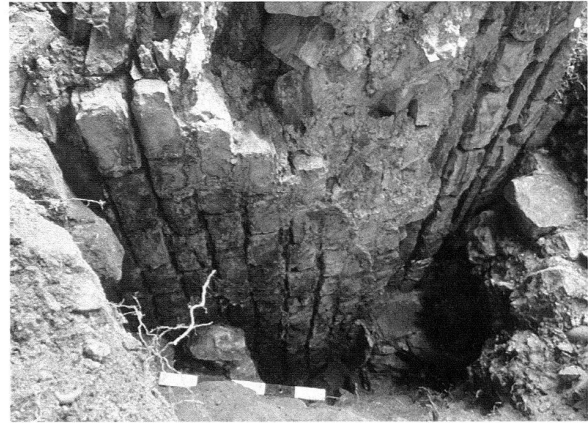
Abb. 3: Augst, Theatersanierung (Grabung 2002.55). Blendbogen der südlichen Eingangshalle. Ansicht an die im Befund untere Mauerschale des abgestürzten Mauerblocks mit Blendbogenrest und bogenförmig verlaufender Mörtelbraue. Zustand während der Freilegung.

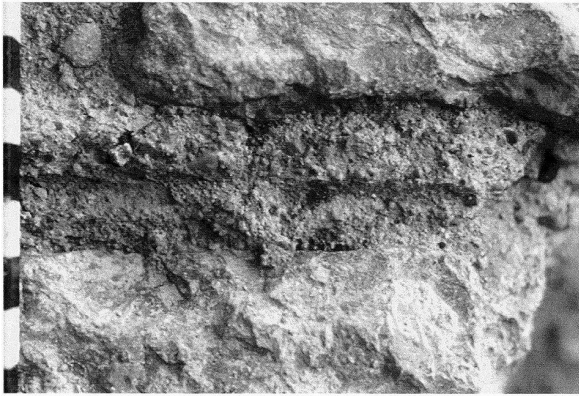
Abb. 5: Augst, Theatersanierung (Grabung 2002.55). Blendbogen der südlichen Eingangshalle. Detail von Abb. 4. Rest von halbkreisförmig eingeritztem, rot bemaltem Fugenstrich in situ. Darüber anhaftender Mauermörtel einer jüngeren Bauphase.

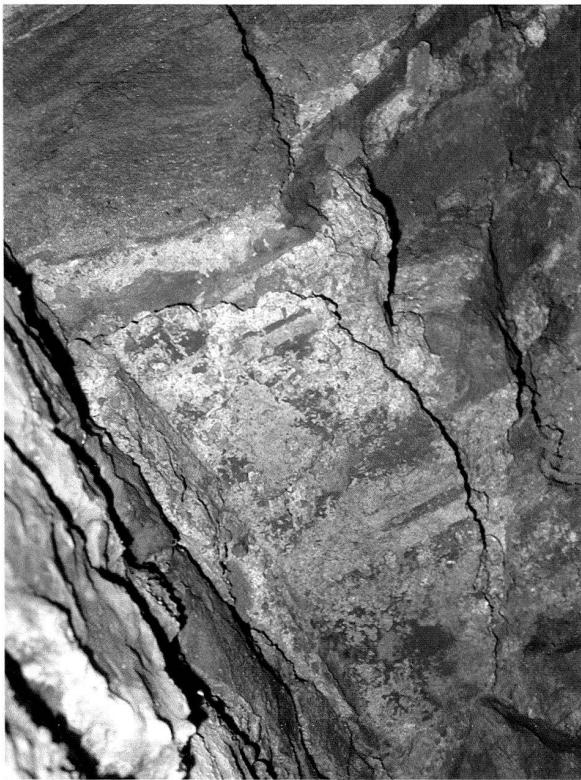
Abb. 8: Augst, Theatersanierung (Grabung 2002.55). Blendbogen der südlichen Eingangshalle. Erhalten gebliebener Verputzrest an der Innenleibung des Sandsteinbogens (zur Lage vgl. Abb. 7). Die Bemalung des Verputzes imitiert einen Werksteinbogen aus Buntsandstein, dessen Keilsteine durch rot bemalte Fugen voneinander abgesetzt sind.

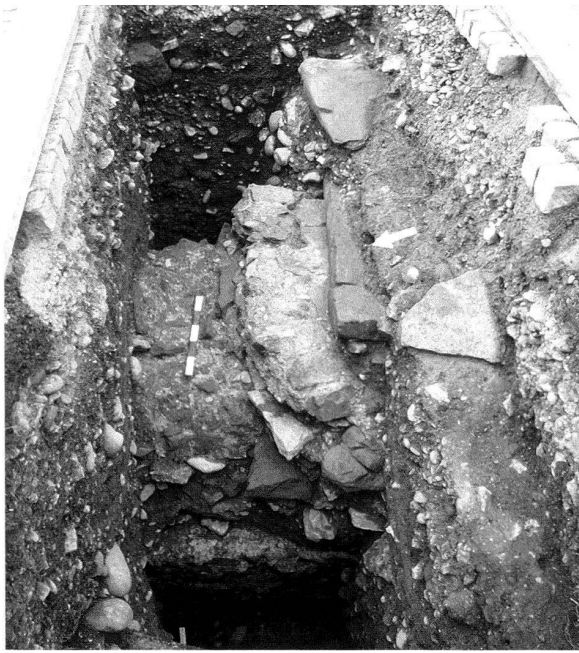
Abb. 11: Augst, Theatersanierung (Grabung 2002.55). Abwasserkanal, Einstiegschacht im nördlichen Abschnitt. Grabungssituation vor Ausweitung der Sondage nach Norden. Links die Aufsicht auf das mit reichlich Kalkmörtel gefügte Kanalgewölbe. Darauf aufsitzend der Einstiegschacht mit den nach Aufgabe des Schachts, vermutlich zur Bauzeit des jüngeren szenischen Theaters, aufgesetzten Buntsandsteinplatten der sekundären Abdeckung (Pfeil). Deutlich erkennbar ist das Fehlen der wohl aus Sandsteinquadern gefügten Schachtrahmung, die zur Zeit der Benützung den oberen Abschluss bildete.

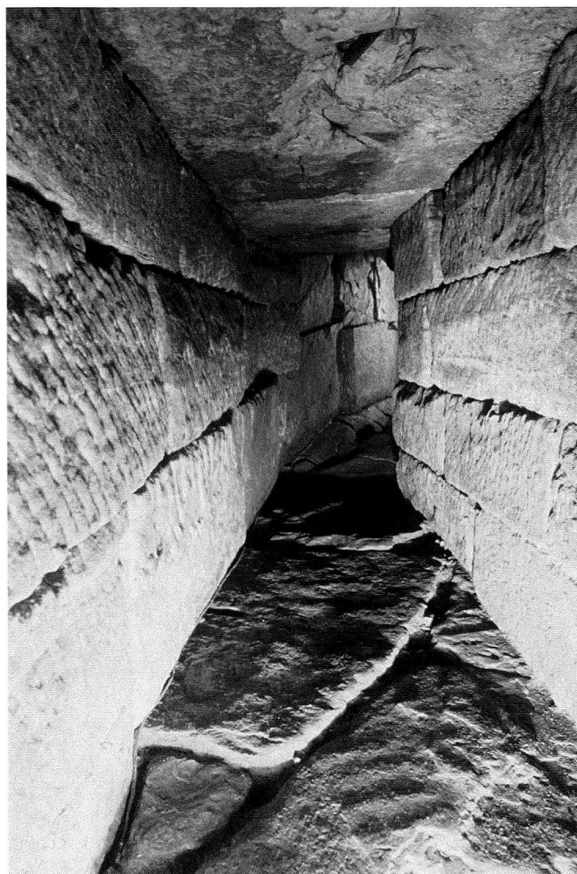
Abb. 16: Augst, Theatersanierung (Grabung 2002.55). Abwasserkanal, Verzweigung im Süden, südöstlicher Abschnitt mit Sandsteinkammer. Blick in den aus grossen Buntsandsteinquadern gefügten Hauptstrang. Die Wandung rechts weist vier Steinlagen auf, diejenige links lediglich deren drei. Die flache Eindeckung besteht ebenfalls aus grossen Sandsteinblöcken. Bemerkenswert ist der Boden aus Buntsandsteinquadern mit seinem diagonalen Fugenverlauf; verschiedentlich fassbare Quadernegative belegen, dass es sich um das Fundament einer älteren, bis jetzt nicht näher bekannten Baukonstruktion handeln muss, das erst sekundär als Kanalboden Verwendung fand.

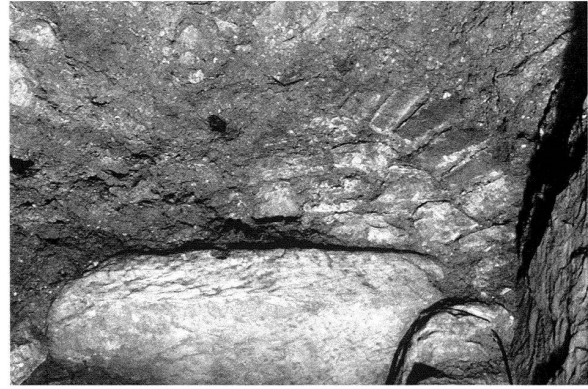
Abb. 27: Augst, Theatersanierung (Grabung 2002.55). Abwasserkanal, Verzweigung im Süden, südöstlicher Abschnitt mit Sandsteinkammer. Blick von Nordwesten an die Südostwand der Sandsteinkammer. Detail des oberen Wandabschlusses mit Sandsteinarchitrav der Mündung des südöstlichen Fortsetzungskanals und darüber liegendem Entlastungsbogen aus Buntsandsteinkleinen (und einem Ziegelkeil).

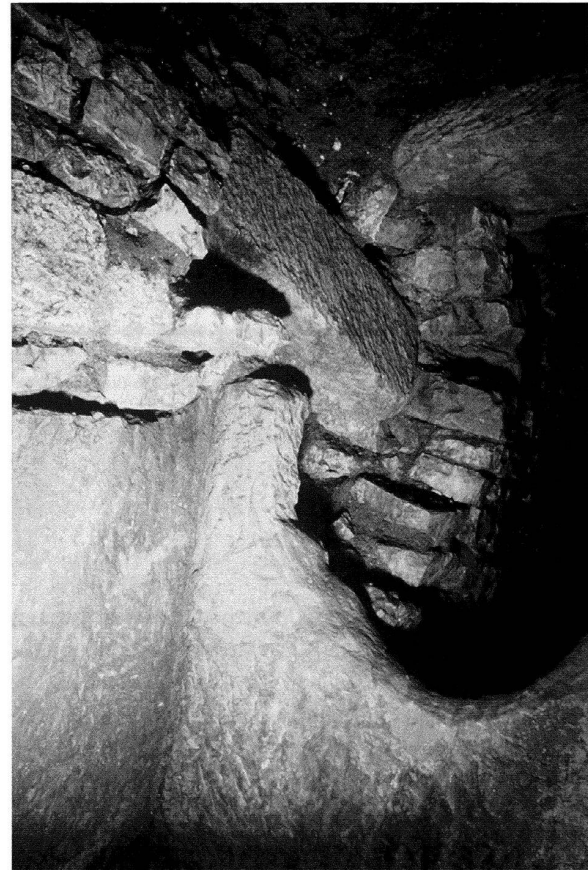
Abb. 29: Augst, Theatersanierung (Grabung 2002.55). Abwasserkanal, Verzweigung im Süden, südöstlicher Abschnitt mit Sandsteinkammer. Blick von Westen in die Sandsteinkammer. Verstärkter Sandsteinarchitrav des von den Frauenthermen her kommenden, nordöstlichen Seitenkanals der jüngeren Phase der Sandsteinkammer.

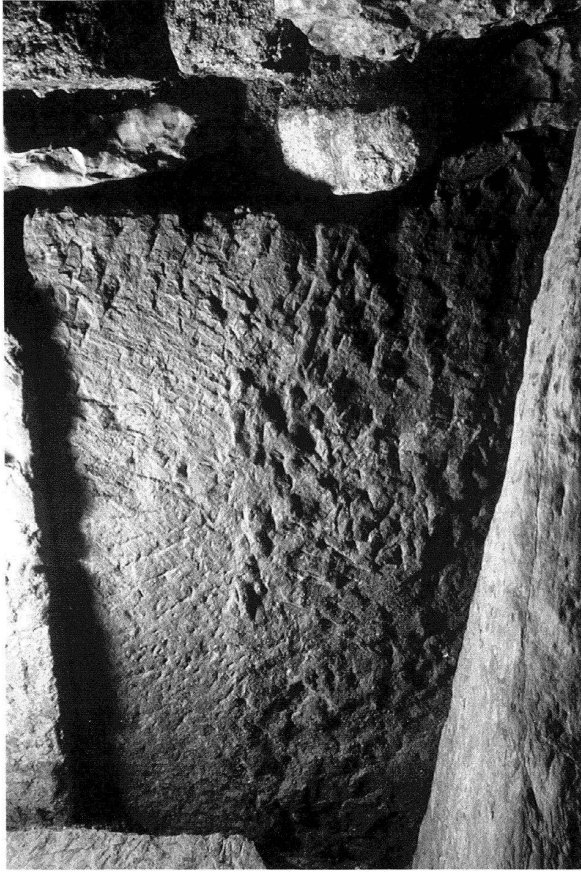
Abb. 30: Augst, Theatersanierung (Grabung 2002.55). Abwasserkanal, Verzweigung im Süden, südöstlicher Abschnitt mit Sandsteinkammer. Blick von Südwesten an die Abarbeitung an der nordöstlichen Kammerwand, die für die ältere Phase der Sandsteinkammer an dieser Stelle eine Querwand belegt.

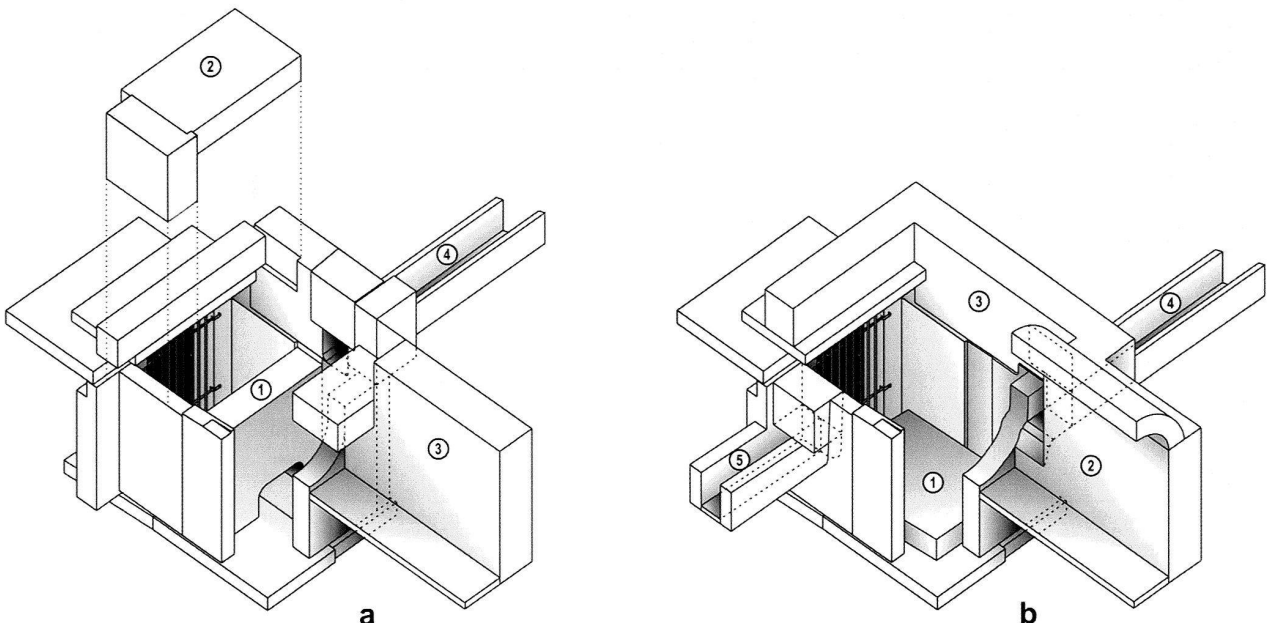
Abb. 31: Augst, Theatersanierung (Grabung 2002.55). Abwasserkanal, Verzweigung im Süden, südöstlicher Abschnitt mit Sandsteinkammer. Rekonstruktionsvorschlag für die beiden Bauphasen der Sandsteinkammer. Umassstäbliche Isometrie.

- a Ältere Bauphase mit Quermauer (1), Deckstein (2), südöstlichem Fortsetzungskanal mit ursprünglicher Mündung (3) und älterem nordöstlichem Seitenkanal (4)
- b jüngere Bauphase ohne Quermauer, mit neuer Bodenplatte als «Prellstein» (1), südöstlichem Fortsetzungskanal mit umgebauter Mündung (2), erneuerter nordöstlicher Kammerwand (3), jüngerem nordöstlichem Seitenkanal (4) und neu eingebaute südwestlichem Seitenkanal (5).

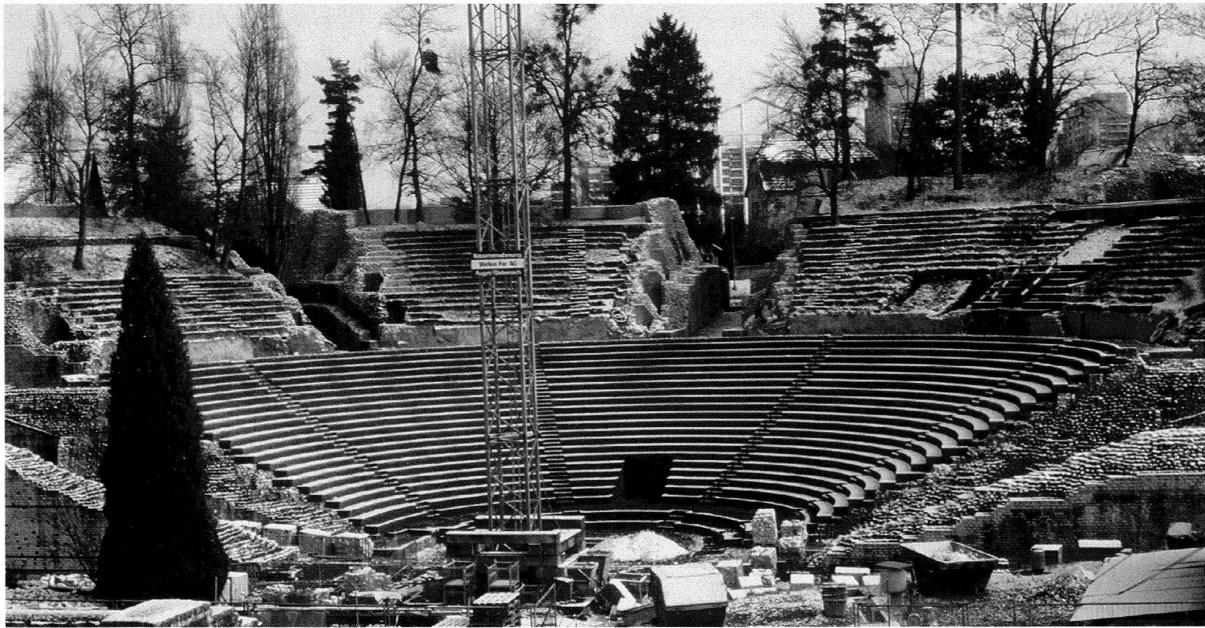
Abb. 34: Augst, Theatersanierung (Grabung 2002.55). Fertig gestellte Rekonstruktion der Sitzstufen im ersten Rang. Gut erkennbar die vier radialen Treppeläufe und die zentral gelegene Nische im Anschluss an den Prohedrie-Umgang.
