Das römische Theater von Augst: Sanierungs- und Forschungsarbeiten 2007

Thomas Hufschmid und Ines Horisberger-Matter

Projektabschluss und Übergabe des Theaters an die Bildungs-, Kultur- und Sportdirektion

Die Sanierungsarbeiten im Jahre 2007

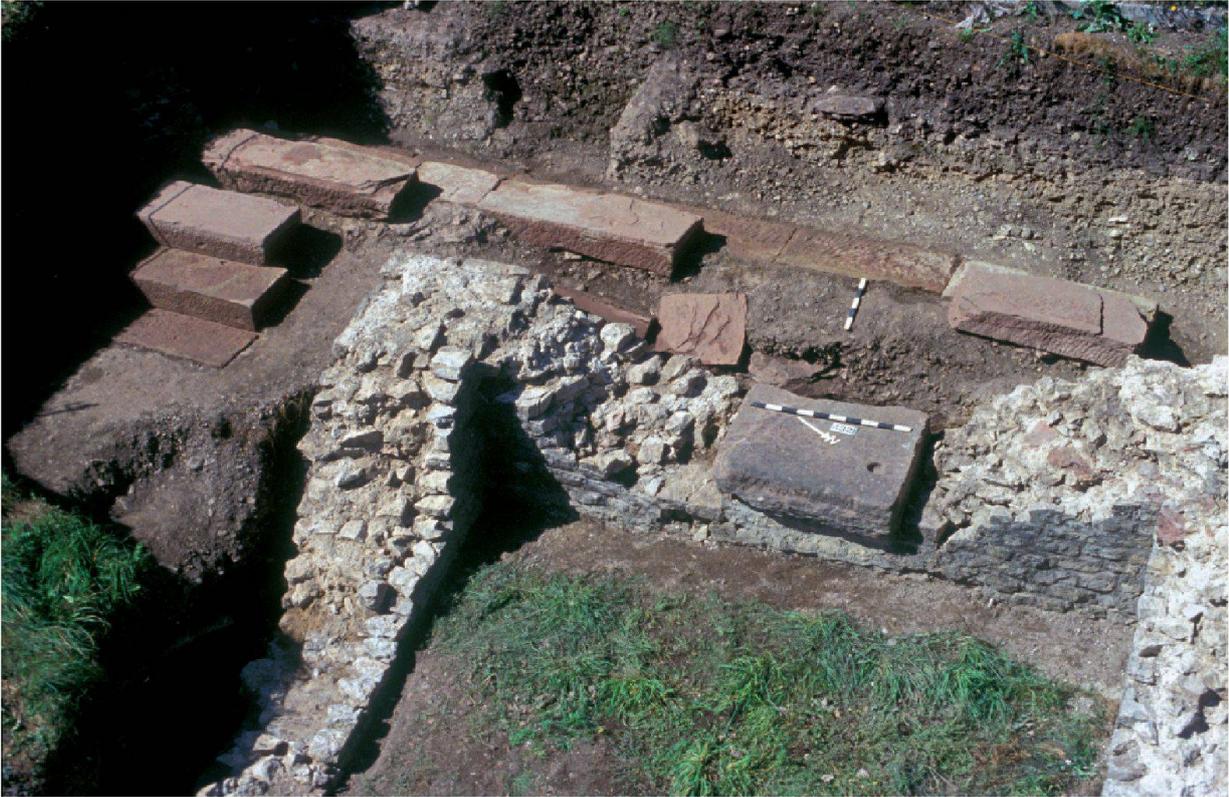
Die wichtigste Baustruktur, die wir im Zuge dieser Sondage freilegen konnten, stellt eine unmittelbar westlich an den Carcer anschliessende Sandsteintreppe dar, die 1932 bereits einmal von Rudolf Laur-Belart ausgegraben worden war¹². Die Treppe wird eindeutig vom Westcarcer des Amphitheaters durchschlagen und muss somit zu einer älteren Bauphase gehören (Abb. 5). Wie die stratigra-

Abb. 5: Augst, Theatersanierung (Grabung 2007.055). Zone westlich des Westcarcers; die Treppenkonstruktion aus Buntsandstein aus der Zeit vor dem älteren szenischen Theater wird vom Westcarcer des Amphitheaters (Mauerzüge im Vordergrund) durchschlagen. Blick von Nordosten.

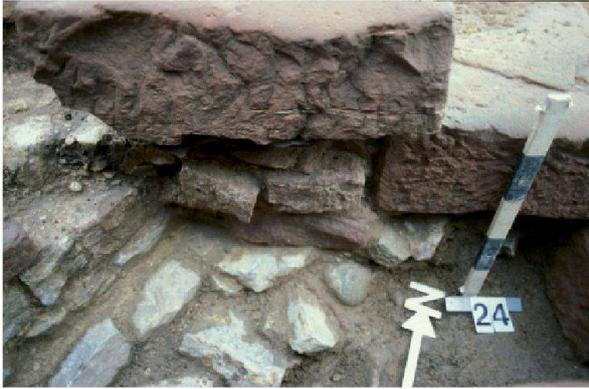
Mauerstück zeigt in der Art, wie das Mauerfundament unter den Treppenquadern durchzieht (Abb. 6), dass der Mauerzug bereits vor dem Bau der Treppe bestanden haben muss (Abb. 7). Die Treppenkonstruktion ist somit erst zu einem späteren Zeitpunkt im Rahmen einer Umbaumaßnahme in den schon bestehenden Mauerzug eingesetzt worden. Es scheint, dass in dieser Zeit das Gebiet östlich des Schönbühls eine Aufwertung oder Nutzungsänderung erfahren hat, die mit sich brachte, dass von der mit Mauern gesäumten Strasse her ein mehr oder weniger repräsentativer Zugang zu diesem Gelände geschaffen werden muss-

Abb. 7: Augst, Theatersanierung (Grabung 2007.055). Zone westlich des Westcarcers; Ostseite der älteren Mauer aus der Zeit vor den Theaterbauten. Die Situation, wonach der Mauerzug ausgebrochen wurde, um sekundär die Sandsteintreppe einzusetzen, ist gut erkennbar; das Fundament der Mauer zieht eindeutig unter den Treppenstufen durch, das aufgehende Mauerwerk ist gemäss der Unterkante der Treppe abgebrochen. Blick von Süden.

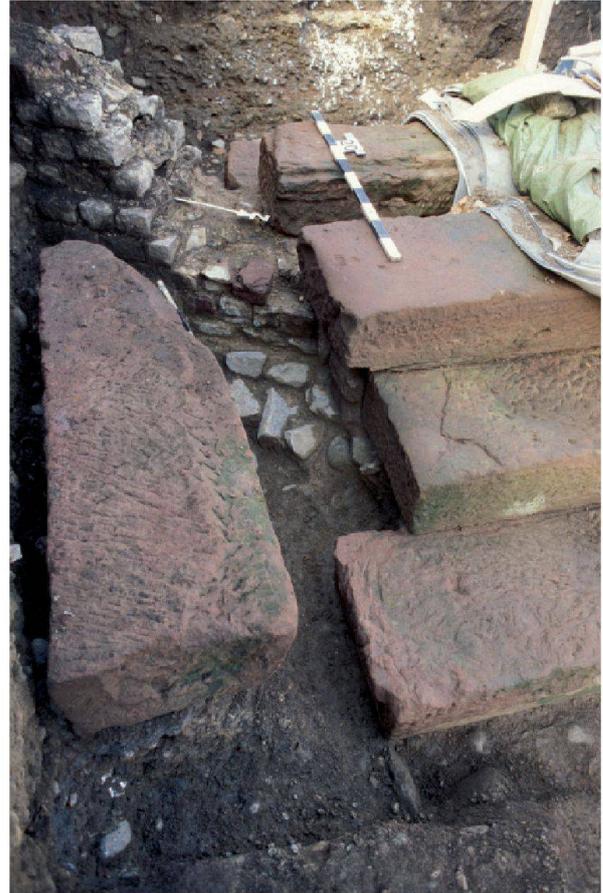
te. Die Motivation, die zur Errichtung dieser Treppenkonstruktion führte, ist zurzeit noch unklar; in jedem Fall mutet es aber sonderbar an, dass der Treppenlauf im Osten gleich viele Stufen nach unten führt, wie man im Westen hochsteigt (Abb. 8). Mit anderen Worten: Die Terrainhöhe ist beim Treppenanfang und beim Treppende gleich hoch, womit der landläufige Sinn einer Treppe, nämlich die Überwindung einer Höhendifferenz, hinfällig wird. In ihrer Lage zu dem erwähnten schräg anschliessenden Mauerstück besass die Konstruktion funktional gesehen eher den Charakter einer Schwelle als denjenigen einer Treppe.

Abb. 8: Augst, Theatersanierung (Grabung 2007.055). Zone westlich des Westcarcers; rechts im Bild die Ostseite der Sandsteintreppe aus der Zeit vor dem älteren szenischen Theater, links ein Stufenquader, der vermutlich vom obersten, bereits in der Antike entfernten Tritt stammt (vgl. auch den Falz am westlichen obersten Quader, unterhalb der Fotonummer). Deutlich erkennbar ist, wie die ältere partiell ausgebrochene Mauer unter dem eingesetzten Treppenlauf durchzieht. Man beachte, dass der Treppenfuss im Osten und Westen auf demselben Niveau liegt, der Treppenlauf also nicht zur Überwindung eines Höhenunterschieds diente, sondern als rein architektonisches Gestaltungselement zu verstehen ist. Blick von Nordosten.

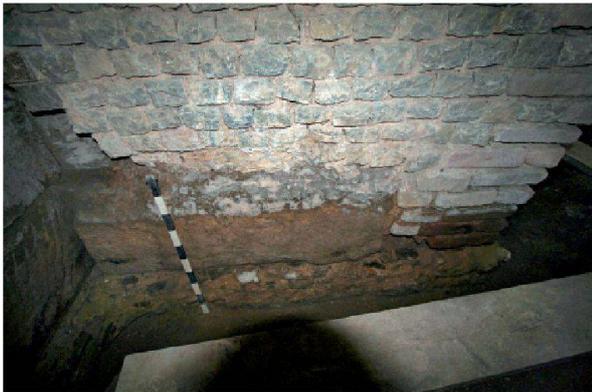
Abb. 10: Augst, Theatersanierung (Grabung 2007.055). Bauabklärung an den Stützpfeilern der nördlichen Eingangshalle; Blick von Nordwesten an den Stützpfeiler MR 188. Links im Bild die Sandsteinquader einer älteren Bau-phase, im Zentrum und rechts das Kalksteinmauerwerk der jüngsten Pfeiler-phase respektive einer späteren Verstärkung des Pfeilers.

Abklärungen an der Fundamentzone dieser massiven, nach Westen vorspringenden Strebepfeiler bestätigten die bereits im Verlauf der jüngsten Bauaufnahmen gemachte Feststellung, dass diese Pfeiler in ihrem Ursprung auf die älteren Theaterphasen zurückgehen (Abb. 10). Bereits 1994 konnte für den südlichsten dieser vier Strebepfeiler (inkl. Eckpfeiler) nachgewiesen werden, dass er in seiner ursprünglichen Anlage zum älteren szenischen Theater gehörte²⁵; die jüngsten Abklärungen haben nun gezeigt, dass dies auch für die übrigen Pfeiler zutrifft²⁶.

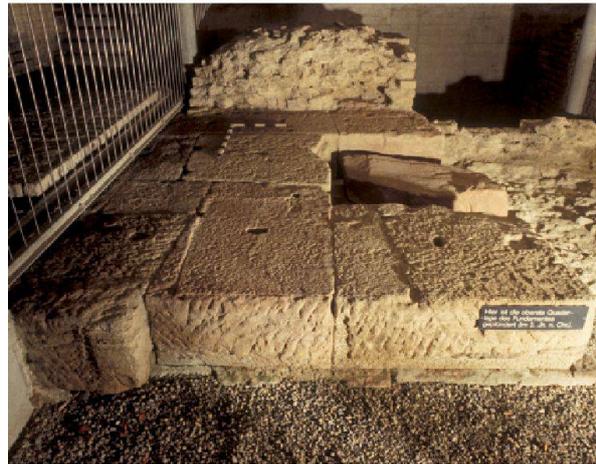
Abb. 11: Augst, Theatersanierung (Grabung 2007.055). Dokumentation der Werksteinstücke; Werksteinfundament aus Buntsandsteinquadern der nördlichen Eingangshalle. Im Streiflicht deutlich erkennbar ist die geglättete Lagerfläche der nächsthöheren Steinlage, die einen Wechsel im Grundriss anzeigt. Die rechteckige Form des rohen Quaderfundaments wechselt auf dieser Lage zur Architektur des aufgehenden Mauerwerks, das aus einem quadratischen Pfeilerkörper und einem vorspringenden Gurtpfeiler besteht. Die sorgfältige Glättung der Lagerflächen ist nötig, um eine kraftschlüssige Verbindung zwischen den einzelnen Quaderlagen zu gewährleisten.

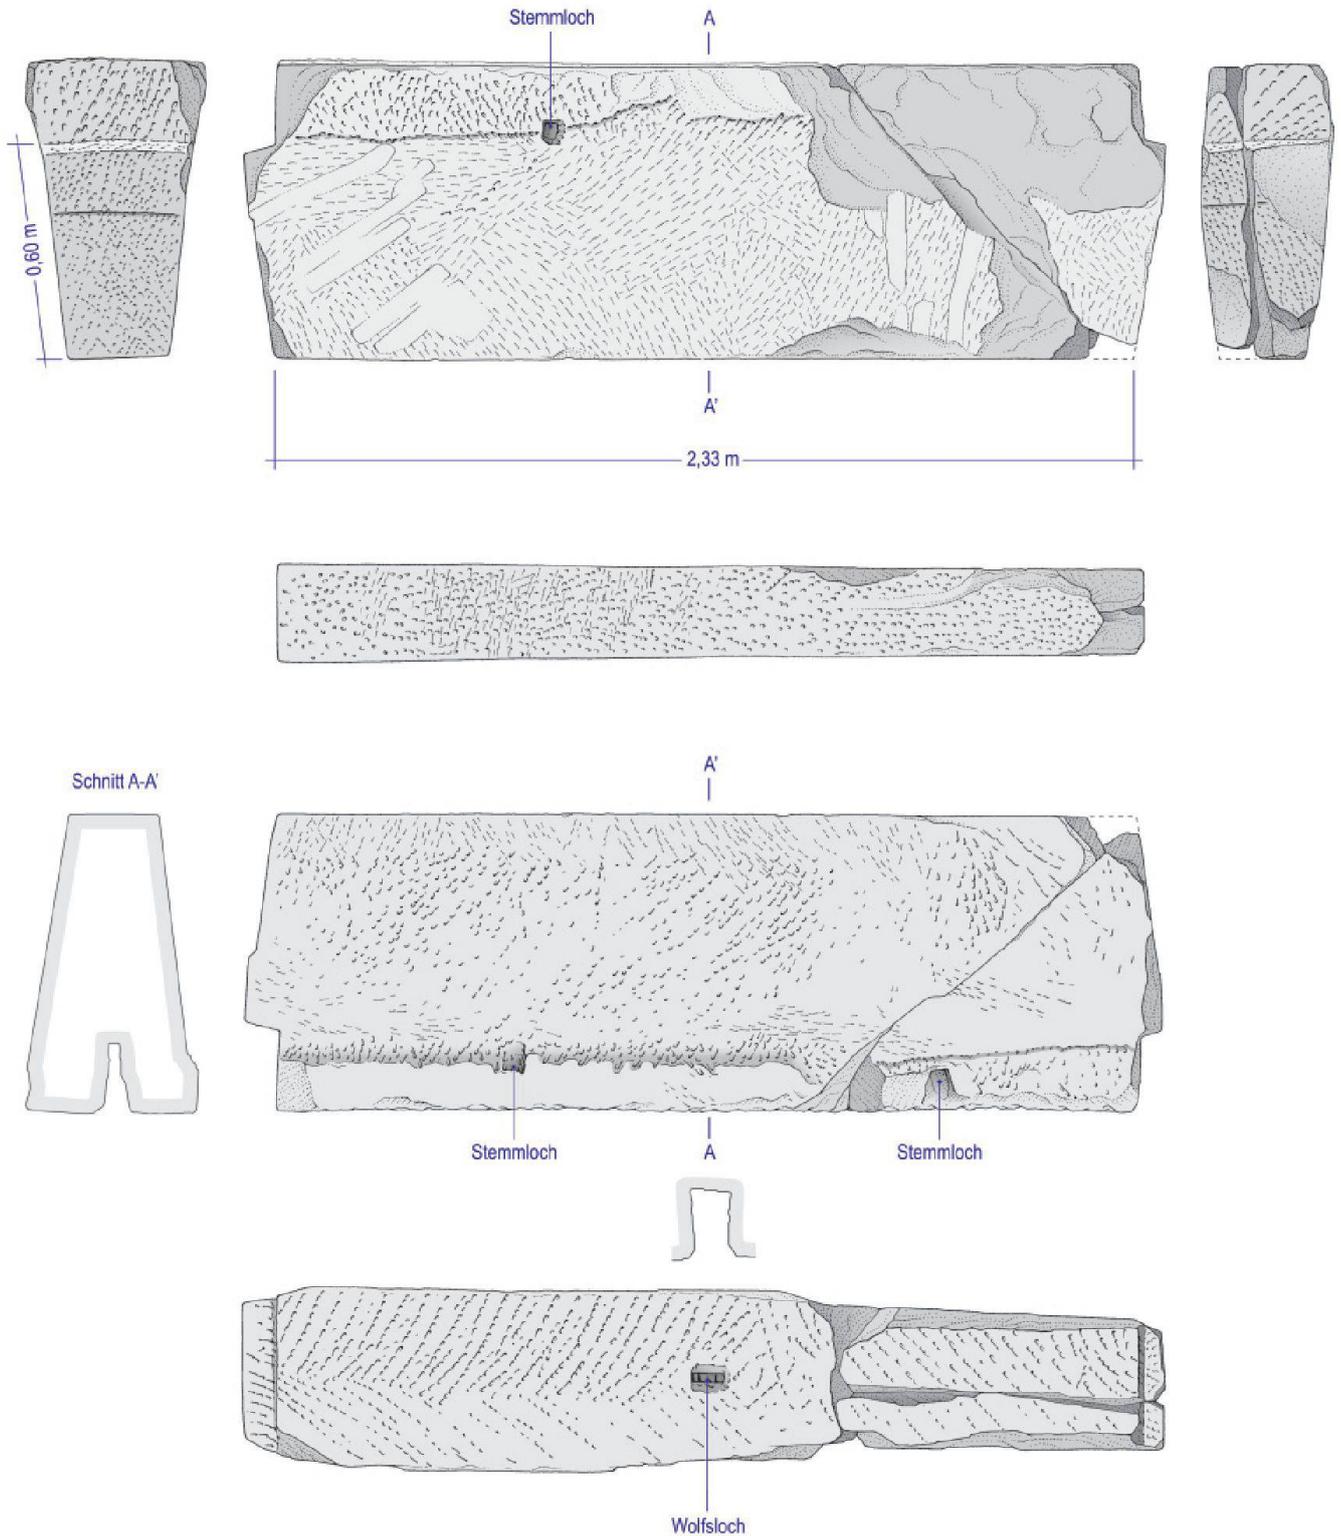
Abb. 12: Augst, Theatersanierung (Grabung 2007.055). Dokumentation der Werkstücke; Keilstein (Schlussstein) eines Bogens der nördlichen Eingangshalle, grobkörniger Buntsandstein. M. 1:20.

Der erwähnte Keilstein besitzt bei einem Gewicht von ca. 1,8 Tonnen eine Länge von 2,33 m und gehört zu einem 60 cm starken, schwach facettierten Werksteinbogen mit zweiseitiger Stirn (Abb. 12; 13). Der Bogen führte somit also durch eine 2,33 m starke Mauer und war auf beiden Seiten auf Sicht gearbeitet. Die Seitenflächen des Steins, welche die Fugen zu den links und rechts anstossenden Keilsteinen bildeten, sind ausgesprochen plan gearbeitet und garantierten so eine kraftschlüssige Verbindung zu den Nachbarsteinen und eine saubere Ableitung der in der Bogenkonstruktion auftretenden Schubkräfte (Abb. 14)²⁸. Einzelne Details belegen zudem, dass es sich beim vorliegenden Stück um den Schlussstein eines Gewölbekonstruktion handeln muss. Zum einen lässt sich dies an der Lage und Ausrichtung des 20 cm tiefen Wolfslochs im Zentrum der Oberseite erkennen, zum anderen an der

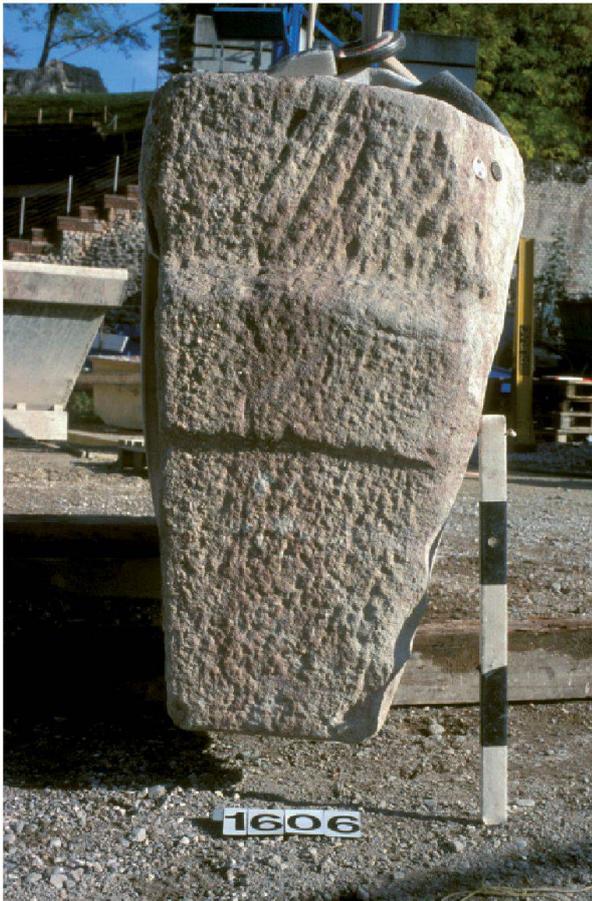
Abb. 13: Augst, Theatersanierung (Grabung 2007.055). Dokumentation der Werksteinstücke; Keilstein (Schlussstein) eines Bogens der nördlichen Eingangshalle, grobkörniger Buntsandstein. Ansicht an die eine Stirnseite des Bogens mit schwach ausgeprägter Faszie.

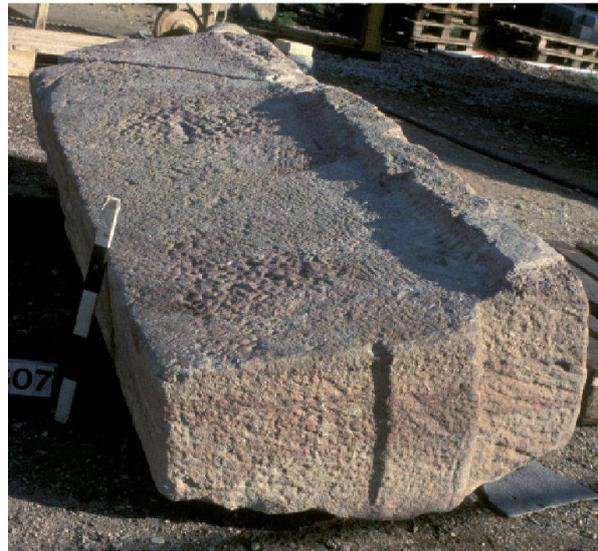
Abb. 14: Augst, Theatersanierung (Grabung 2007.055). Dokumentation der Werksteinstücke; Keilstein (Schlussstein) eines Bogens der nördlichen Eingangshalle, grobkörniger Buntsandstein. Ansicht mit Stirnseite und sorgfältig geglätteter Lagerfläche; im oberen Bereich (rechts im Bild) vorstehende Bosse, die zusammen mit der grob belassenen Oberseite belegt, dass der Bogen in eine Mauer aus opus-vittatum-Mauerwerk eingefügt war.

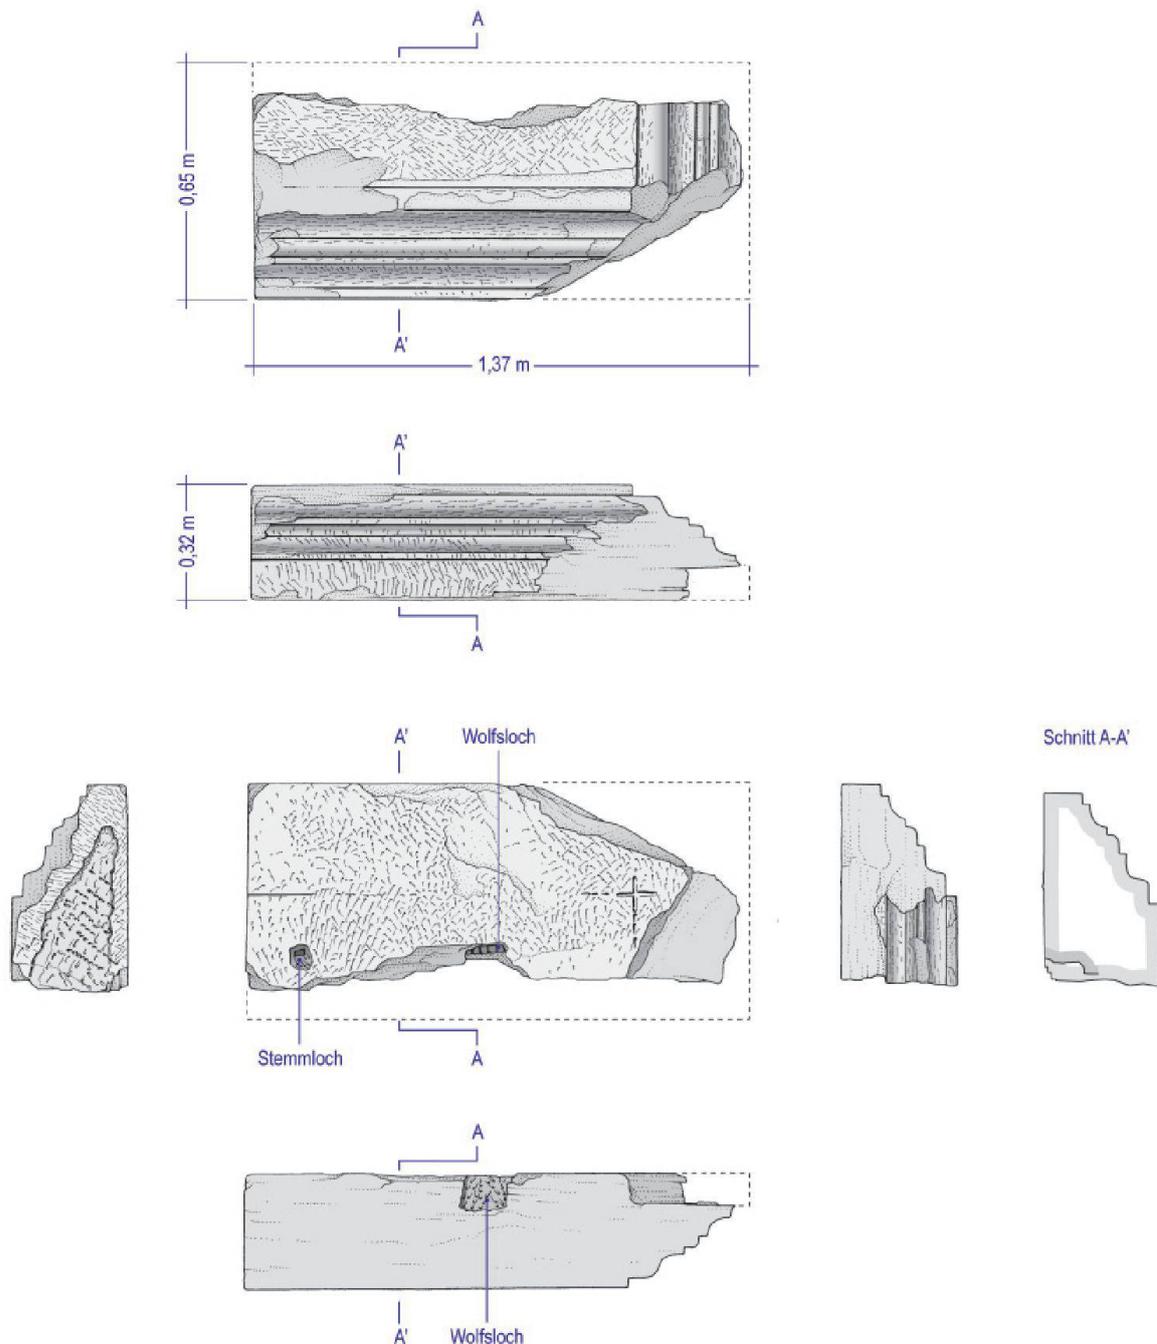
Abb. 15: Augst, Theatersanierung (Grabung 2007.055). Dokumentation der Werksteinstücke; Gesimsfragment mit «gallo-tuskischer» Profilierung, Teil des Kämpfergesimses eines Bogens der nördlichen Eingangshalle, feinkörniger Buntsandstein. M. 1:20.

Ein zweites wesentliches Element, das zur Erhellung der Konstruktion der erwähnten Eingangsbögen beiträgt, ist ein Buntsandstein-Werkstück, bei dem es sich um ein Fragment des Kämpfergesimses, also des Auflagers für die Bogenkonstruktion, handelt (Abb. 15). Das in der Mitte, unmittelbar beim Wolfsloch gebrochene Gesimsstück muss einst 137 cm × 65 cm × 32 cm gemessen und das stattliche Gewicht von 740 kg aufgewiesen haben. Die Profilierung des Stücks ist mit einer von einer Leiste abgetrennten Kombination von Karnies und Hohlkehle eher einfach gehalten und orientiert sich an einer regionalen Ausprägung der tuskischen Kapitelle (Abb. 16)³¹. Sowohl die untere wie auch die obere Lagerfläche sind sorgfältig geglättet und belegen, dass das Gesims in einen trocken gesetzten Werksteinverband eingebettet gewesen ist. Zudem ist ab-

lesbar, dass es sich um ein Eckstück handelt, das sich zumindest in eine Richtung weiter fortgesetzt hat, wie eine sorgfältig ausgeführte Anathyrose an der Seitenfläche zeigt (Abb. 15). Eine Abglättung der Lagerfläche auf der Oberseite, ein tiefes Stemmlloch und verschiedene Rissmarken (Abb. 17) geben ausserdem Auskunft über die Grösse und Position des auf das Gesims aufsetzenden Steins, dessen Länge gemäss der Position des Stemmlochs maximal 87 cm betragen haben kann (Abb. 15). Die für die Eingangshallen nachweisbare Mischbauweise aus Werksteinarchitektur und *opus vittatum* lässt für das Gesimsstück m. E. nur die bereits genannte Interpretation als Teil eines Kämpfergesimses zu, das in der Eckzone eines Gewölbebogens, am Übergang von der Bogenstirn zur Bogenlaibung zu positionieren ist. Mit dieser Zuweisung am Bauwerk ergibt sich, zumindest für einen der Bögen, auch der Nachweis, dass nicht alle Keile aus einem Stück bestanden haben, sondern zum Teil Stossfugen aufwiesen. Im vorliegenden Fall muss sich die Bogentiefe von 2,33 m aus zwei einzelnen Steinen von 0,78–0,87 m Tiefe und 1,46–1,55 m Tiefe zusammengesetzt haben³². Die Identifizierung des vorliegenden Stücks erlaubt es nun aufgrund seiner Profilierung, auch einige weitere im Verlauf von früheren Grabungen zum Vorschein gekommene Gesimsfragmente dem Kämpfergesims der Halleneingänge zuzuweisen³³.

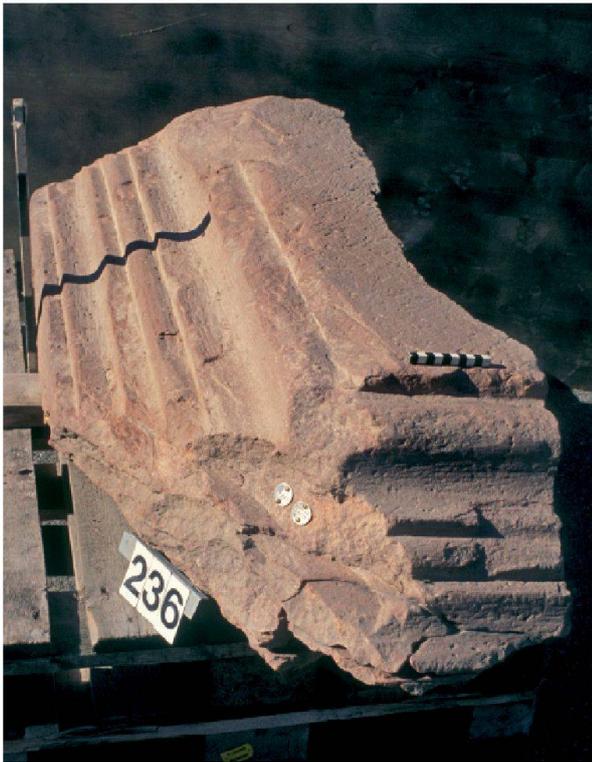
Abb. 16: Augst, Theatersanierung (Grabung 2007.055). Dokumentation der Werksteinstücke; Gesimsfragment mit «gallo-tuskischer» Profilierung, Teil des Kämpfergesimses eines Bogens der nördlichen Eingangshalle, feinkörniger Buntsandstein. Übereckansicht, Unterseite mit gut sichtbarer Profilierung (vgl. auch den Schattenwurf des stehenden Massstabs in der linken Bildhälfte).

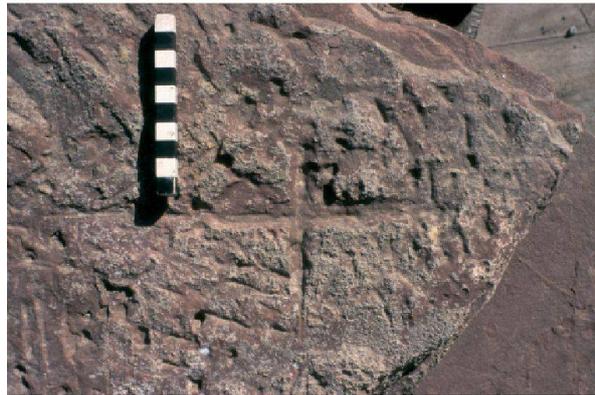
Abb. 17: Augst, Theatersanierung (Grabung 2007.055). Dokumentation der Werksteinstücke; Gesimsfragment mit «gallo-tuskischer» Profilierung, Teil des Kämpfergesimses eines Bogens der nördlichen Eingangshalle, feinkörniger Buntsandstein. Detail der Oberseite mit eingemeisselten Rissmarken und Passkreuz zur Markierung der Ecke im Übergang von der Bogenstirn zur Bogenlaibung.

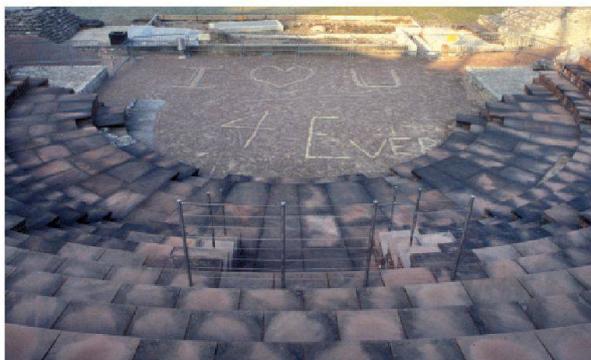
Schon bald zeigte sich, dass sich der im Jahre 2004 anstelle der antik mit Sandsteinplatten belegten Fläche in der Orchestra eingebrachte rötliche Bodenbelag aus eingefärbtem Sickerbeton mit aufgestreutem rotem Granitsplitt auf die Dauer nicht bewähren würde (Abb. 4,A)³⁸. Immerhin fanden einzelne Besucher in dem lose liegenden Granitsplitt immer wieder eine Plattform zur Verbreitung «wichtiger» Mitteilungen, deren Inhalt Anlass zum Schmunzeln bot (Abb. 21). Nach Auskunft des Technischen Dienstes von Augusta Raurica war die Reinigung der Orchestra von liegen gebliebenen Abfällen und von Laub nicht einfach zu bewerkstelligen. Aus archäologischer Sicht gab ausserdem die beobachtete Abrasion durch die scharfkantigen Granitsplitt an den teilweise antiken Sandsteinquadern der untersten Sitzstufenreihe Anlass zur Besorgnis. Aufgrund der bislang positiven Erfahrungen mit durch die Kunstharzdispersion «Sarnacol 2116» verfestigtem Splitt³⁹, der im Bereich der Sitzstufenrekonstruktion zum Einsatz gekommen war, wurde der Entscheid getroffen, den Bodenbelag der Orchestra mit demselben Material zu verfestigen. Der Beschluss zur Einsetzung eines gebundenen Bodenbelags fiel im Bewusstsein, dass noch keine Langzeiterfahrungen zu diesem Material mit einer so intensiv genutzten Bodenfläche vorliegen. Nach einigen Vorbereitungsarbeiten (Entfernen der bestehenden lockeren Splitterschicht und Reinigen der Oberfläche des Orchestrabodens aus Magerbeton von den aus dem Splitt ausgewaschenen Lehmantellen mit dem Hochdruckreiniger) wurde der mit «Sarnacol

Abb. 21: Augst, Theatersanierung (Grabung 2007.055). Der lockere Splittbelag in der Orchestra – ein Träger wichtiger Botschaften. Blick von Osten aus dem Mittelvomitorium.

2116» vermischte rote Granitsplitt zu Beginn der Besuchersaison am 24.04.2007 in der Orchestra verteilt. Der Belag ist gut wasserdurchlässig, wirkt optisch sehr ansprechend und hat sich im Verlauf der ersten Saison auch technisch gut bewährt (Abb. 22; 23).
