Sattel SZ, Letzi- oder Schornoturm am Morgarten

Bauhistorische Untersuchung 2007

von Jakob Obrecht

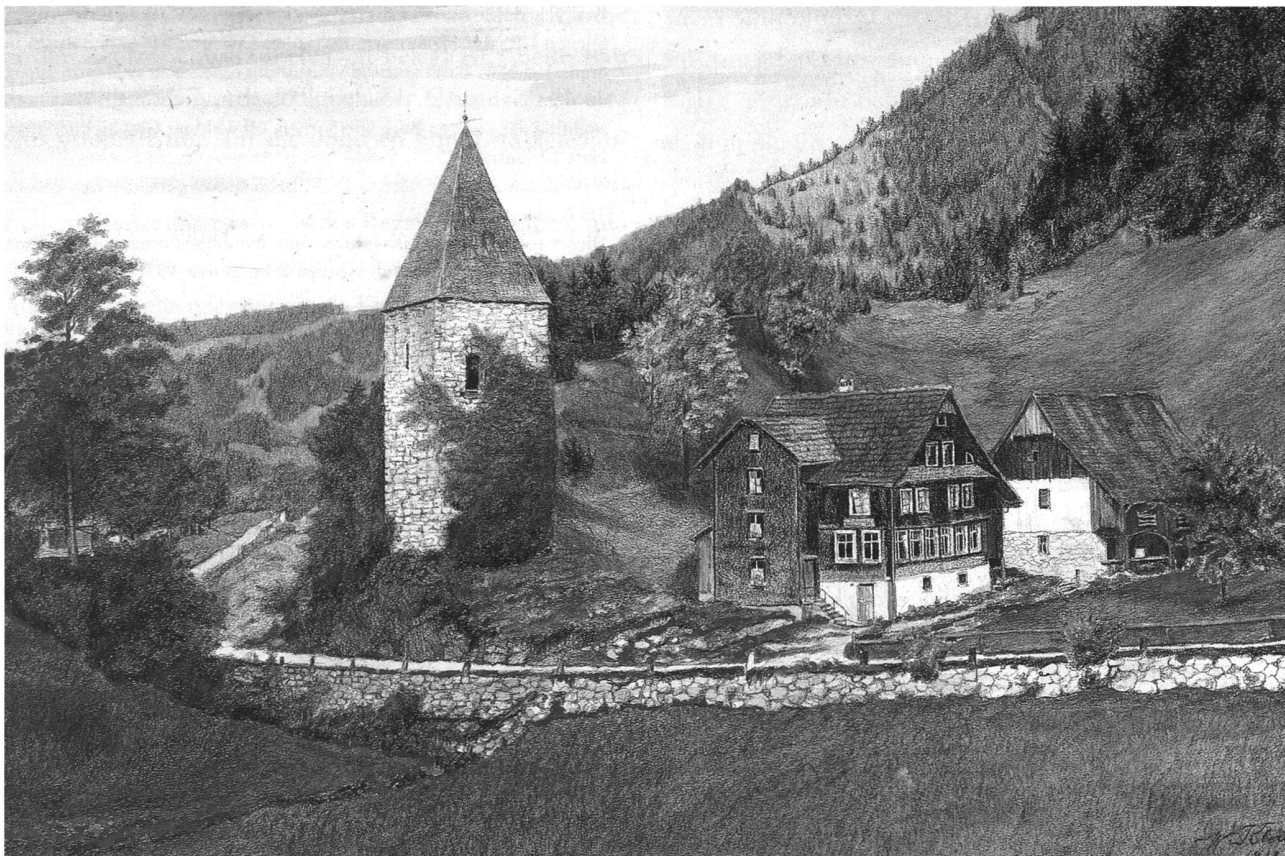
5: Gasthof zum «Turm», abgebrannt im Dezember 1916. Damals griffen die Flammen auch auf Dach und Gebälk des Letziturms über, der in der Folge völlig ausbrannte (W. Klaus, Pastellkreide, 1918).
