# Die Bauuntersuchungen an Turm und Schildmauer der Ruine Hohensax, Sennwald SG, 2008

# Die Bauuntersuchung an Turm und Schildmauer der Ruine Hohensax, Sennwald SG, 2008

von Jakob Obrecht

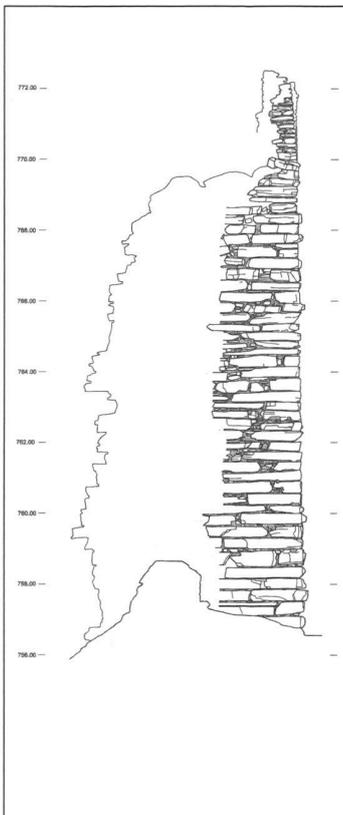
6: Turm, Mauer M1.

mauer M2 mit dem Hocheingang und die stützkeilartig daran ansetzenden Reste der Nordostmauer M1 und der Südwestmauer M3 (Abb. 6, 7 und 8). Die heutige Nord-ecke M4/M1 ist die Basis eines nie vollendeten Stützkeils aus den Jahren 1953/54.

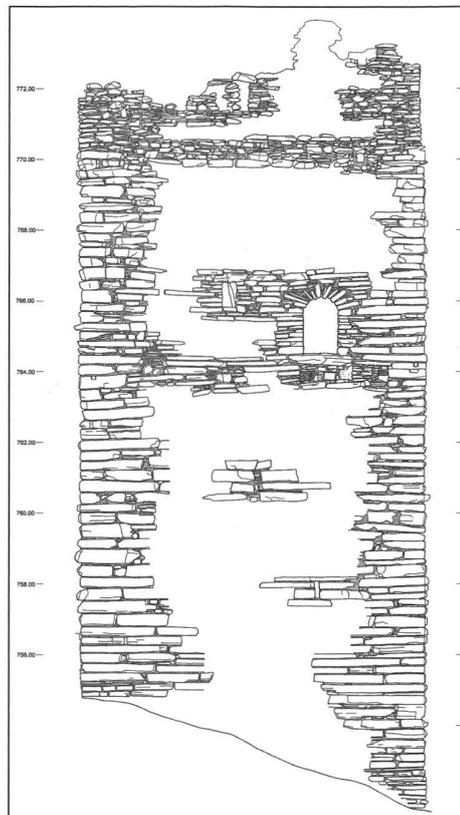
der nachträglichen Aufstockung des Turms. Auf der Aussenseite der Mauer M2 waren das Mauerwerk stark ausgewaschen und die Steinoberflächen massiv erodiert (Abb. 4). Im megalithischen Teil des Turmes besteht das Problem verstärkt bei den brandgeschädigten Steinen in der Fassade der Mauer M3 und im Eckverband M2/M3.

7: Turm, Mauer M2.

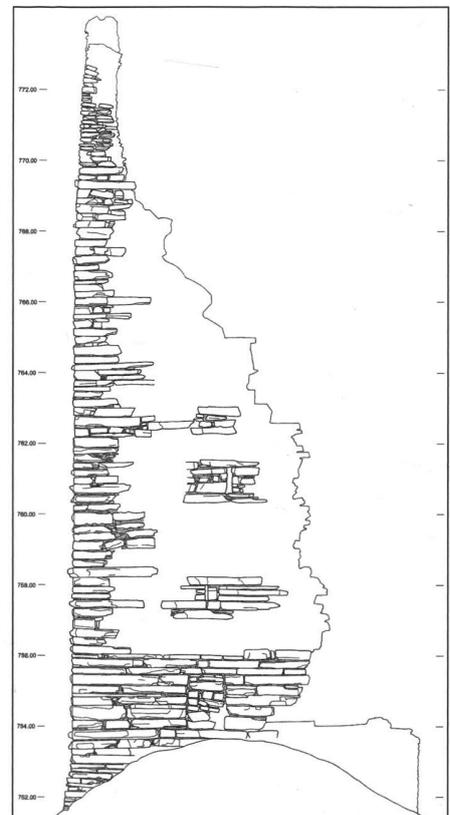
8: Turm, Mauer M3.

Die Fassade der Mauer M3 ist stellenweise ausgeflickt. Es scheint, dass damit grösste Brandschäden am Mauerwerk behoben wurden. Möglicher Zeitpunkt für die Reparatur ist der Zeitraum zwischen 1315 und 1446 oder ein undokumentierter Konservierungsversuch im

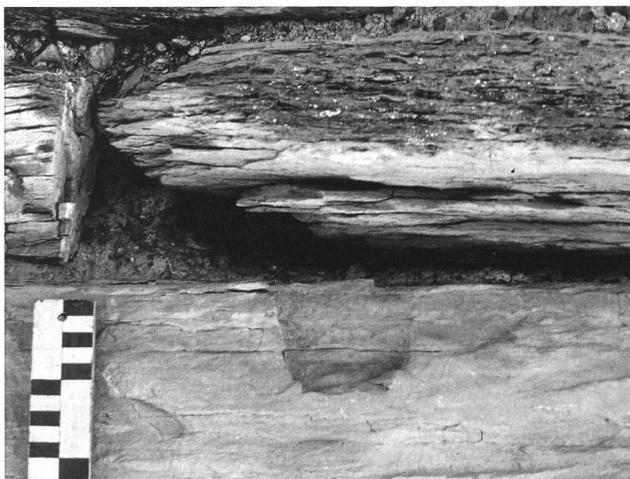
An einigen kaum abgewitterten Steinoberflächen im unteren Drittel der Mauer M2 sind noch deutliche Spuren der Steinbearbeitung zu erkennen. In der Ecke M1/M2 sind es Spitzeisen- oder Meisselspuren. Daneben gibt es die Hälfte einer Keiltasche, in die beim Aufbereiten eines Blockes der Spaltkeil eingesetzt wurde (Abb. 10). Ein einziges Steinmetzzeichen gibt es am Fusse der

10: Turm, Mauer M2. Hälfte einer Keiltasche. In sie wurde beim Spalten des Steinblocks der Spaltkeil eingesetzt.

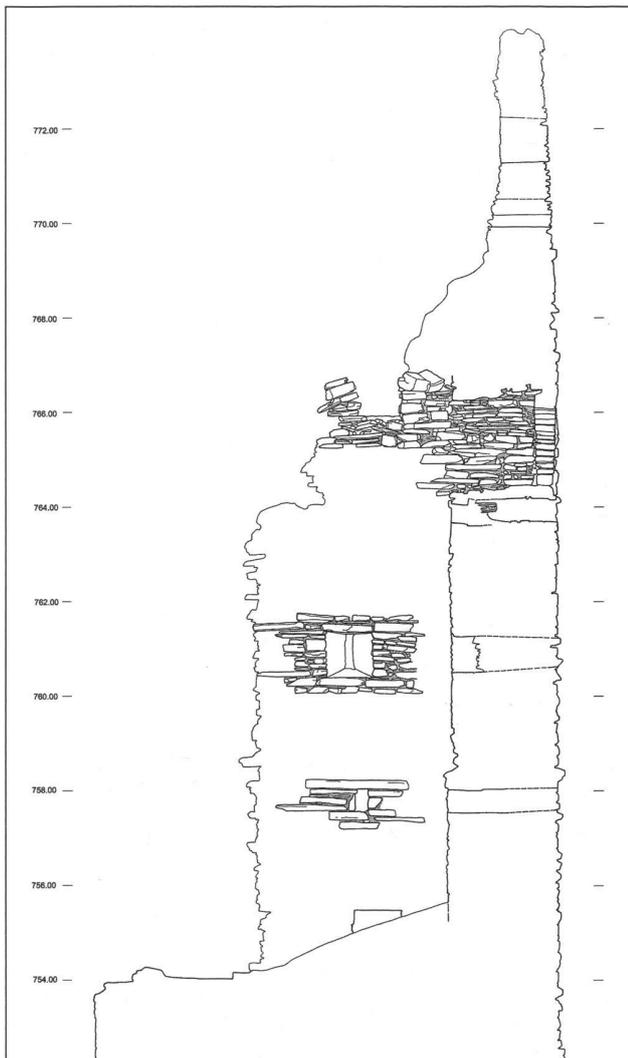
Am Fusse der Mauer M1 (Abb. 13, 14) existiert eine 1,0 m breite und 1,55 m hohe zugemauerte Öffnung 1.1.<sup>23</sup> Es scheint eine provisorische Bauöffnung zu sein, durch die Baumaterialien ins Turminnere gebracht werden konnten.<sup>24</sup> Ein bodenebener Zugang hatte während der Bauzeit sicher grosse Vorteile. So konnte das Turm-

13: Turm, Mauer M1. Steingerechter Plan der Innenwand.

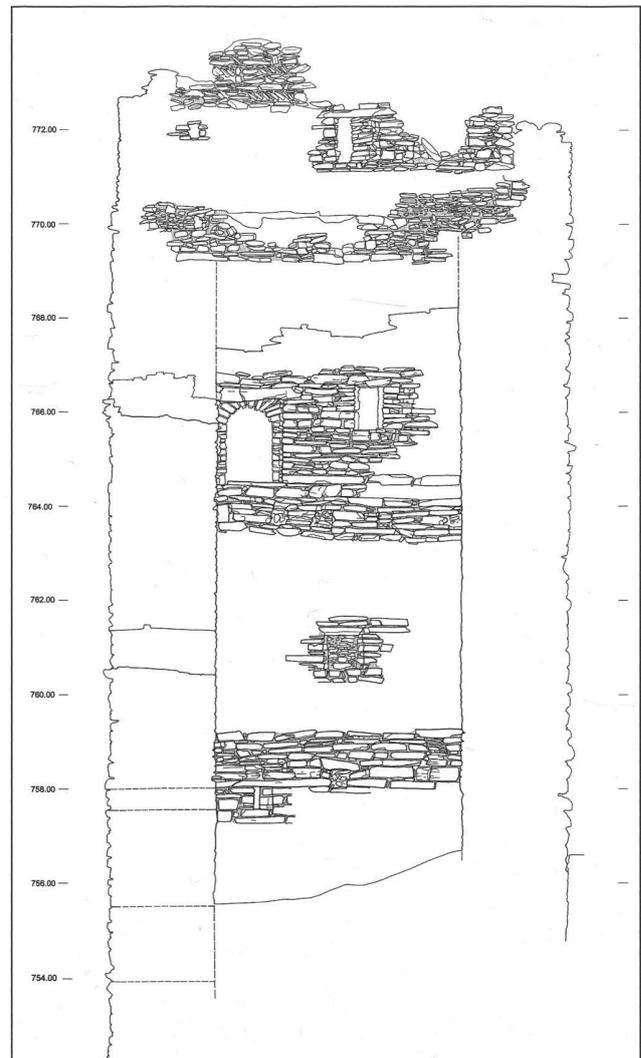
14: Turm, Mauer M2. Steingerechter Plan der Innenwand.

Unterhalb des Mauerabsatzes liegen in den Mauern M1 und M2, nahe der Ecke M1/M2, zwei kleine hochrechteckige Maueröffnungen. Es sind vermutlich Belüftungskanäle, die frische Luft ins Turminnere lassen sollten. Die Öffnung 1.2 in der Mauer M1 misst innen  $25 \times 46$  cm, aussen  $8 \times 42$  cm; die Öffnung 2.1 in der Mauer M2 innen  $40 \times 48$  cm, aussen  $12 \times 48$  cm.

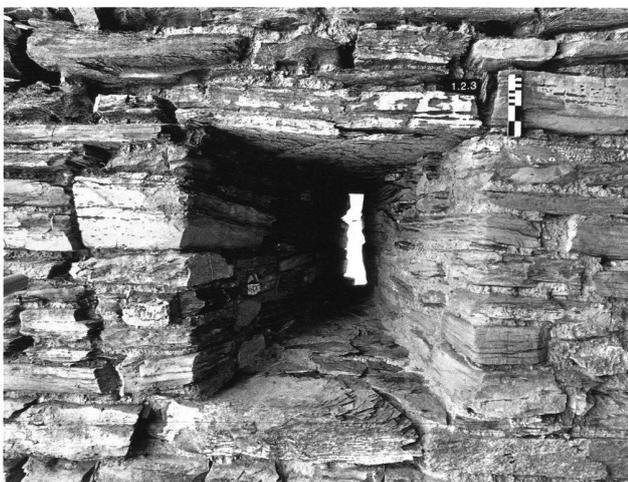
15: Turm, Mauer M1. Fenster 1.3, Innenansicht, von WSW.

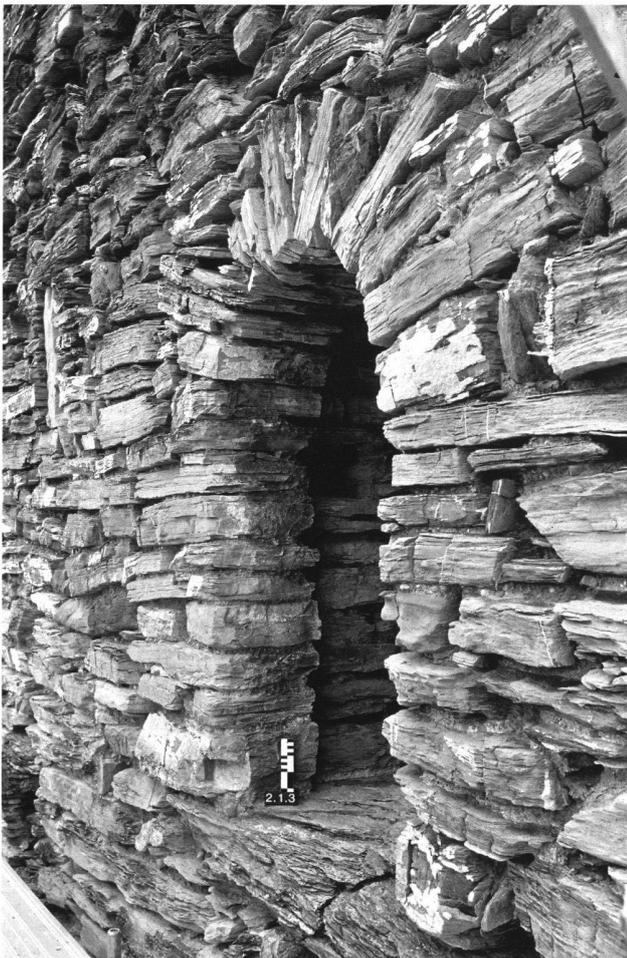
Das erste Obergeschoss betrat man über den Hocheingang (Abb. 18). Dieser liegt in der dem Feind abgewandten Mauer M2 des Turmes. Die mit einem Bogen überwölbte Öffnung ist knapp 1,0 m breit und misst von der Schwelle bis zum ursprünglichen Scheitelpunkt des Bogens 1,6 m. Die genaue Form des Bogens lässt sich nicht mehr bestimmen, weil in seinem Scheitel die Steine um rund 10 cm abgesackt sind. Die Richtung der beiden Bogenansätze deutet darauf hin, dass es ein schwacher Spitzbogen war. Dahinter erweitert sich der Durchgang zuerst um die Masse des Türanschlages auf 1,2 m. Im Turminnern ist sie 1,35 m breit. Die von aussen gesehen

18: Turm, Mauer M2, Hocheingang. In der Leibung hinter dem Türanschlag ist die quadratische Mündung des Sperrbalkenkanals zu erkennen, von OSO.

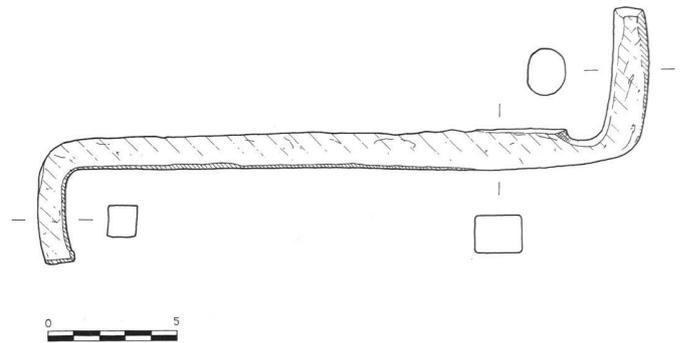
19: Turm, Hocheingang. Türangel (?), die bei Arbeitsbeginn auf der Schwelle des Hocheingangs lag.

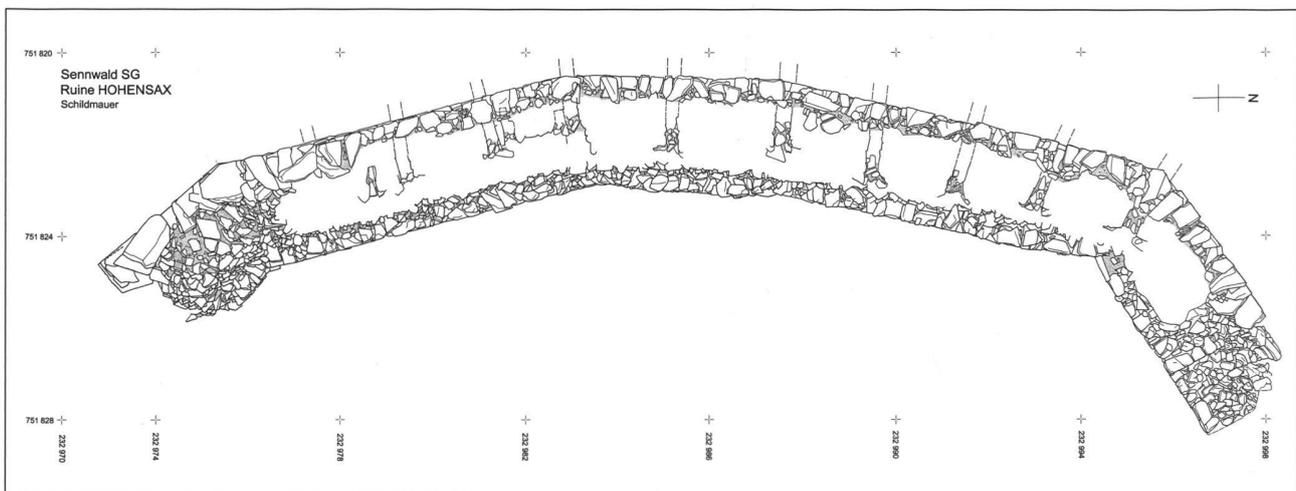
Die Schildmauer verläuft mindestens fünffach abgewinkelt etwas zurückgesetzt hinter dem Steilabbruch zum Graben. Sie ist im Mittel 2,5 m dick und stösst auf der Nordseite an den Turm an. Auf der Südseite endete sie vermutlich mit einem senkrechten Abschluss am Ende des Felskopfs (Abb. 25). Ursprünglich betrug ihre Höhe wohl zwischen 12 und 15 m.

Auf der Aussenseite war der Mauermantel noch bis knapp unter die Abbruchkronen vollständig erhalten, auf der Innenseite hingegen stellenweise mehr als drei Meter hoch keilförmig ausgebrochen. Der Grund dafür sind Frostsprengungen, ausgelöst durch das Regen- und Schmelzwasser, das über Jahrhunderte zwischen Mauerkern und Mauermantel eindringen konnte. Das abgelöste Mauerwerk hatte hinter der Mauer einen grossen Schuttkegel angehäuft. Dieser wurde, soweit es für die einwandfreie Konservierung des Mauerwerks nötig war, mit dem Bagger abgetragen. Das weggeräumte Material bestand wie erwartet ausschliesslich aus Mauerschutt.

25: Schildmauer. Steingerechter Grundrissplan des 2008 oberflächlich freigelegten Abschnitts.

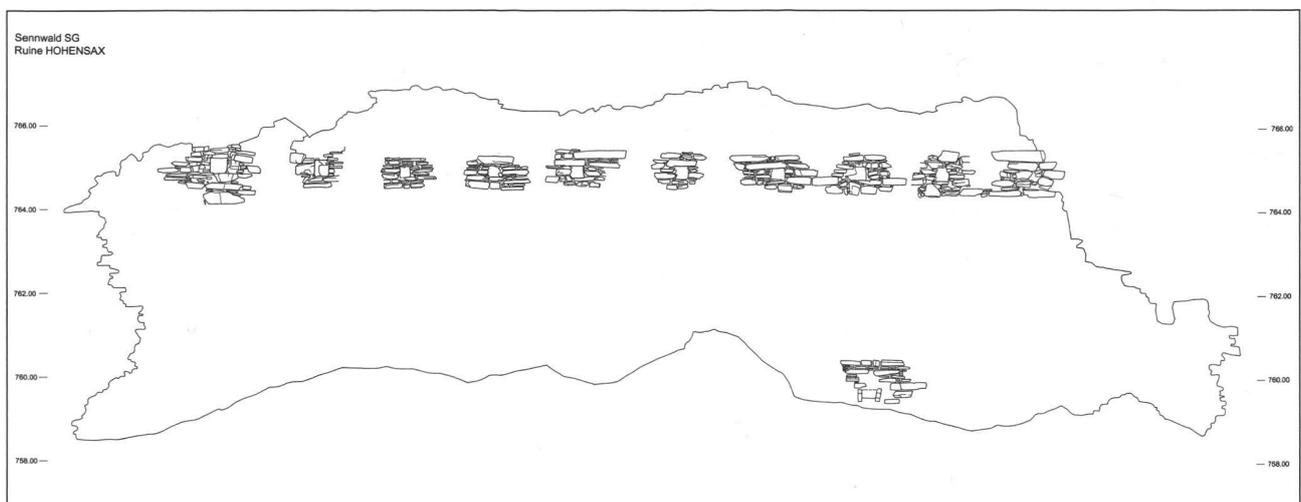
Es scheint ein Abwasserkanal zu sein, der in einen Wasserspeier mündet. Der Speier hatte wohl dafür zu sorgen, dass der mitgeführte Schmutz nicht vor der Schildmauer liegen blieb, sondern durch den gebündelten Wasserschwall über die Felskante in den Graben befördert wurde. Der Befund zeigt, dass auf der dahinterliegenden Seite der Schildmauer mit Wasser gearbeitet wurde. Vermutlich lag dort eine

26: Schildmauer. In der Abwicklung steingerecht eingezeichnet sind zehn Balkenlöcher einer Wehrlaube und die Mündung des Abwasserkanals, der unter der Mauer hindurchführt.

Küche. Der Überlauf einer Zisterne oder gar die Mündung eines Schorgrabens ist es eher nicht. Viel wichtiger ist die Feststellung, dass der Kanal planmässig in den Fuss der Schildmauer eingebaut worden ist.
