Restauro e analisi architettonica del settore nord del castello di Mesocco

prima tappa dei lavori fra il 1986/1989 e 1993

Lavori di restauro 1986/1989, 1993

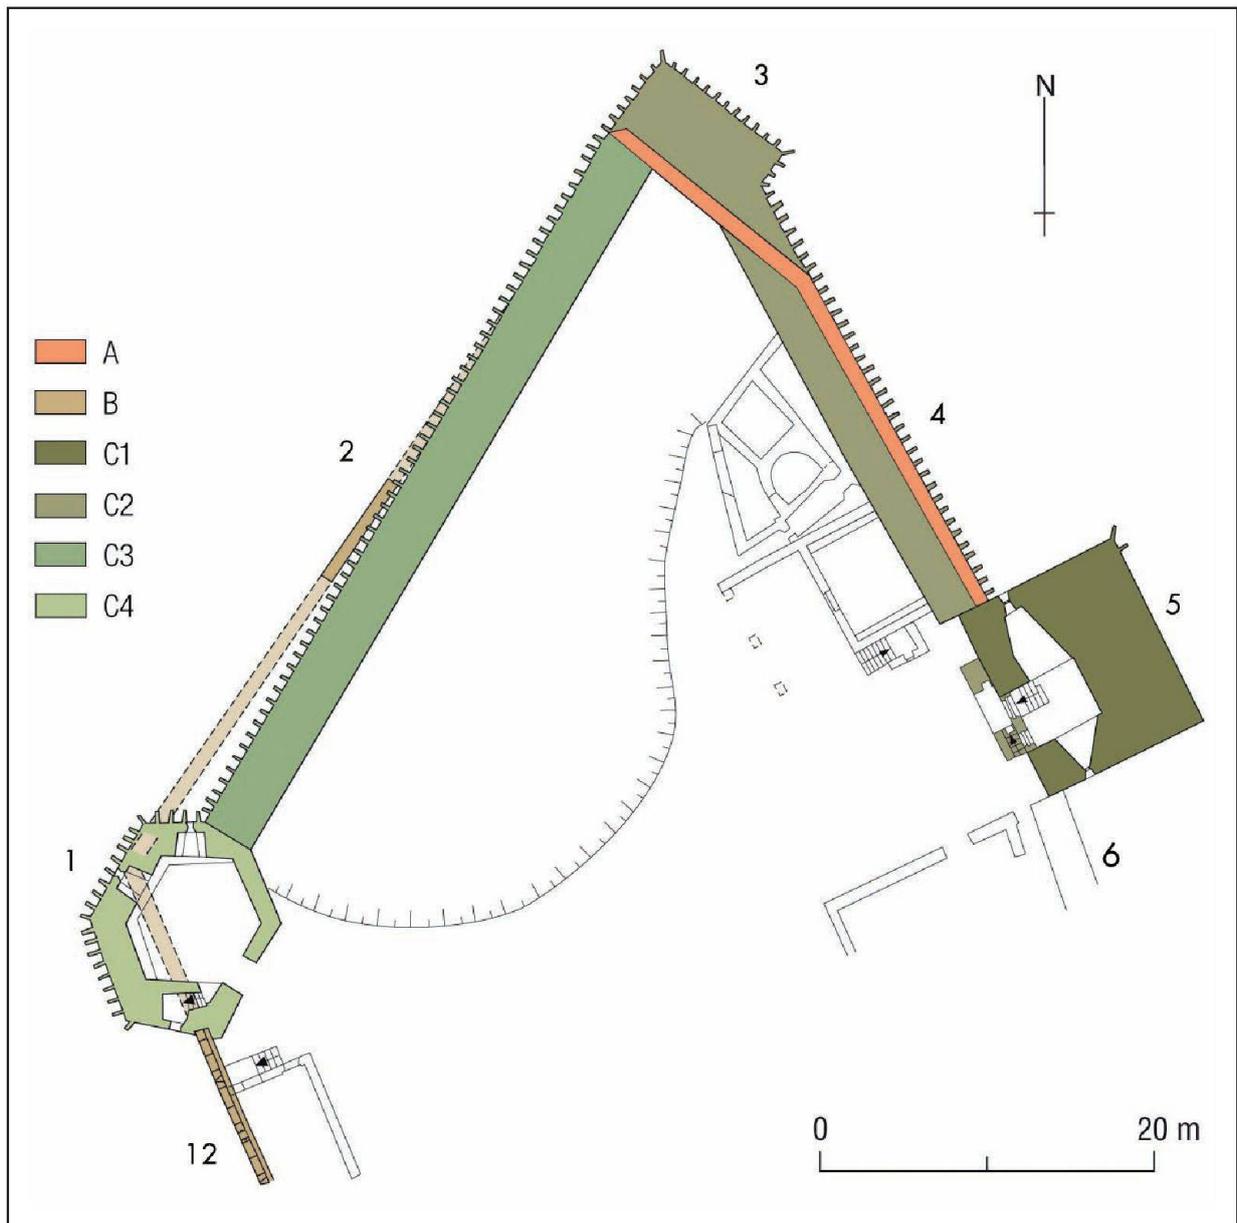
Ill. 5 - Planimetria parziale del settore nord.

Fasi: A edificazione del 13° secolo (datazione secondo Carigiet) - B edificazione intorno al 1400 (datazione secondo Carigiet) - C edificazione di epoca trivulziana dopo le tappe C1-C4.
