# Strassenbrücke über die Maggia zwischen Locarno und Ascona

Zeitschrift: **Schweizerische Bauzeitung**

Band (Jahr): **95/96 (1930)**

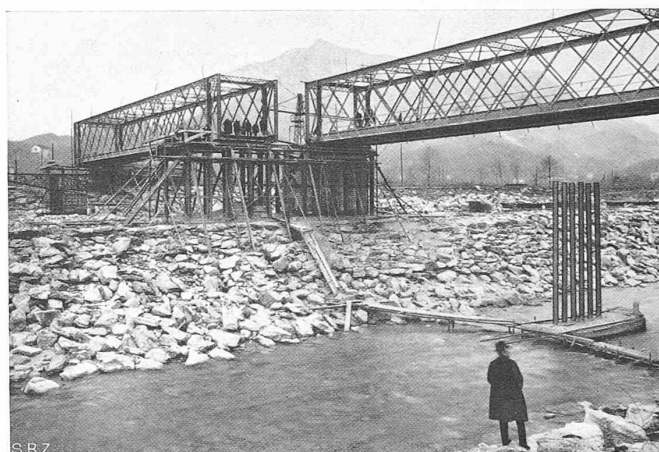
schien. Dem Bau vorgängig wurden die beiden alten Fachwerkträger um 9 m flussabwärts verschoben und dort auf kräftige Holzjoche gelagert, wie aus Abb. 4 zu erkennen.

Der Pfeiler des Lehrgerüsts ist in seinem Werden und Vergehen — man muss es wohl so nennen — dargestellt in den Abbildungen 7 bis 11, als Trümmerhaufen nach dem Einsturz in den Abb. 12 und 13. Wie Abb. 7 (ein Ausschnitt aus Abb. 4) zeigt, waren die in Abständen von je 1 m in einem betonierten Fundamentklotz steckenden sechs I NP 40 von Anfang an nicht genau parallel zu einander, also nicht genau senkrecht gestellt. Die Verschalung für die vom Projektverfasser auf die ganze freie Höhe vorgesehene Ausbetonierung der Zwischenräume war, wie aus Abb. 5 zu sehen, ausgeführt worden. Eine der in diesem Sommer häufigen Hochwasserwellen hat dann die Schalung samt der Füllung weggespült, sodass am 21. Juli, nach vollendetem Einlegen der

Abb. 4. Verschiebung der alten Brücke am 22./23. Febr. 1930, vom linken Ufer aus. Rechts die Stützen des Lehrgerüst-Pfeilers in der N-W-Rinne.
