Geotechnische Probleme beim Neubau des Gymnasiums Biel

Von Ulrich Schär, Bern/Zürich

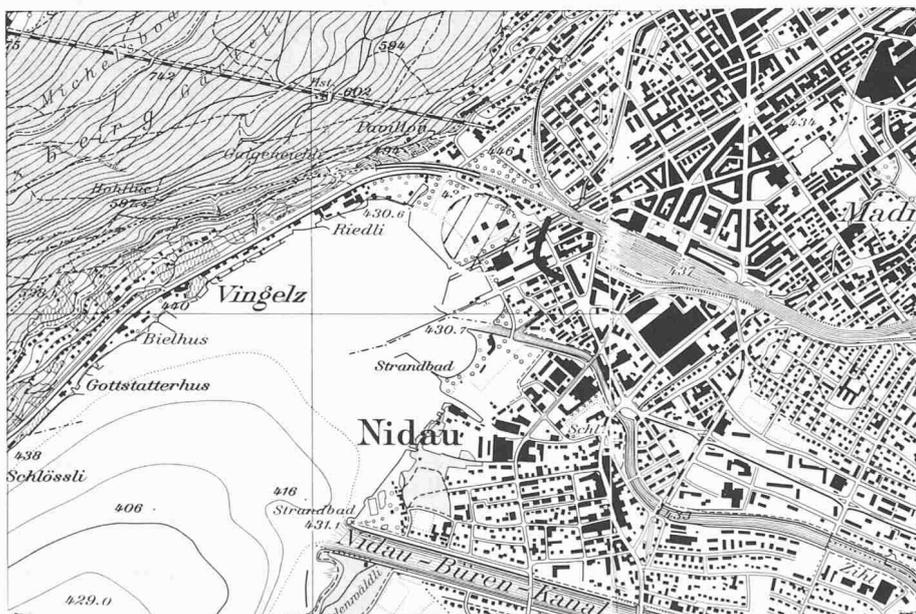
Bild 1. Lage des Bauareals auf dem Bieler Strandboden. Die eingezeichnete Linie markiert die im geologischen Gutachten von 1959 angegebene Grenze des von der Stadt Biel gegen den See hinziehenden Schotterhorizontes im Untergrund (Reproduziert mit Bewilligung der Eidg. Landestopographie Bern vom 13.11.1978)

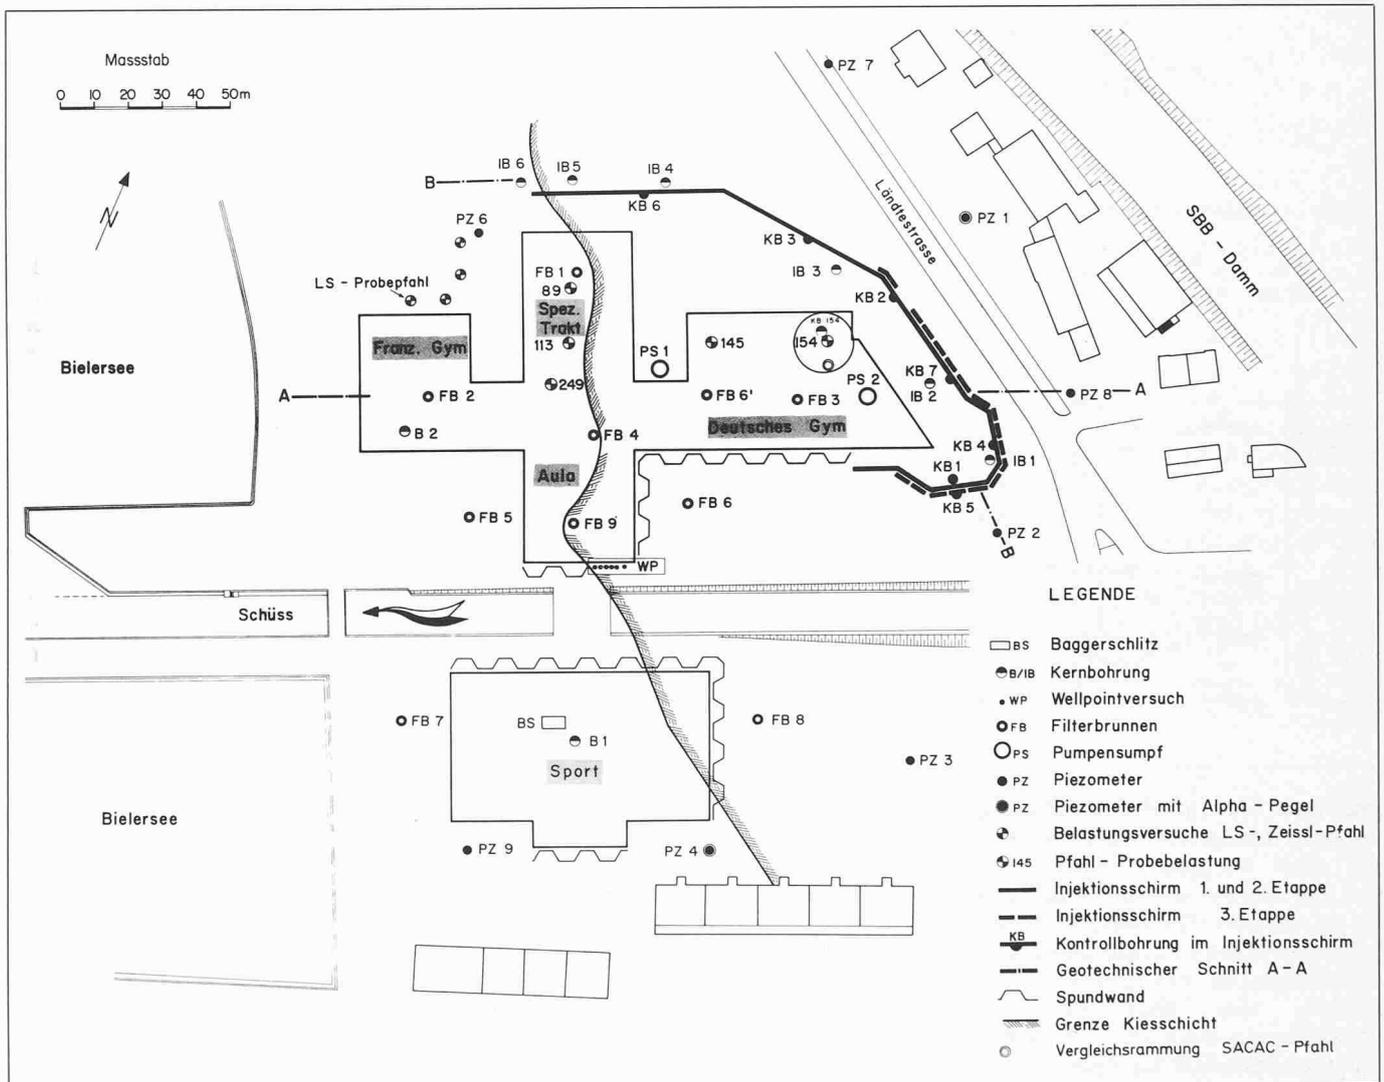
Bauphase anhand der Aufnahme der Piezometerbohrungen, Brunnenbohrungen, Injektionsbohrungen und Spundwanddrämmungen erkennbar wurde, dringt von Osten her ein rund 4 m starker, wasserführender Schotterkörper bis ins Bauareal vor und keilt ungefähr an der in Bild 2 eingezeichneten Linie westwärts aus (s. dazu auch Bilder 3 und 4). Kornverteilungen des betreffenden Materials sind in Bild 5 aufgetragen. Die undrainierte Scherfestigkeit des unter der Aufschüttung anstehenden tonigen Silts (Seekreide, Seebodenlehm), in dem der Baugrubenaushub erfolgen sollte, war, wie auf Bild 3 dargestellt, mit durchschnittlich rund 2,5 t/m² gering, wobei sich bei den entsprechenden Scherflügelversuchen

Bild 2. Situation vom neuen Gymnasium und Sporthalle

sammenhang mit der Erstellung des Injektionsschirms zur Abriegelung des wasserführenden Schotters von Bedeutung werden sollte. In diesem Zusammenhang ergab sich beispielsweise aus den Pumpversuchen in Filterbrunnen FB 1 (gemäss Bild 2 dem Schotterhorizont nahe gelegen) ein k -Wert von $1 \cdot 10^{-5}$ m/s (berechnet nach der instationären Methode von Theis/Wiederhold). Bei Brunnen FB 3 (im Bereich des Schotters gelegen) resultierte ein solcher von $k = 3 \cdot 10^{-4}$ m/s, wobei hier bei einer Entnahmemenge von rund 600 l/min lediglich eine Absenkung des Wasserspiegels im Brunnen von 1,09 m zu verzeichnen war, was ferner vermuten liess, dass innerhalb des Schotters mit einem grossen Wasserandrang zur Erreichung des von der hydraulischen Stabilität der Baugrube her diktierten Absenkzieles gerechnet werden musste. Ausserdem wurde beim betreffenden Versuch Ende Juli 1975 auch klar, dass im Zuge einer derartigen Grundwasserentnahme ihr Einfluss bis weit über das Bauareal hinaus festzustellen sein werde, was jedenfalls im Blick auf mögliche Setzungsschäden unerwünscht war.

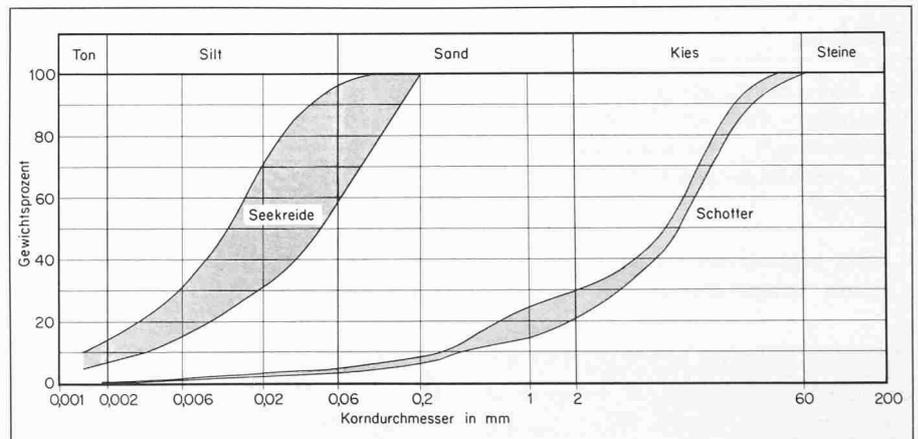
Aus den durchgeführten Untersuchungen war zu erkennen, dass unter einer bis 3 m mächtigen Schicht von Zivilisationsschutt, einige Meter Seekreide und Seebodenlehm (Kornverteilungen s. Bild 5) und darunter ein mächtiger Silt/Sand-Komplex allgemein geringer Lagerungsdichte anstehen. Wie aus Bild 3 hervorgeht, resultierten dabei bis in die Tiefe von rund 20 m lediglich SPT-Werte von knapp 10 Schlägen je 30 cm Eindringung der Hohlsonde in den siltig-sandigen Untergrund. Wie im Verlaufe der ersten

Bild 5. Kornverteilungen der Seekreide und des Schotters

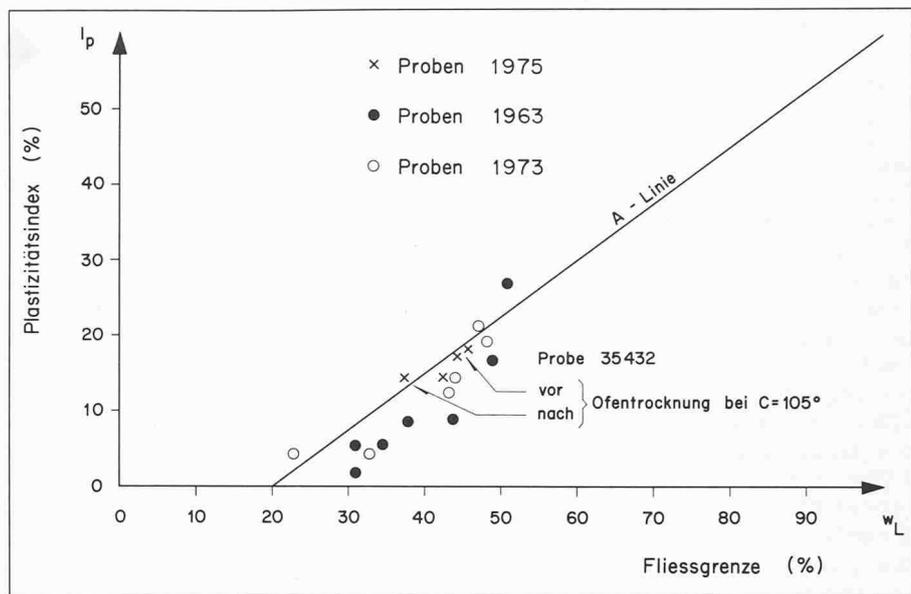
Bild 6. Plastizitätseigenschaften des tonigen Silts (Seekreide) über dem Schotter und Silt/Sand
