Autor(en): **Wepf, Dieter / Smit, Patrick**

Zeitschrift: **Schweizer Ingenieur und Architekt**

Band (Jahr): **111 (1993)**

# Das Erdbeben in der Türkei vom 13. März 1992

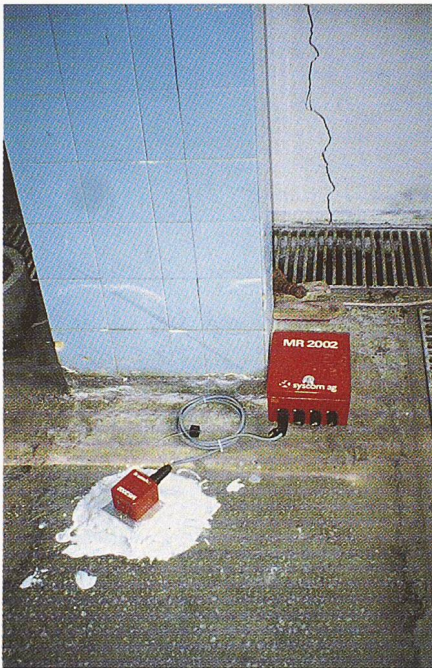
Bild 3. Starkbebenstation bei der Mineralwasserquelle Eksisu, 8km nordöstlich von Erzincan

Unmittelbar nach Ankunft im Katastrophengebiet wurde je ein Starkbebengerät im Militärflugplatz, in der meteorologischen Station Erzincan und 8 km nordöstlich der Stadt installiert. Die Eigenfrequenz des unbeschädigten Gebäudes der meteorologischen Station wird mit 10 HZ angegeben [12]. Die Entfernung zwischen dieser Starkbebenstation und dem schwer beschädigten Spital betrug rund 500 m. Alle Sensoren wurden mit Gips an das Gebäudfundament oder direkt auf den Boden fixiert (Bild 3). Trotz der

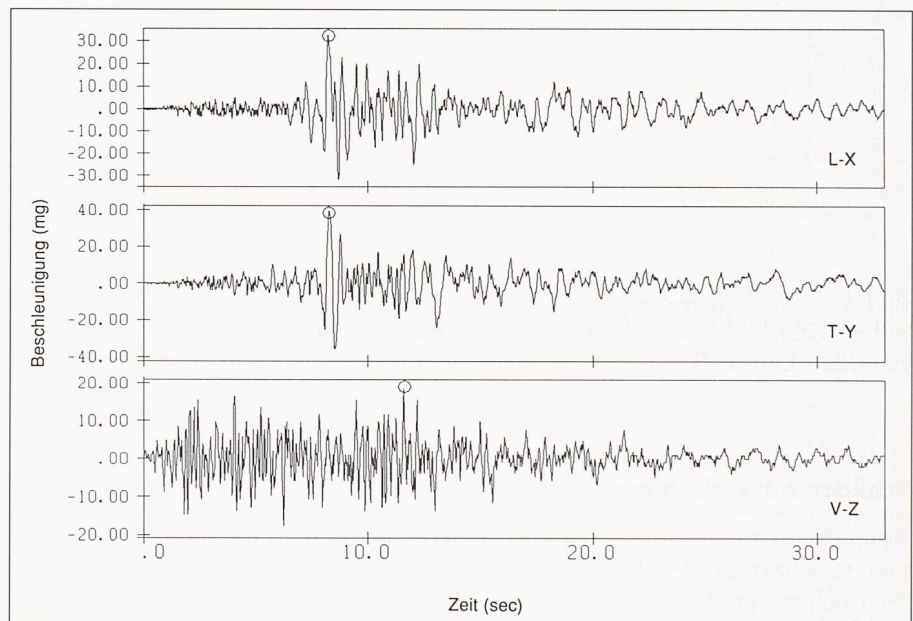
Bild 4. Beschleunigungs-Zeitverlauf des Bebens vom 15.3.1992 (ms=5.8), aufgezeichnet bei der meteorologischen Station von Erzincan

Die Maximalbeschleunigungen in den Aufzeichnungen bei der meteorologischen Station von Erzincan liegen bei 1.9 % bis 3.9 %g (Bild 4). Dabei wurden die grössten Beschleunigungswerte

an beiden Horizontalkomponenten ca. 8.5 sec nach Beginn der Bodenbewegung gemessen (3.3 %g und 3.9 %g). Da das Amplitudenverhältnis der P- und S-Wellen gering ist, muss die Orientierung der Knotenflächen der Herdflächenlösung des Nachbebens ungefähr N-S bzw. E-W sein. Somit scheint die Herdgeomtrie des Hauptbebens und des Nachbebens praktisch identisch zu sein.

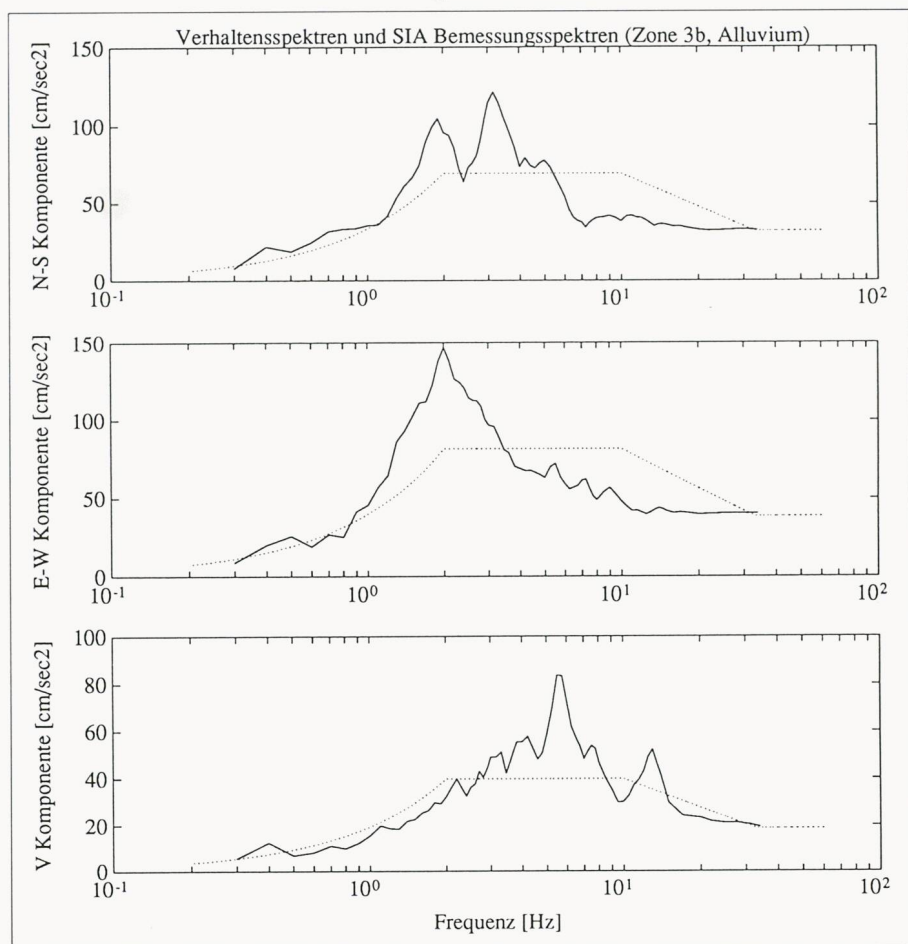
Bild 5. Verhaltensspektren des Bebens vom 15.3.1992 bei 5% Dämpfung. Die auf die Starrkörperbeschleunigung normierten SIA-Bemessungsspektren [11] sind punktiert dargestellt

erwähnten Aufschaukelungseffekte im lokalen Untergrund und der relativ grossen Epizentralentfernung sind in den Verhaltensspektren im Vergleich zu den SIA-Bemessungsspektren tieffrequente Signale dominierend. Bis zum Abbruch der Messstationen in der Nacht vom 17. auf den 18. März 1992 wurden keine weiteren Nachbeben registriert.

Drei- bis fünfgeschossige Hochbauten weisen Grundeigenfrequenzen im Bereich von etwa 3.5 Hertz bis 2 Hertz auf. Der Vergleich mit den Antwortspektren des Nachbebens (Bild 5) zeigt, dass die höheren Gebäude maximalen Beschleunigungsamplituden ausgesetzt waren. Totaleinstürze wurden, soweit nachvollziehbar (Bild 7), ausschliesslich für vier- und fünfgeschossige Gebäude registriert.
