# Der Felssturz von Bristen am 1. Oktober 1983

Zeitschrift: **Schweizer Ingenieur und Architekt**

Band (Jahr): **102 (1984)**

Von Toni R. Schneider, Uerikon

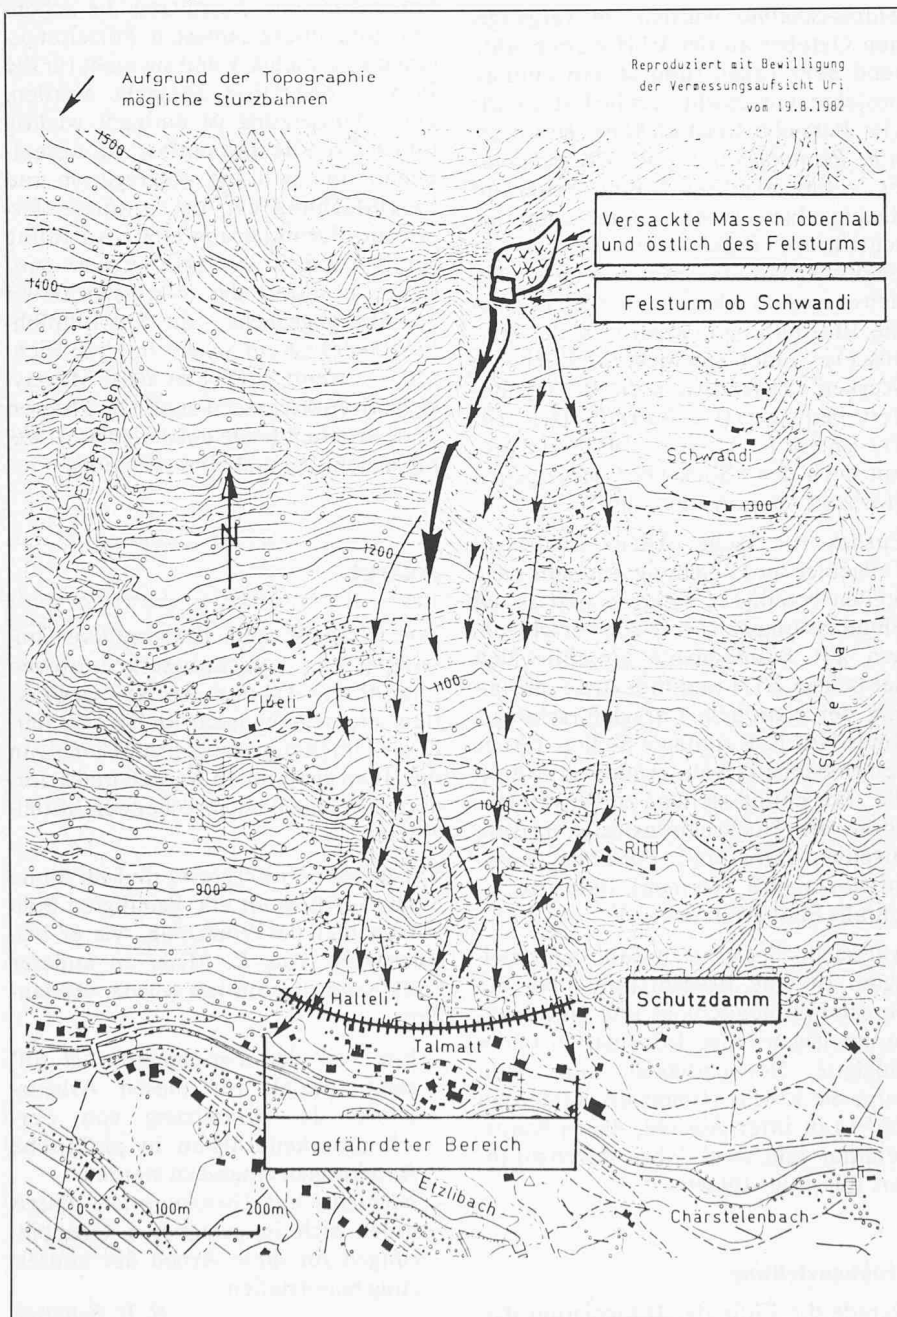
Bild 1. Situation. Reproduziert mit Bewilligung der Vermessungsaufsicht Uri vom 19.8.1982

Das Felssturzgebiet befindet sich auf der rechten Seite des unteren Maderanertals zwischen dem Sufertal und der Eistenchälen im Hang oberhalb der Weiler Halteli und Talmatt (Bild 1). Tektonisch gehört das Gebiet zum Altkristallin des Aar-Massivs, im speziellen zu den Erstfelder Gneisen im weiteren Sinne. Diese umfassen granitoide bis migmatitische Gneise von herzynischem Alter. Vorherrschend handelt es sich um graue bis helle, feldspatreiche, häufig glimmerarme Gneise. Die Variation reicht von flaserig-lagigen Gneisen über aderige Gneise und Bändergneise bis zu granitoiden Schollengneisen, ohne dass scharfe Grenzen zwischen den einzelnen Typen gezogen werden können. Im Felssturzgebiet dominieren plattige bis gebankte, flaserige bis lagige Gneise.

- Aufgrund der Topographie sind unterhalb des Felsturmes mehrere Sturzbahnen möglich, auch wenn damit gerechnet werden kann, dass die Hauptsturzmasse durch die westlich des Turmes vorbeiziehende Runse niederfahren wird. Östlich von Flüeli kann sich der Sturz jedoch sowohl in Richtung Halteli als auch in Richtung Talmatt auffächern. Das gesamte Gebiet von Halteli-Talmatt ist somit als gefährdet zu bewerten (Bild 1).
