# A la collégiale de Sainte-Ursanne : deux aspects de la rénovation

A la collégiale de Saint-Ursanne

## Deux aspects de la restauration

*par G. Gerster et M. Hauser*

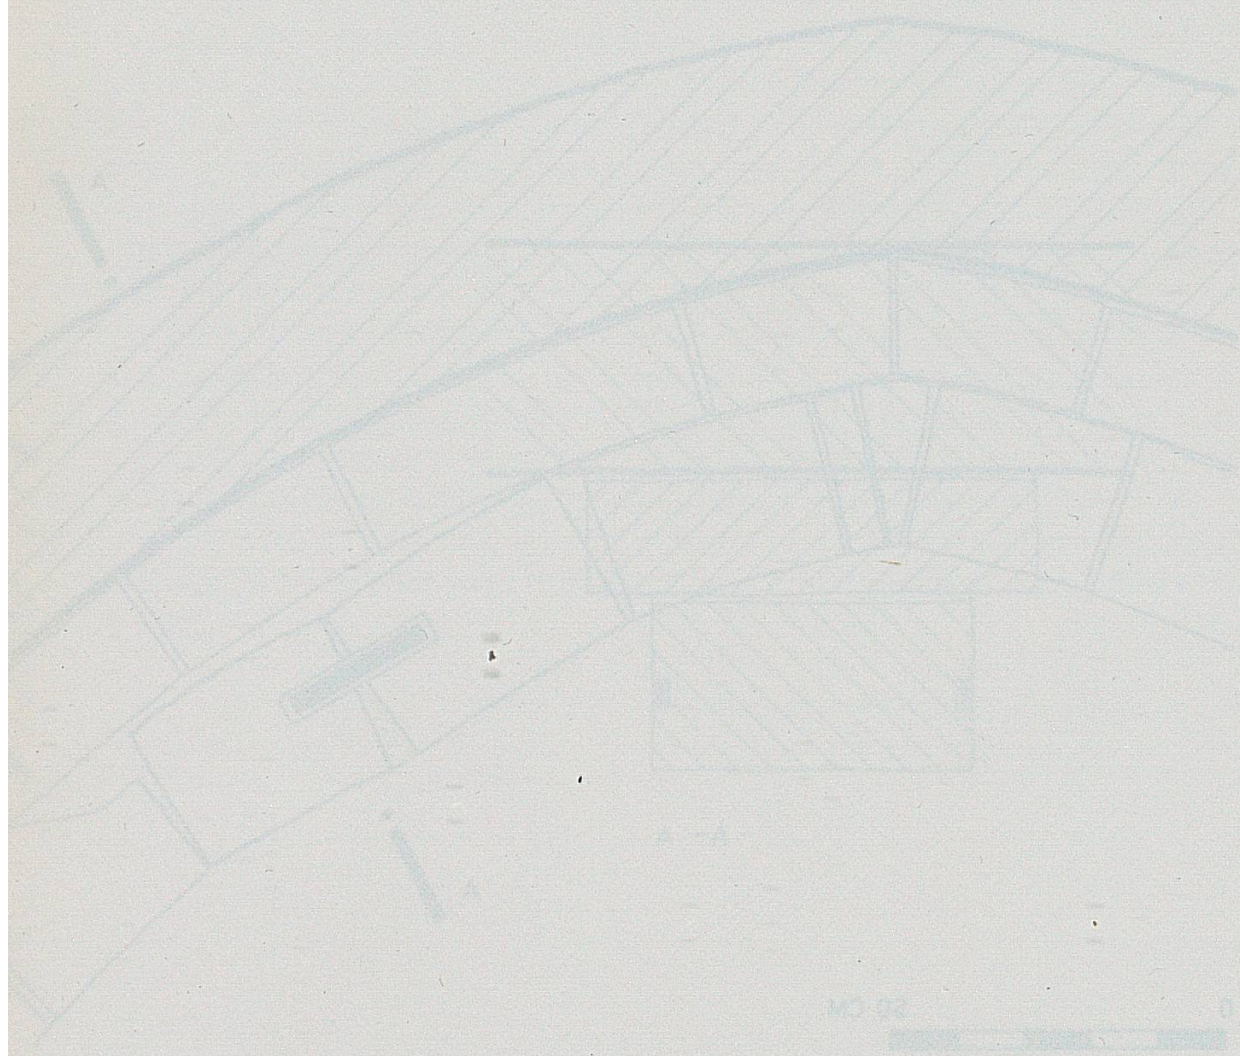
On appliqua les mesures d'assainissement avec des précautions particulières. Ainsi, les joints ne furent d'abord reconstitués qu'à moitié, sur une seule face des arcs, et l'autre partie ne fut traitée qu'après durcissement suffisant de la première. Par sécurité, les voussoirs qui étaient sortis de la courbure originale de l'arc de manière manifestement trop dangereuse furent en outre fixés l'un à l'autre au moyen de crochets en acier inoxydable ; les points d'ancrage nécessaires à cet effet ne furent pas forés au compresseur, mais à l'aide de petites perceuses spéciales, pour éviter au mieux les vibrations. (*Voir fig. 1 et 2.*)

Fig. 1 — Un site de la nef principale après réouverture, au de l'ouest et l'est.

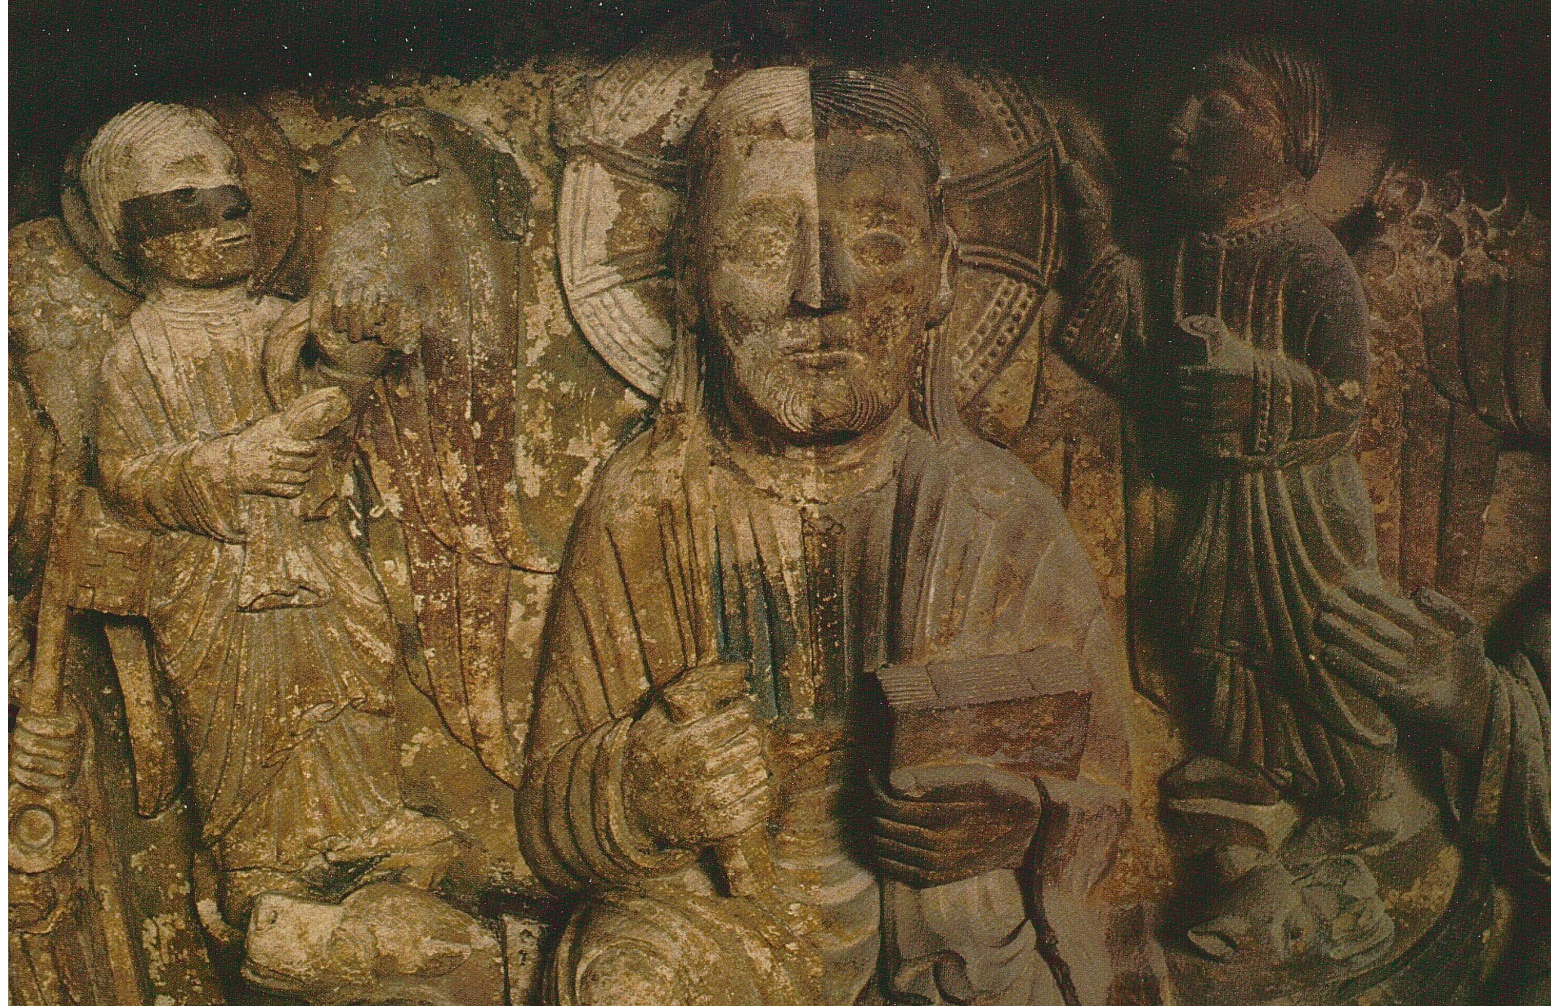
*Partie de droite : pas encore nettoyée. La poussière est en réalité de la saleté liée avec du gypse ou du ciment, et dure comme du verre.*

*Partie de gauche : nettoyée ; les différentes couches de couleurs sont visibles ; sur le visage de l'ange, le contraste entre la partie nettoyée et la bande de saleté qui reste est évidente. Les parties claires n'avaient aucune couche de couleur. ►*

Le nettoyage de la pierre s'est fait par lavage à l'eau tiède, par micro-sableuse et par emploi d'une pâte spéciale<sup>12</sup>. Tous les autres moyens qui étaient proposés aux restaurateurs se sont révélés insuffisants, à cause des enduits à l'huile des XVIII<sup>e</sup> et XIX<sup>e</sup> siècles. Ce nettoyage a permis de découvrir, sur le mur à droite du portail, à la hauteur de la partie supérieure des colonnes, le dessin très estompé d'un personnage chevauchant un âne, en noir, bleu et rouge, peut-être de l'époque romane. Minutieusement, centimètre carré par centimètre carré, tout le portail a ensuite été traité à l'eau distillée, pour extirper le plus possible de sels et enlever les restes éventuels de la pâte de nettoyage ; les colonnes et leurs bases furent baignées de même à plusieurs reprises, en laboratoire. Les pierres détériorées, les fractures et autres lacunes ont été consolidées et complétées avec de l'eau de chaux appliquée par trempage ou injections en dix à douze fois en l'espace de neuf semaines. Les fissures très minces furent colmatées au lait de chaux.
