# Reprise en sous-œuvre du pont de Travers et construction des murs de berge

Zeitschrift: **Bulletin technique de la Suisse romande**

## REPRISE EN SOUS-ŒUVRE DU PONT DE TRAVERS ET CONSTRUCTION DES MURS DE BERGE <sup>1</sup>

par D. BONNARD, ingénieur, professeur à l'Ecole polytechnique de l'Université de Lausanne  
et P. SCHINZ, ingénieur-adjoint au Département des travaux publics, Neuchâtel

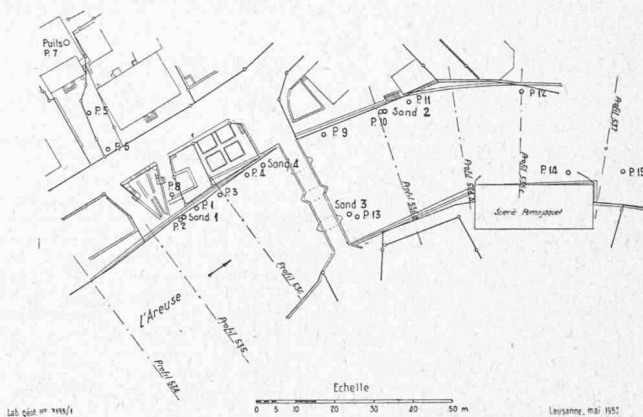
Fig. 3. — Position des sondages.

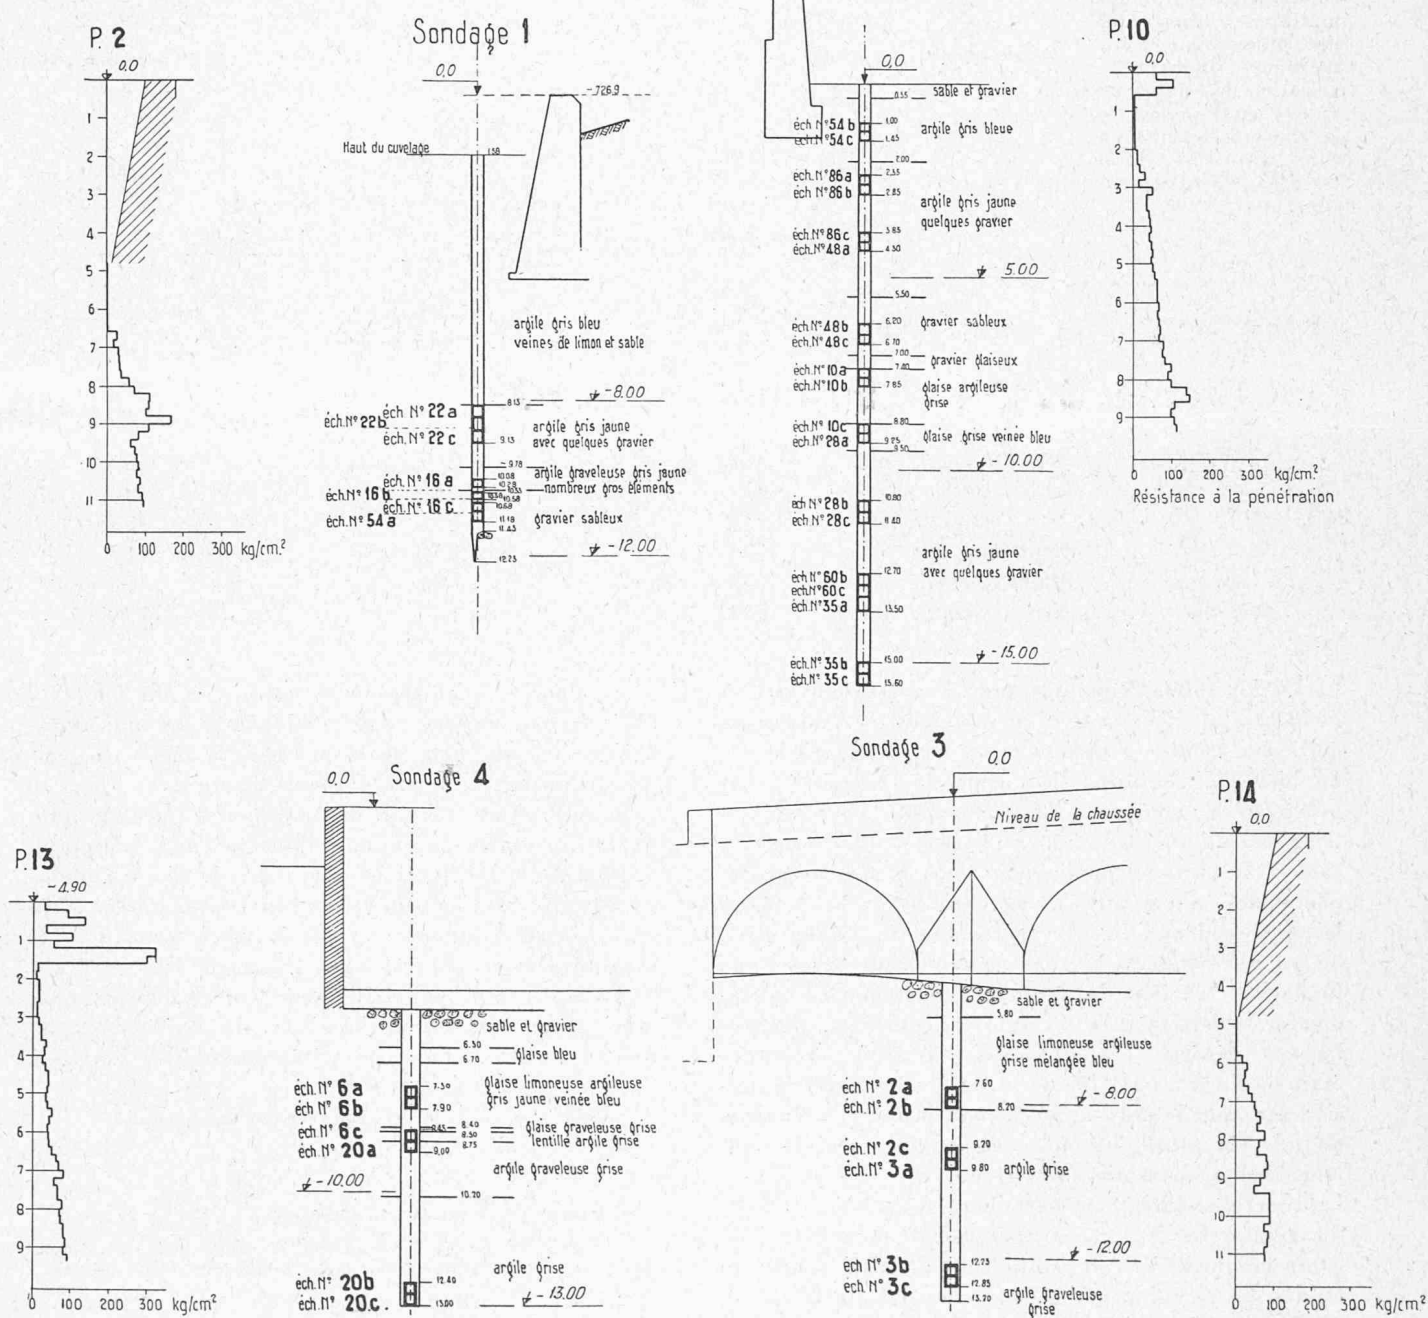
Fig. 4 et 5. — Résultats des sondages tubés et de quelques sondages à la sonde de battage exécutés au droit des rives et du pont de Travers.

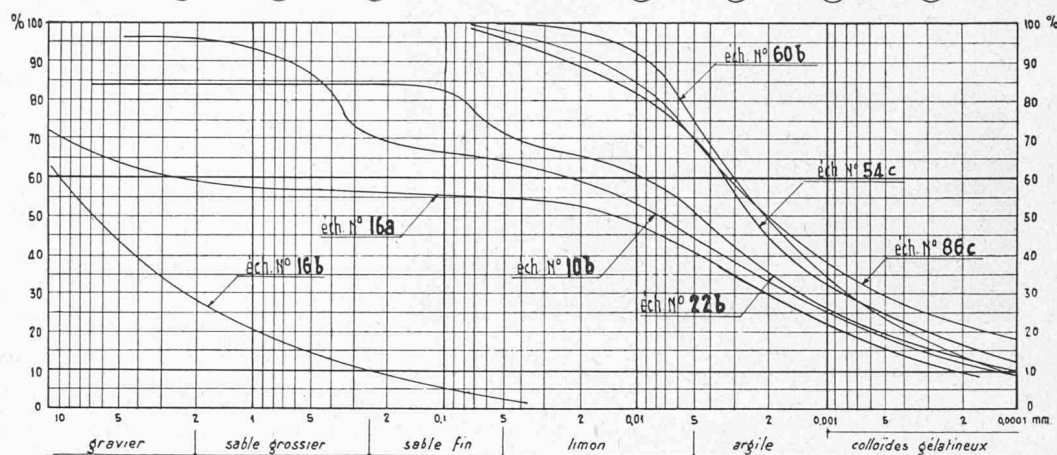
Laboratoire géotechnique N° 3193/4

Fig. 6. — Exemples de résultats des déterminations géotechniques exécutées sur échantillons prélevés dans sondages tubés ; soit compositions granulométriques, compressibilités (diagrammes œdométriques donnant la variation de l'indice de vide  $e$  en fonction de la charge), teneurs en eaux naturelles, limites d'Atterberg et densités.
