# Assainissement du pont de Peney (Genève)

Par Bernard Malric,  
Entreprise  
Locher & Cie SA,  
71, av. Louis-Casati,  
1216 Cointrin  
et Philippe Annen,  
Ingénieurs associés  
M. Buffo + M.  
Châtelain,  
rue Lamartine 23,  
1203 Genève

## 1. Description de l'ouvrage

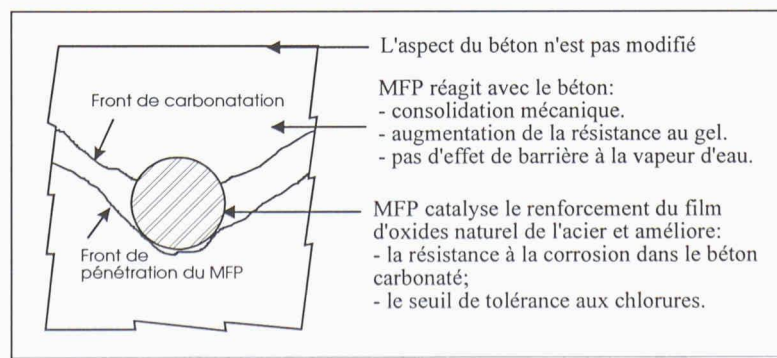
Fig. 7. – Action du MFP

Pour le pont de Peney, les essais de capacité d'absorption capillaire ont été réalisés au laboratoire TFB<sup>2</sup>, démontrant que la porosité du béton concerné, bien que très variable, était suffisante pour envisager l'utilisation du traitement MFP (fig. 7).

L'action du MFP sur le béton armé est double: faisant office d'inhibiteur de corrosion sur les barres d'armature, il réagit aussi avec le béton lui-même pour le renforcer.

Mis en contact avec l'armature, le MFP ne forme pas de film autour de l'acier, mais renforce plutôt la couche d'oxydes naturels déjà présente. Cette action a pour effet de rendre les armatures résistantes à un niveau de chlorures supérieur aux 0,4% normalement admis (la quantité tolérée dépendra de la quantité de MFP présent au niveau de l'acier: lors d'essais en laboratoire on a pu arrêter la corrosion générée par 2,5 à 3% de chlorures), ainsi qu'au pH du béton carbonaté (pH 8 à 9).

Dans la zone fortement imprégnée (environ 1 cm), le MFP réagit avec la chaux du béton pour former des apatites, qui sont des produits proches de l'émail dentaire, caractérisés par leur résistance et leur stabilité chimique. Cette seconde réaction aboutit en fait à une consolidation de la zone de surface du béton et à une modification de la microstructure qui augmente la résistance au gel.

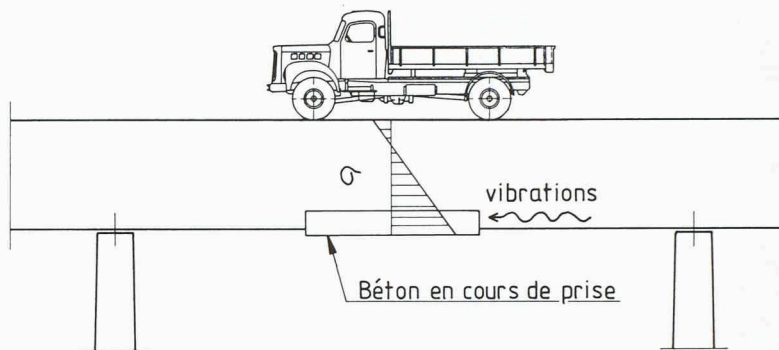
Pour terminer, il faut encore mentionner les contraintes et vibrations que l'ouvrage continuerait de subir durant la prise des mortiers ou des bétons de ragréage (fig. 11), puisque le pont doit rester en service durant les travaux de réfection.

Fig. 11. – Pont en service durant les réfections
