Denkmalpflege im Kanton Schwyz 1998/99

Markus Bamert

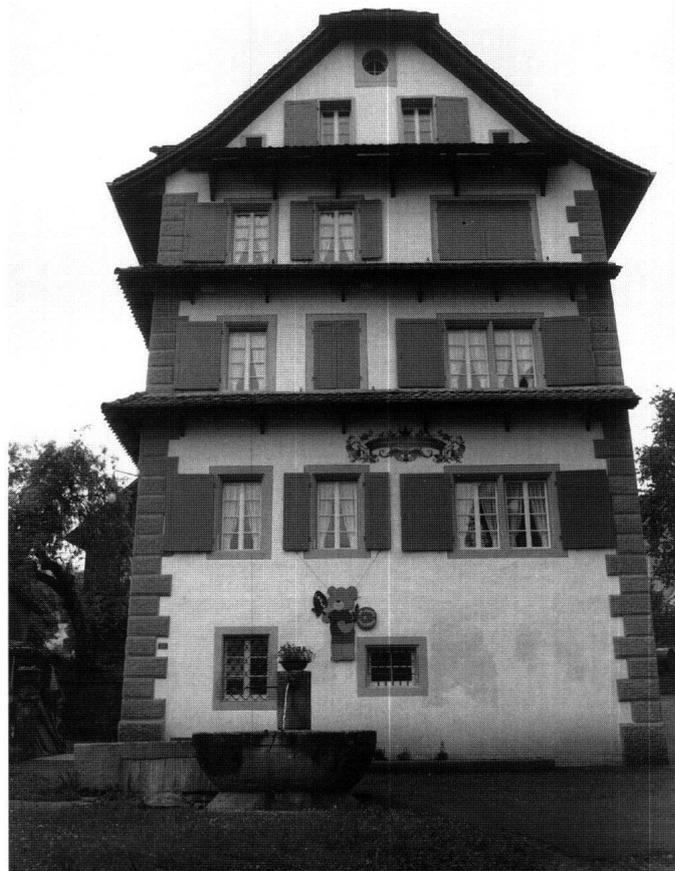
Abb. 4: Schwyz, Steinstöckli. Ansicht von Süden. Die turmartige Gesamterscheinung ist für ein Schwyzer Herrenhaus des 16. Jahrhunderts einmalig. Diese orientiert sich an der Form eines mittelalterlichen Wohnturmes.

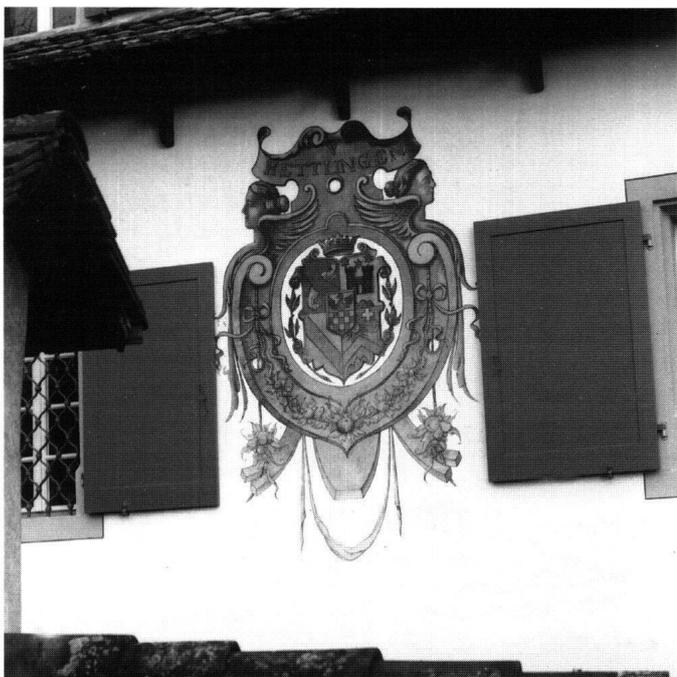
Abb. 5: Schwyz, Steinstöckli. Das Hedlinger-Wappen auf der Westseite des Hauses gehört zur Dekoration des 19. Jahrhunderts. Zu diesem Zeitpunkt wurden auch die Klebedächer erneuert.

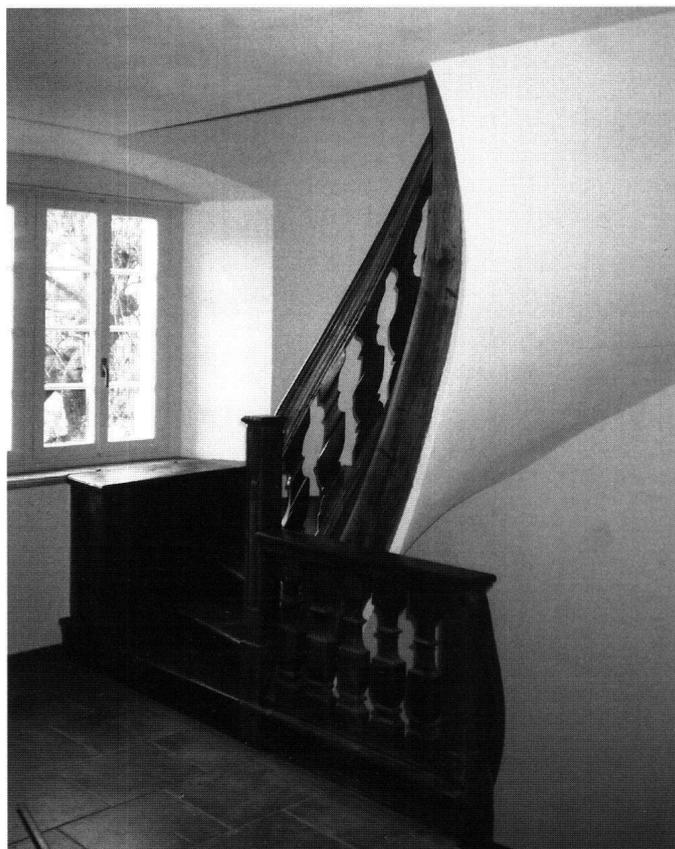
Abb. 6: Schwyz, Steinstöckli. Die gewundene Holztreppe stammt aus der Bauzeit des Hauses. Im 18. Jahrhundert wurden die reich profilierten Baluster aufgesetzt und die Treppenuntersicht vergipst.

Im Treppenhaus wurde der Glattputz an den Wänden und unter der Wendeltreppe soweit nötig ausgeflickt und neu bemalt. Von besonderem Reiz sind die in der Wand ausgesparten Lichtnischen. Das barocke Treppengeländer wurde neu poliert. Hingegen blieben die Aufdoppelungen auf den zum Teil sehr stark abgenutzten Treppenstufen erhalten. Zwischen den beiden Wohnungen wurde ein

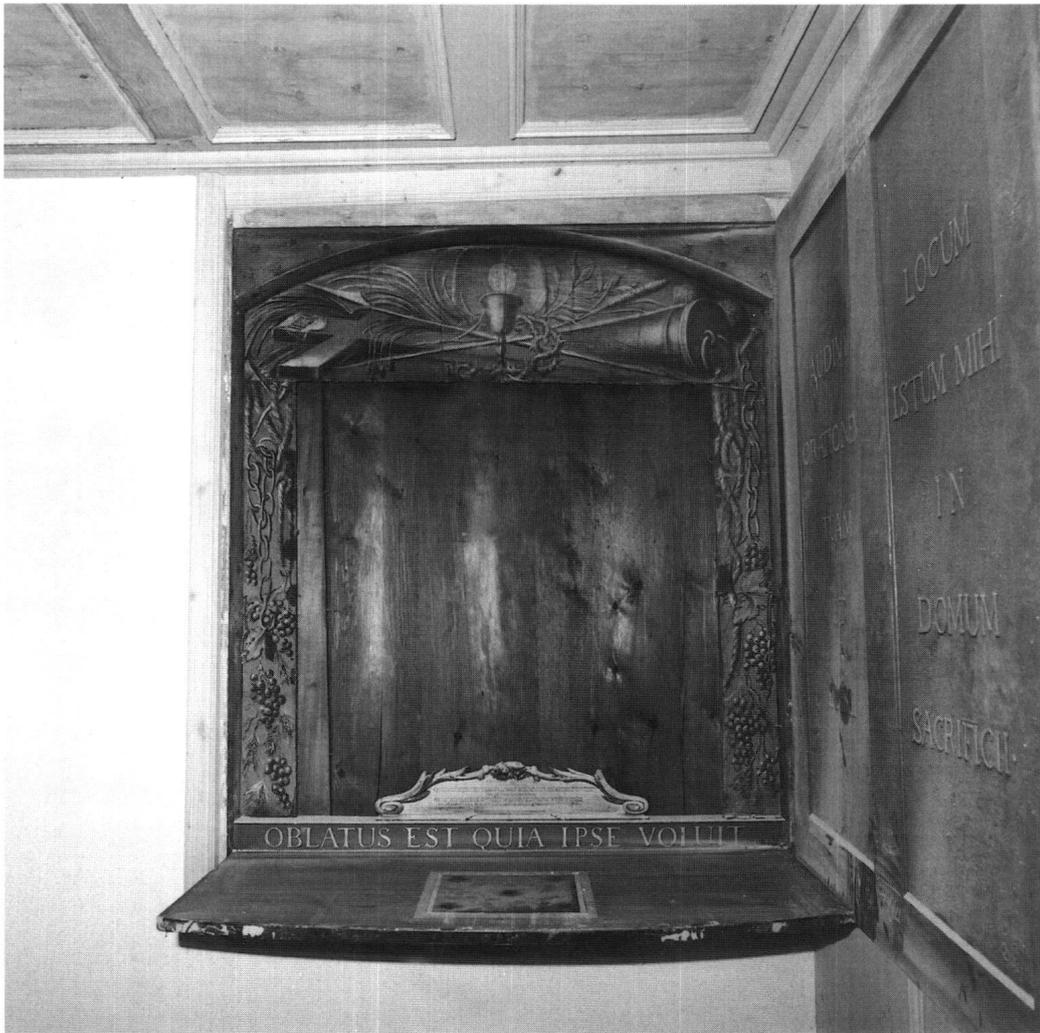
Abb. 8: Schwyz, Steinstöckli. Hausaltar im dritten Obergeschoss. Leider ist das Altarbild verloren. Vermutlich handelt es sich, wie bei den Ausmalungen der Räume im zweiten und vierten Obergeschoss, um eine eigenhändige Arbeit Johann Carl Hedlingers.

Der 1764 datierte Hausaltar in Form eines Wandschranks im Hauptraum des dritten Obergeschosses blieb unverändert erhalten. Leider fehlt das dazugehörige Altarbild. Man darf annehmen, dass der Altar ein eigenhändiges Werk des Hausbesitzers ist. Auf eine Freilegung der mit einem Sternenhimmel bemalten Decke dieser Hauskapelle wurde verzichtet. Die Decke unifarbiger übermalt.

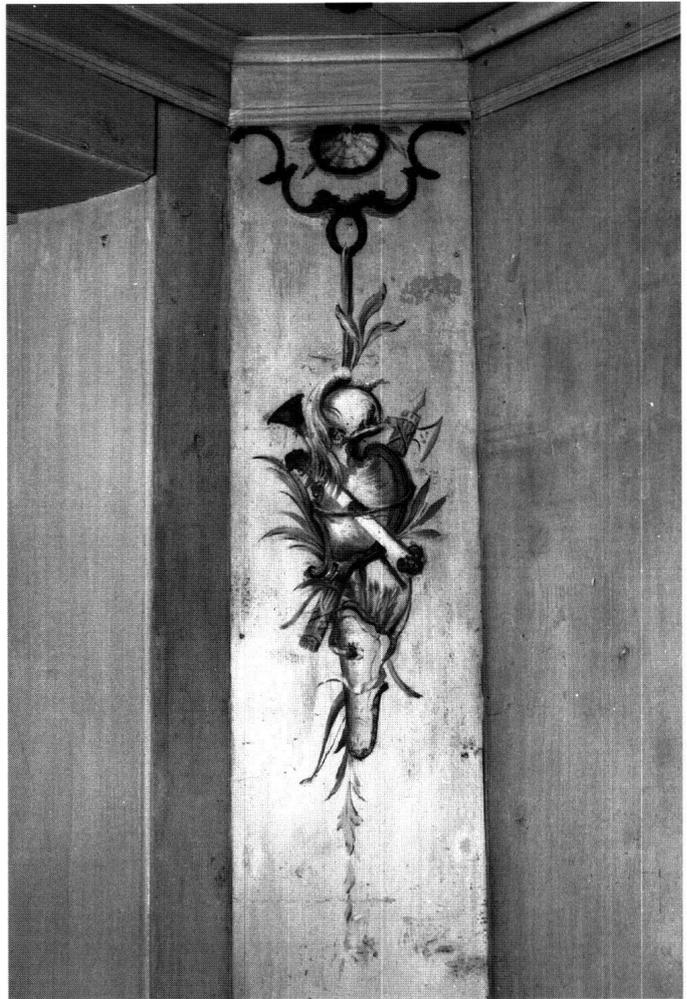
Abb. 9: Schwyz, Steinstöckli. Detail der Täferbemalung im ehemaligen Bibliotheks- und Arbeitsraum Johann Carl Hedlingers. Die Trophäe ist der Musik gewidmet.

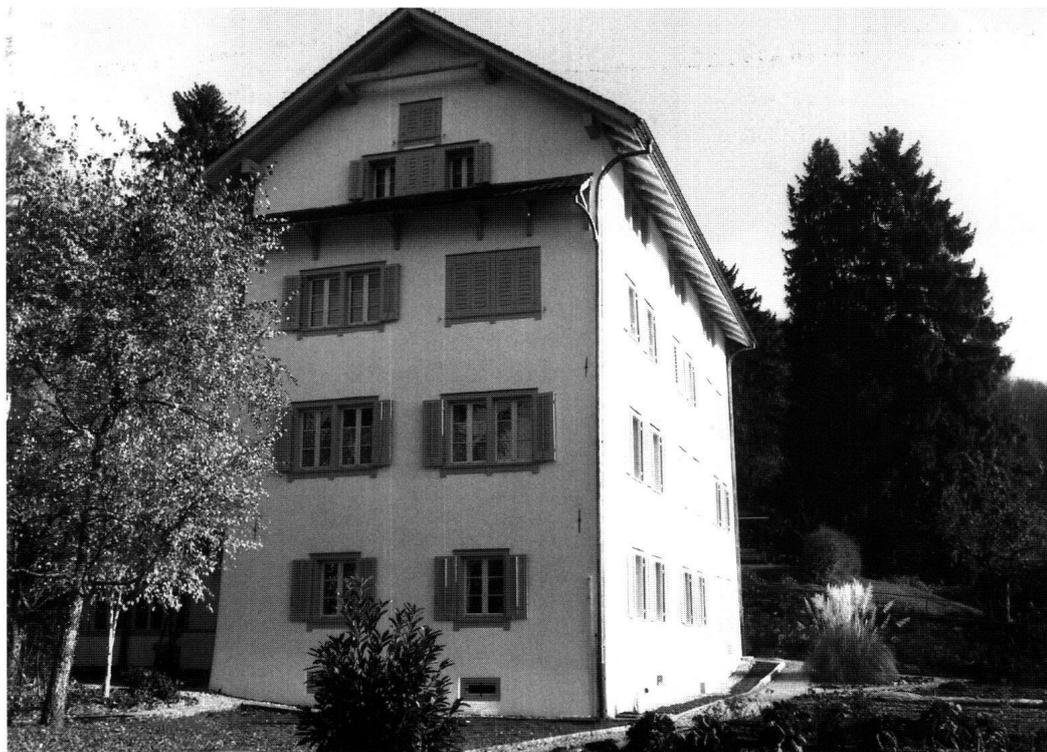
Abb. 10: Schwyz, Klösterli St. Joseph im Loo. Das Hauptgebäude des Klosters stammt aus der Zeit, als hier ab 1627 eine Lateinschule geführt wurde. Trotz der Veränderungen des frühen 19. Jahrhunderts hat das Gebäude den Charakter des 17. Jahrhunderts beibehalten, der an ein Schwyzer Herrenhaus erinnert. Das Gebäude steht an der Stelle des ersten Kapuzinerklosters in Schwyz. Davon hat sich lediglich die Kirche erhalten.

Der Untersuch an den wenigen original erhaltenen Putzpartien – diese fanden sich insbesondere hinter den Ziehläden des obersten Geschosses – bestätigte, dass die Fassaden wie erwartet ursprünglich lediglich weiss gekalkt und auch die jüngeren Anstriche weiss waren. Die Dachsparren zeigten unter verschiedenen jüngeren Anstrichen einen Grauton, der sich in ähnlicher Art bei den Ziehläden des 17. Jahrhunderts und auf den Fensterfuttern des frühen 19. Jahrhunderts wiederholte. Die auf den Sparren aufliegenden Untersichtsbretter hingegen waren hell bemalt, ursprünglich in Kalk, später in Ölfarbe. Anhand dieses Befundes wurden die alte Dachuntersicht, die neuen Fensterfutter, die originalen Ziehläden sowie der neu applizierte Kalkputz bemalt.

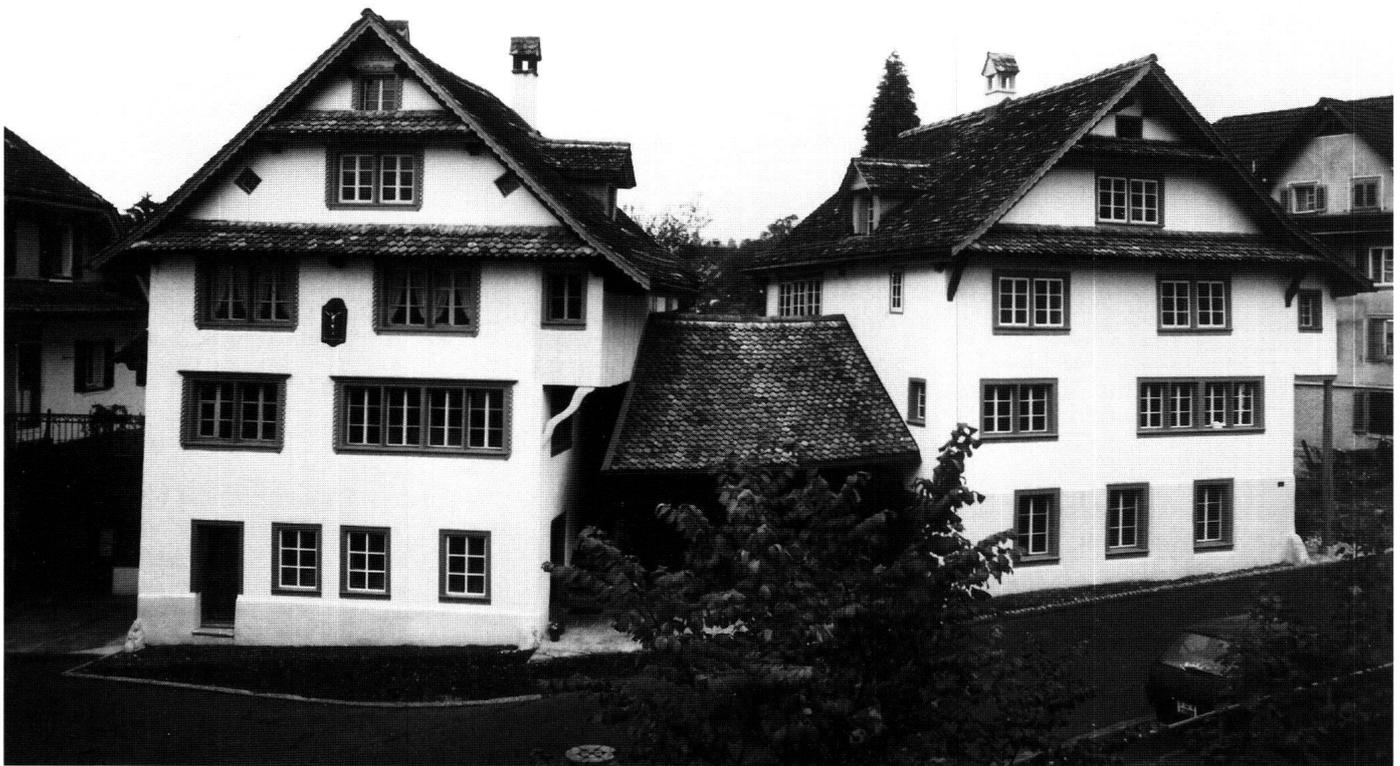
Abb. 12: Schuyz, Häuser Alte Gasse 6 und 8, Ibach. Die beiden gleichzeitigen Häuser haben eine unterschiedliche Entwicklungsgeschichte, die an den Fassaden ablesbar ist. Haus Nr. 8, links, hat im Wesentlichen sein barockes Gesicht bewahrt; Haus Nr. 6, rechts, wirkt durch den Umbau des 19. Jahrhunderts strenger.

Zwischen den beiden Fenstergruppen des zweiten Obergeschosses steht in einem einfachen Stuckrahmen ein Kruzifix. Zudem sind bei zwei Fenstern originale Verdachungen mit einem eingeschnitzten Bogenmotiv sowie teilweise die erwähnten Reste von Seitenbärten vorhanden. An allen vier Fassaden, insbesondere in der oberen Fassadenhälfte, waren zudem grosse originale Verputzflächen erhalten. Nicht feststellen liess sich trotz intensiver Suche, ob vor den Fenstern ursprünglich Ziehläden montiert waren oder ob die Seitenbärte lediglich seitlich der Fenster als Dekorationselemente montiert waren. Als Hinweis für die Existenz von Ziehläden können die Abnutzungsspuren an einigen Fensterbänken angesehen werden. Der Fassadenputz war hell gekalkt, die Fenstereinfassungen grau bemalt. Bei

Bei beiden Häusern wurde die Fenstereinteilung anhand des Befundes als Doppel- und Vierergruppen wiederhergestellt, was zu bedeutend mehr Spannung in der Fassadengestaltung geführt hat. Beim Haus Nr. 8 wurden die Fensterverdachungen anhand des erhaltenen Vorbildes wiederhergestellt, beim anderen Gebäude wurde mangels Belegen darauf verzichtet. Der Fassadenverputz des Hauses Nr. 8

wurde soweit möglich konserviert und ergänzt; der Anstrich erfolgte in Kalk. Die Buntfassung der Kreuzigungsgruppe wurde anhand des Befundes rekonstruiert. Die Fassade des Hauses Nr. 6 wurde vollständig neu verputzt und al fresco gekalkt; als Vorbild für die Rekonstruktion der Klebedächer dienten die erhaltenen Vorbilder. Die Fensterfutter beider Häuser wurden anhand des Befundes grau bemalt, während die Dachuntersicht und das Konstruktionsholz der Klebedächer unbehandelt blieben. Einige Fenster wurden restauriert und neue Vorfenster hergestellt, andere neu in Doppelverglasung hergestellt. Die Kalksteintreppe von Haus Nr. 6 musste von einem dicken Betonüberzug befreit und die alten, auf ihrer Oberfläche zerstörten Stufen mit neuen Trittplatten aufgedoppelt werden.

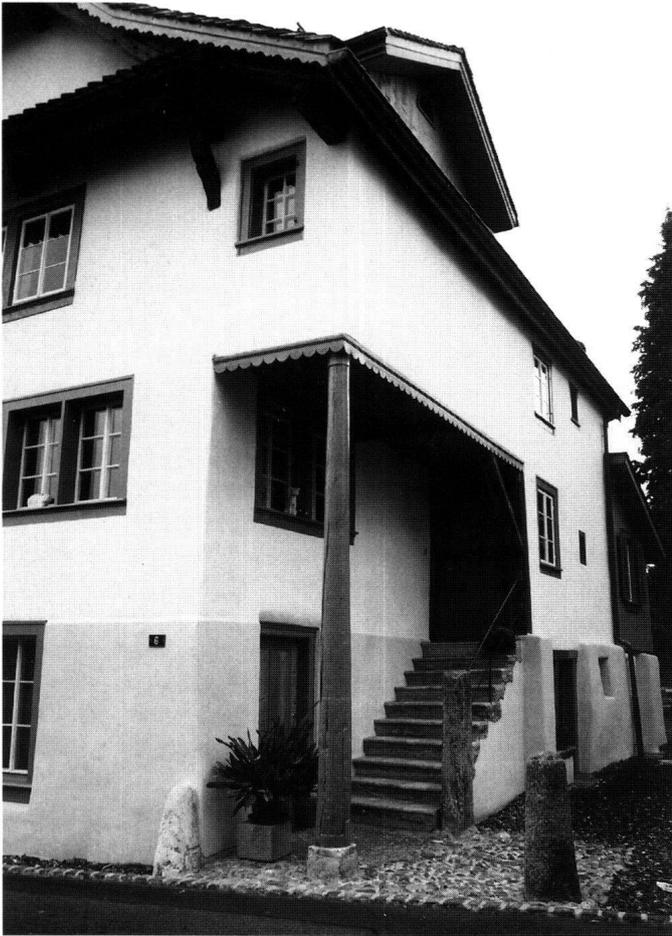
Abb. 13: Schwyz, Haus Alte Gasse Nr. 6, Ibach. Der Hauszugang führt in traditioneller Art unter der Laube direkt ins erste Obergeschoss.

besonderem Interesse, da auch eine vollständige Sanierung des Innern vorgesehen war. Hier haben sich zahlreiche einfache Täfer, Türen und Böden sowie die Treppenanlage mit Blockstufen über zwei Geschosse aus der Bauzeit, wenn auch teilweise in schlechtem Zustand, erhalten.

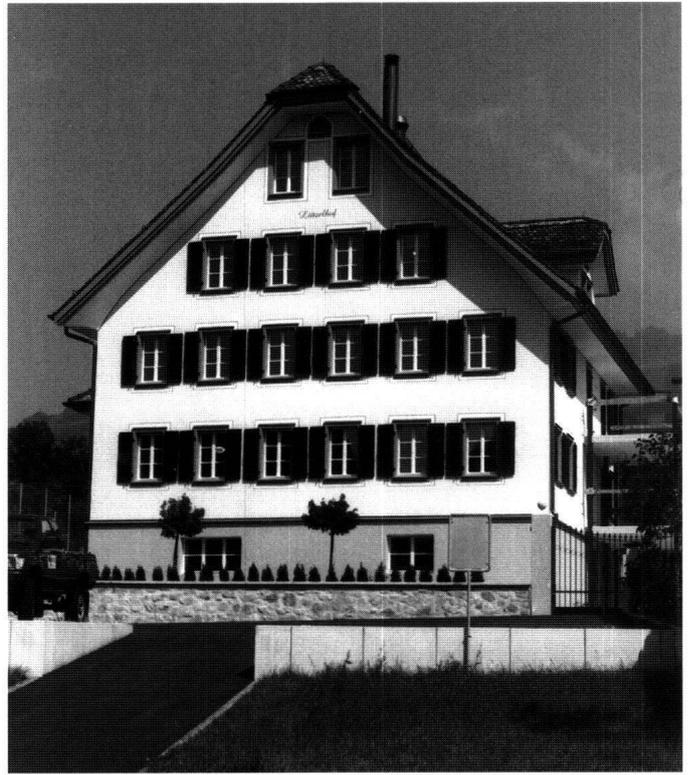
Wie die Bausubstanz des Innern zur Zeit dieser massiven Umnutzung ausgesehen hat, wissen wir nicht. In den letzten Jahrzehnten, als das Haus als Knabenpensionat benutzt wurde, waren sämtliche Innenausstattungen gründlich erneuert worden. In dieser Zeit wurde auch der Fassadenputz aus der Umbauphase um 1800 entfernt und durch einen dicken Kunststoffputz auf einem Träger aus Holzzementplatten ersetzt.

Abb. 14: Schwyz, Haus Schnüriger. Das heutige Erscheinungsbild als verputztes Holzhaus stammt aus dem späten 18. Jahrhundert. Dahinter versteckt sich jedoch Bausubstanz, die bis ins 16. Jahrhundert zurückreicht.

Die Restaurierung bezweckte, die noch erhaltene Substanz zu pflegen. Allerdings musste die Tragkonstruktion wesentlich verstärkt werden. Das Aussehen der Fassaden aus der Zeit des Umbaus um 1800 blieb erhalten; der Fassadenverputz musste jedoch vollständig erneuert werden. Dabei wurden entsprechend der Erinnerung eines Nachbarn – des heutigen Besitzers der Liegenschaft – und anhand von zeitgleichen Beispielen um die Fenster abgeglättete, von dunklen Linien begleitete Putzbänder gezogen. Der Flächenputz wurde in grober Struktur angetragen und anhand des schwachen Befundes im Bereich der Dachuntersicht ockerfarbig bemalt. Erhalten blieben die profilierten kräftigen Balken längs der vergipsten Dachuntersicht. Die Untersicht selber wurde vollständig erneuert, da eindringendes Wasser diese stark zerstört hatte. Die vergipste Untersicht blieb weiss und die profilierten Balken sowie die neuen Fenstereinfassungen wurden anhand des Befundes hellgrau bemalt. Die grünen Fensterläden mit beweglichen Brittchen runden das bie-

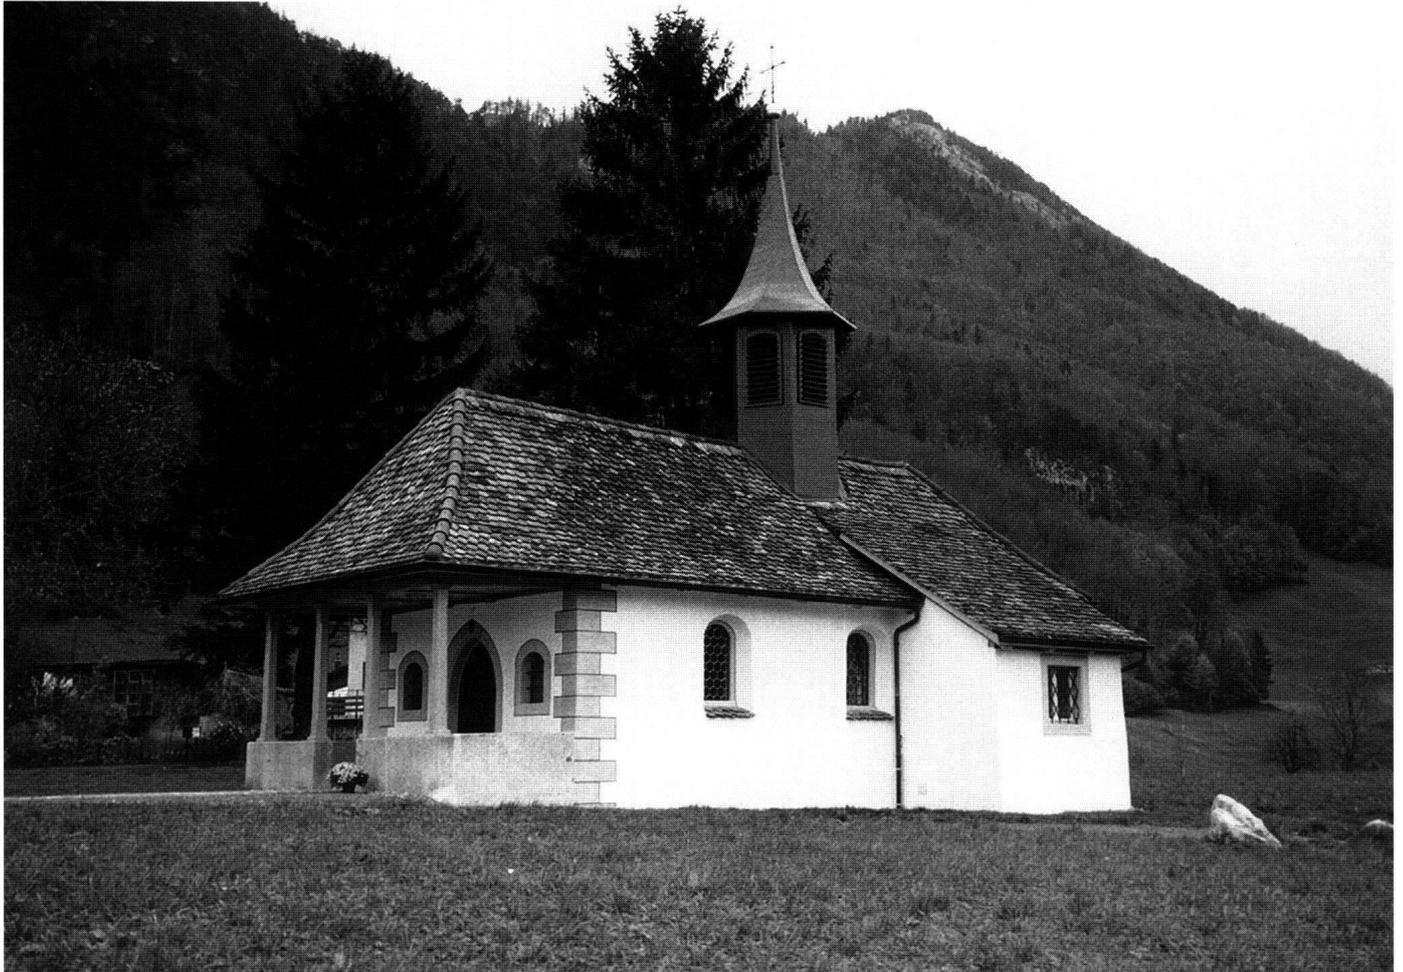
Abb. 15: Ingenbohl, Kapelle St. Laurentius, Wilen. Das Äussere nach der Restaurierung. Das Vorzeichen steht auf grossen Granitplatten, die aus Findlingen gehauen wurden. Die Ecken der Eingangsseite sind mit grossen aufgemalten Quadern dekoriert.

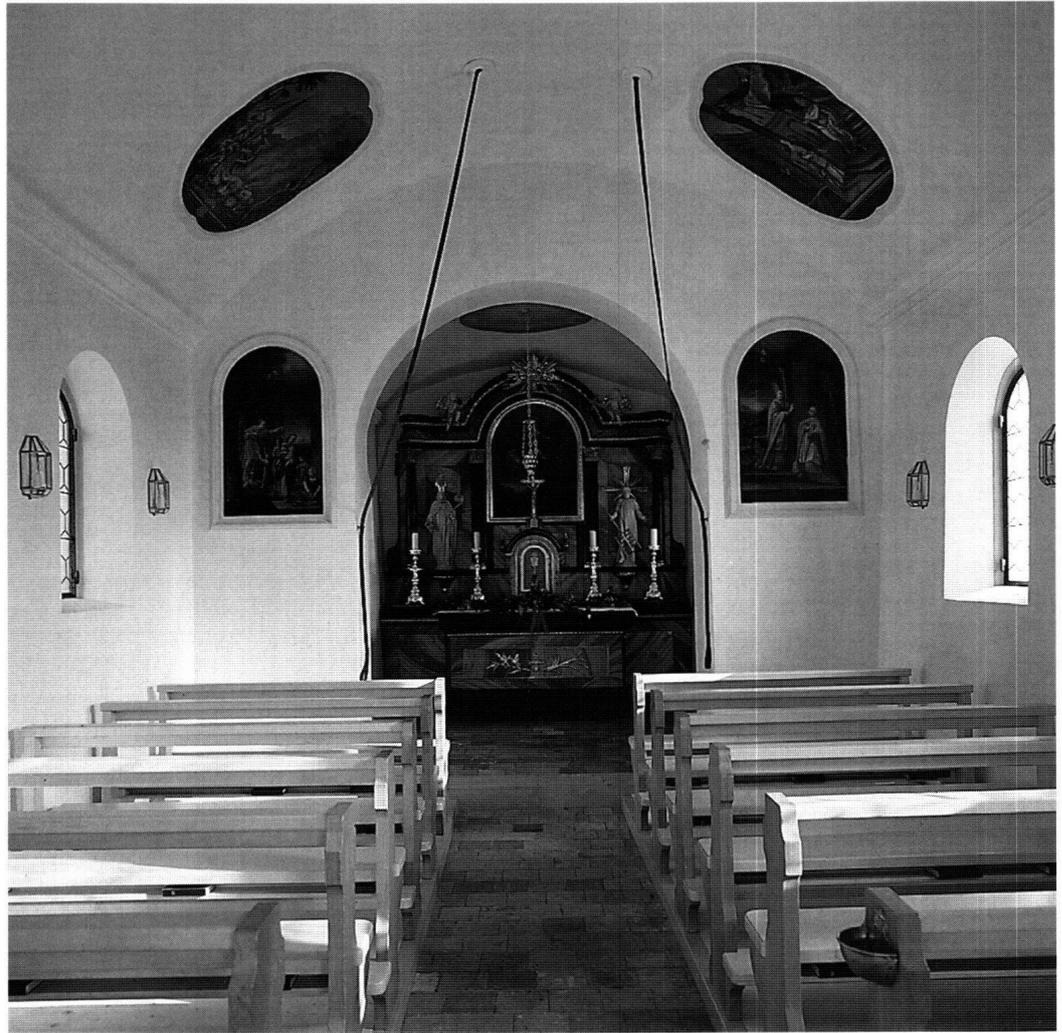
Abb. 16: Ingenbohl, Kapelle St. Laurentius, Wilen. Im Innern wurde die Farbfassung des frühen 19. Jahrhunderts wiederhergestellt. Zu diesem Zeitpunkt wurde ein neuer klassizistischer Altar eingebaut.

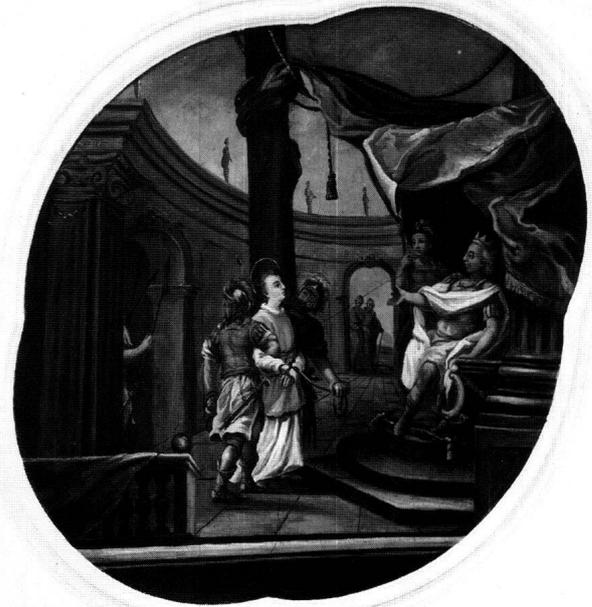
Abb. 17: Ingenbohl, Kapelle St. Laurentius, Wilen. Die von Franz Josef Weber 1772 in die einfachen Deckenspiegel gemalten Fresken zeigen Szenen aus dem Leben des Kirchenpatrons. Die Fresken wurden im ersten Viertel des 19. Jahrhunderts teilweise in Seccotechnik überarbeitet. Dieser Zustand der ersten Überarbeitung wurde beibehalten.

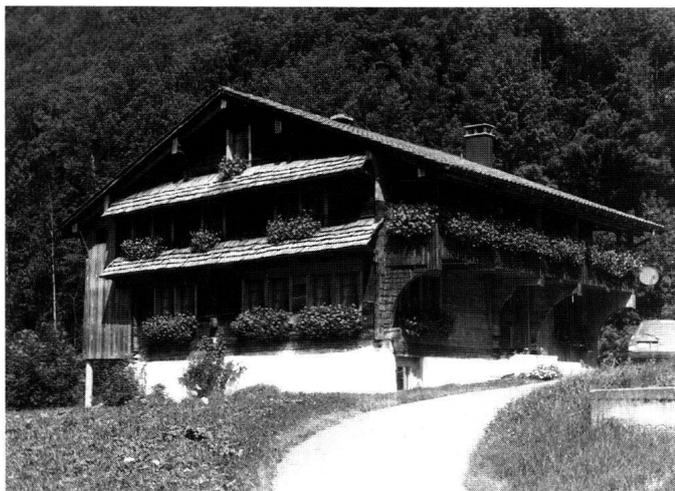
Abb. 19: Muotathal, Bauernhaus Husmatt, Ried. Das zwischen 1551 und 1554 erbaute Bauernhaus besass ursprünglich keine Klebedächer. Diese kamen in unserer Gegend im Verlauf des 16. Jahrhunderts bei Herren- und Bürgerhäusern in Mode. Erst im Verlauf des 17. Jahrhunderts wurden sie zu einem typischen Merkmal der Bauernhäuser.

Ziel der Restaurierung war, möglichst viel an alter Bausubstanz zu erhalten, ohne alle Details in den ursprünglichen Zustand zurückzuführen. So mussten als hauptsächliche Massnahme die Fensterpfosten, an welche die Fensteranordnung ohne Futterbretter angeschlagen sind, ersetzt werden. Auch innerhalb der gewandeten Holzkon-

struktion mussten insbesondere im Innern sowie auf der Ostseite Ergänzungen vorgenommen werden. Hingegen wurde auf ein Anheben des nach Westen abgesunkenen Hauses verzichtet und die Unregelmässigkeiten zwischen Klebedach und Fenstern in Kauf genommen. Das neue Ersatzholz blieb unbehandelt, es wird sich mit der Zeit farblich dem Umgebungston anpassen. Die beiden Klebedächer waren bereits vor einigen Jahren mit neuen Holzschindeln gedeckt worden und befinden sich in einem guten Zustand.

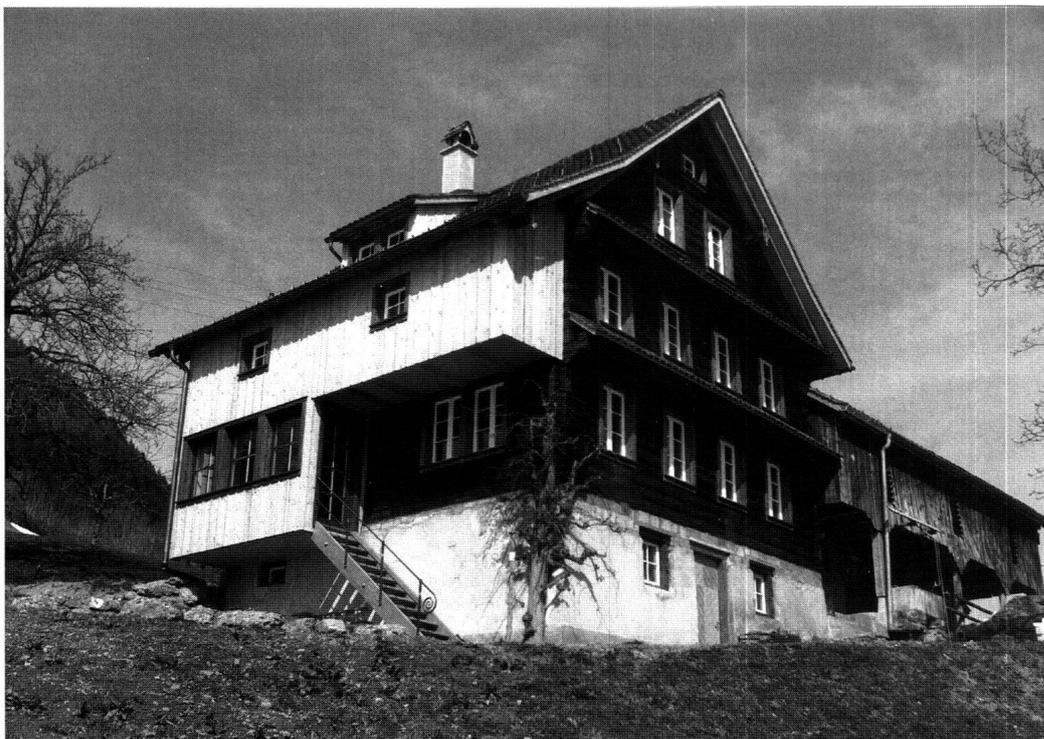
Abb. 20: Sattel, Haus Magrainweg 17. Das Bauernhaus gehört zum seltenen Typ des Gadenhauses, bei dem Wohnhaus und Stall zusammengebaut sind. Dabei steht der First des Stalles quer zu demjenigen des Hauses.

Bei der Restaurierung des Wohnhauses wurde der Zustand der Veränderungen des frühen 19. Jahrhunderts beibehalten, um die stilistische Einheit von Haus und Stall nicht zu stören. Zwischen den beiden musste aus Sicherheitsgründen eine Brandmauer eingezogen werden, da der Stall immer noch benützt und dort Heu gelagert wird. Die Erschliessung im Einschnitt zwischen Haus und Stall blieb erhalten, jedoch wurde dort ein Windfang eingefügt. Die alte Eingangssituation auf der Westseite wurde ergänzt. Die Einzelfenster mit zweifacher Sprossenteilung und mit Fensterfuttern in den Laibungen und Verkleidungsbrettern an den Fassaden blieben in der überlieferten Art erhalten.

Im Inneren waren wesentliche Verstärkungen der Statik notwendig; die alte Raumeinteilung blieb jedoch erhalten. So liegt das Treppenhaus in unüblicher Art als Kehrtreppe in der Nordostecke des Hauses. Küche und Stube werden durch einen kleinen Vorraum erschlossen, ein durchgehender Gang fehlt, sodass die Küche direkt an der Stubenwand anschliesst. Von der Westseite her wird die Küche ohne Abtrennung direkt betreten.

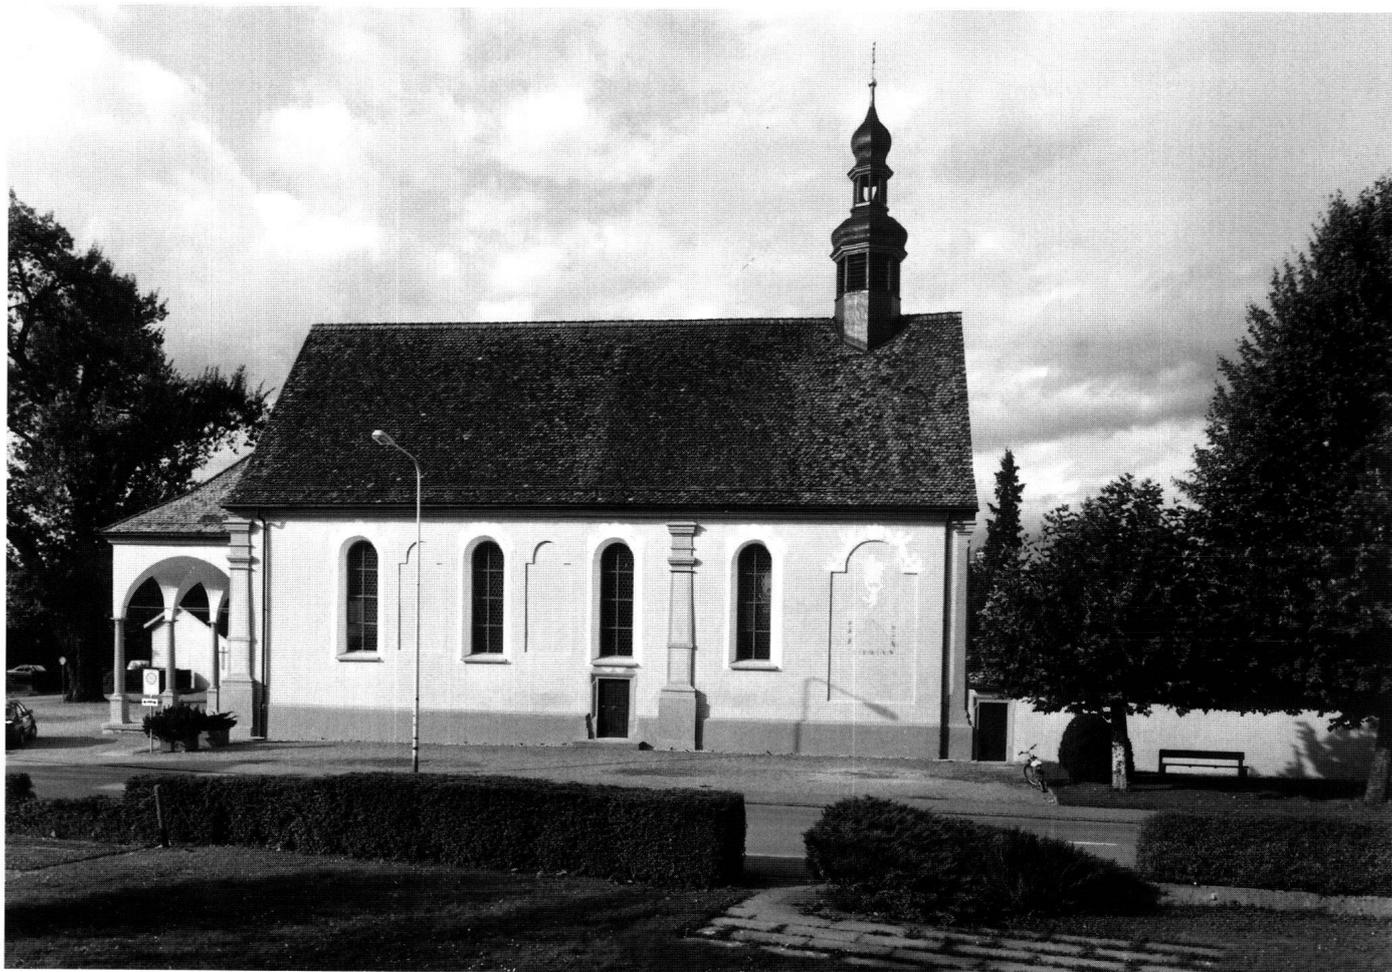
Abb. 21: Lachen, Riedkapelle. Die ursprünglichen Fenster von 1680 sind als Blendnischen ablesbar. Die Sgraffiti entstanden im Zusammenhang mit den neuen Fenstern in der ersten Hälfte des 18. Jahrhunderts. Aus der gleichen Zeit stammt das Vorzeichen.

Ziel der Restaurierung war es, die für unsere Kulturlandschaft seltenen Sgraffiti zu konservieren und den Verputz gemäss der alten Mischung zu ergänzen. Dabei wurde der Verputz bei den Sgraffiti gefestigt und die eingeritzten Motive weiss gekalkt. Da der Verputz bis anhin immer mit ockerfarbig eingefärbtem Kalk bemalt worden war, entschloss man sich, diese Maltechnik auch beim neuen Anstrich der Wandflächen beizubehalten. Der Pilaster an der Nordostseite fehlte. Er wurde bis auf die Höhe des Steinsockels nachgeritzt und ergänzt. Die bei der letzten Restaurierung nicht beachtete aufgemalte Kassettierung der Pilaster wurden farblich wieder betont. Die verputzten Flächen des Vorzeichens blieben im Gegensatz zu den ockerfarbigen Fassaden der Kapelle hell. Der doppelstöckige, stark geschweifte Dachreiter über dem Chor erhielt seine rotgraue Fassung zurück. Der Verputz des ostseitig an den Chor angebauten Pilgerhöfchens musste leider mit einer kunststoffvergüteten Farbe bemalt werden, da bereits mehrere Male ähnliche, stark in den Untergrund eingedrungene Produkte verwendet worden waren.

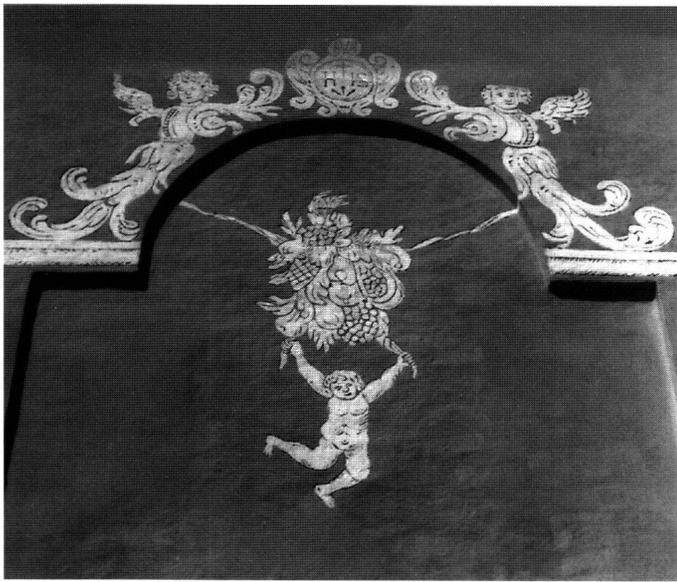
Abb. 22: Lachen, Riedkapelle. Die Motive wurden in den feuchten Putz geritzt und hell gekalkt. Es handelt sich also nicht um die Sgraffitotechnik, wie sie in Graubünden praktiziert wurde, bei der durch Entfernen der Kalkschlämme der darunterliegende graue Naturputz hervorgeholt wurde.

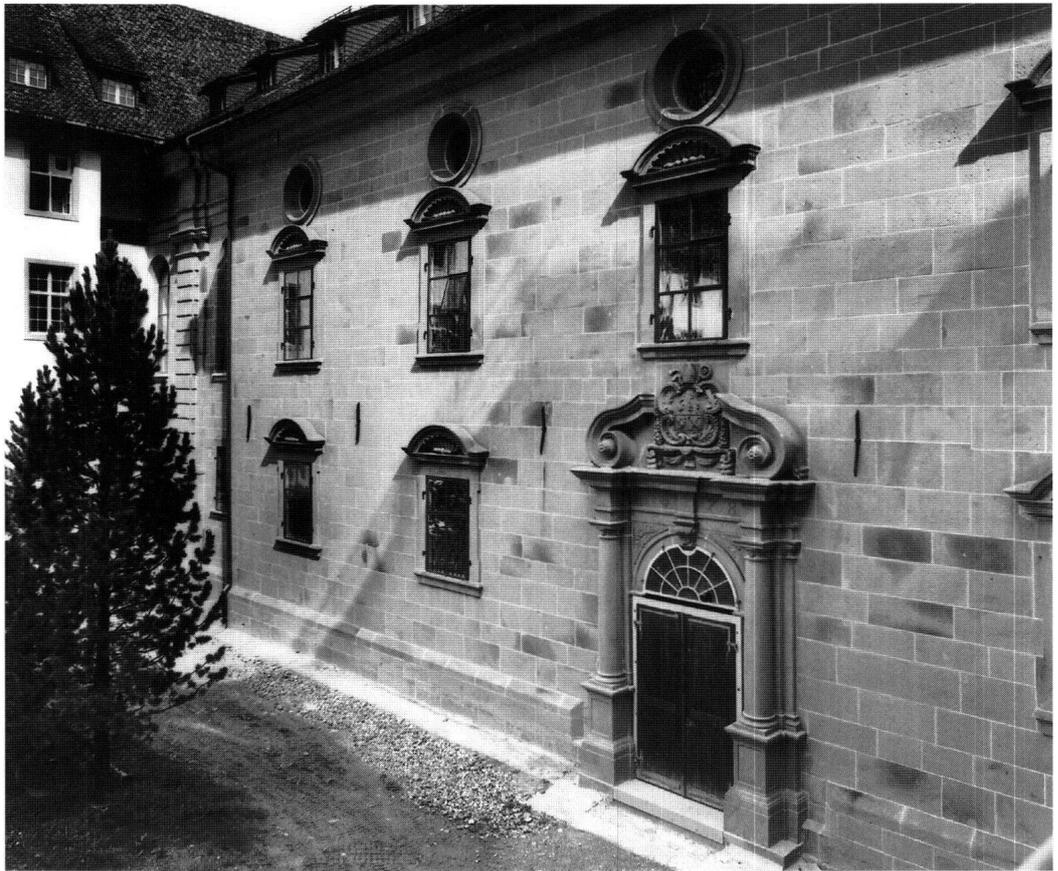
Abb. 25: Einsiedeln, Beichtkirche. Die Westfassade der Beichtkirche war bis zum Bau des neuen Klosters vom Platz her einzusehen. Deshalb ist diese im Gegensatz zur Ostfassade vollständig in Sandstein ausgeführt. Die untere Fensterreihe rechts gehört zum Beichthaus, die darüberliegende zur Studentenkapelle, und die beiden Fensterreihen links führen in die Magdalenenkapelle.

Das Restaurierungskonzept sah keine grundlegenden architektonischen Veränderungen, sondern eine fachgerechte Restaurierung dieser Bausubstanz vor. Die Fundamente und das Mauerwerk waren bis auf die Höhe von ca. zwei Metern sehr stark durchfeuchtet, da das anstehende Wasser in den Höfen beidseits der Beichtkirche nur schlecht abfließen kann. Deshalb musste das Erdwerk sowohl im Innern wie

auch an den beiden Fassaden ausgehoben werden. Aussen wurden Sickergräben angelegt. Im Innern entstand durch das Ausheben die Möglichkeit, unter dem Beichthaus einen zusätzlichen Raum anzulegen. Dieser dient künftig als Dokumentationsraum, wo sämtliche in den letzten Jahren entstandenen und künftig anfallenden umfangreichen Dokumentationen über die Restaurierungsvorhaben innerhalb des Klosterbezirks sicher aufbewahrt werden können.

Die Sandsteinfassaden der Beichtkirche und des Schiffs der Magdalenenkapelle sind vermutlich im Zusammenhang mit der inneren Umgestaltung im Jahre 1902 zum letzten Mal restauriert worden. Zu diesem Zeitpunkt wurden die doppelstöckigen Fenster des Schiffs der Magdalenenkapelle in ihrer Höhe unterteilt. Oben blieb das rundbogige Fenster erhalten, unten entstand ein gleich breites rechteckiges Fenster. Trotz der sorgfältigen Einfügung von Sandsteinquadern zur Unterteilung der Fenster ist die ursprüngliche Fensterhöhe ablesbar geblieben. Weniger rücksichtsvoll war das Aushauen und Ausrunden sämtlicher Sandsteinfugen. Dadurch wurden die einzelnen Quader bossenartig betont und die Steine tiefer neu verfugt. In den Randzonen und in der Dachuntersicht waren jedoch originale Fugen erhalten, die das ursprüngliche Erscheinungsbild zeigen. Auch in den tieferen Schichten der Fugen konnte die Originalmischung des Fugenmaterials eruiert werden. Nach der gründlichen Reinigung der Fassade mit Wasser und einer primären partiellen Festigung mit Kieselsäureester wurden alle zurückgearbeiteten Kanten der einzelnen Quader mit Steinersatz aufmodelliert. Erst dann war es möglich, die Fugen mit dem hellen nachgemischten Fugenmörtel zu schliessen. Durch diese Beruhigung der Fassadenflächen wird die Plastizität der kräftigen vorgesetzten Bauteile wie Pilaster oder Portal- und Fenstereinfassungen betont.

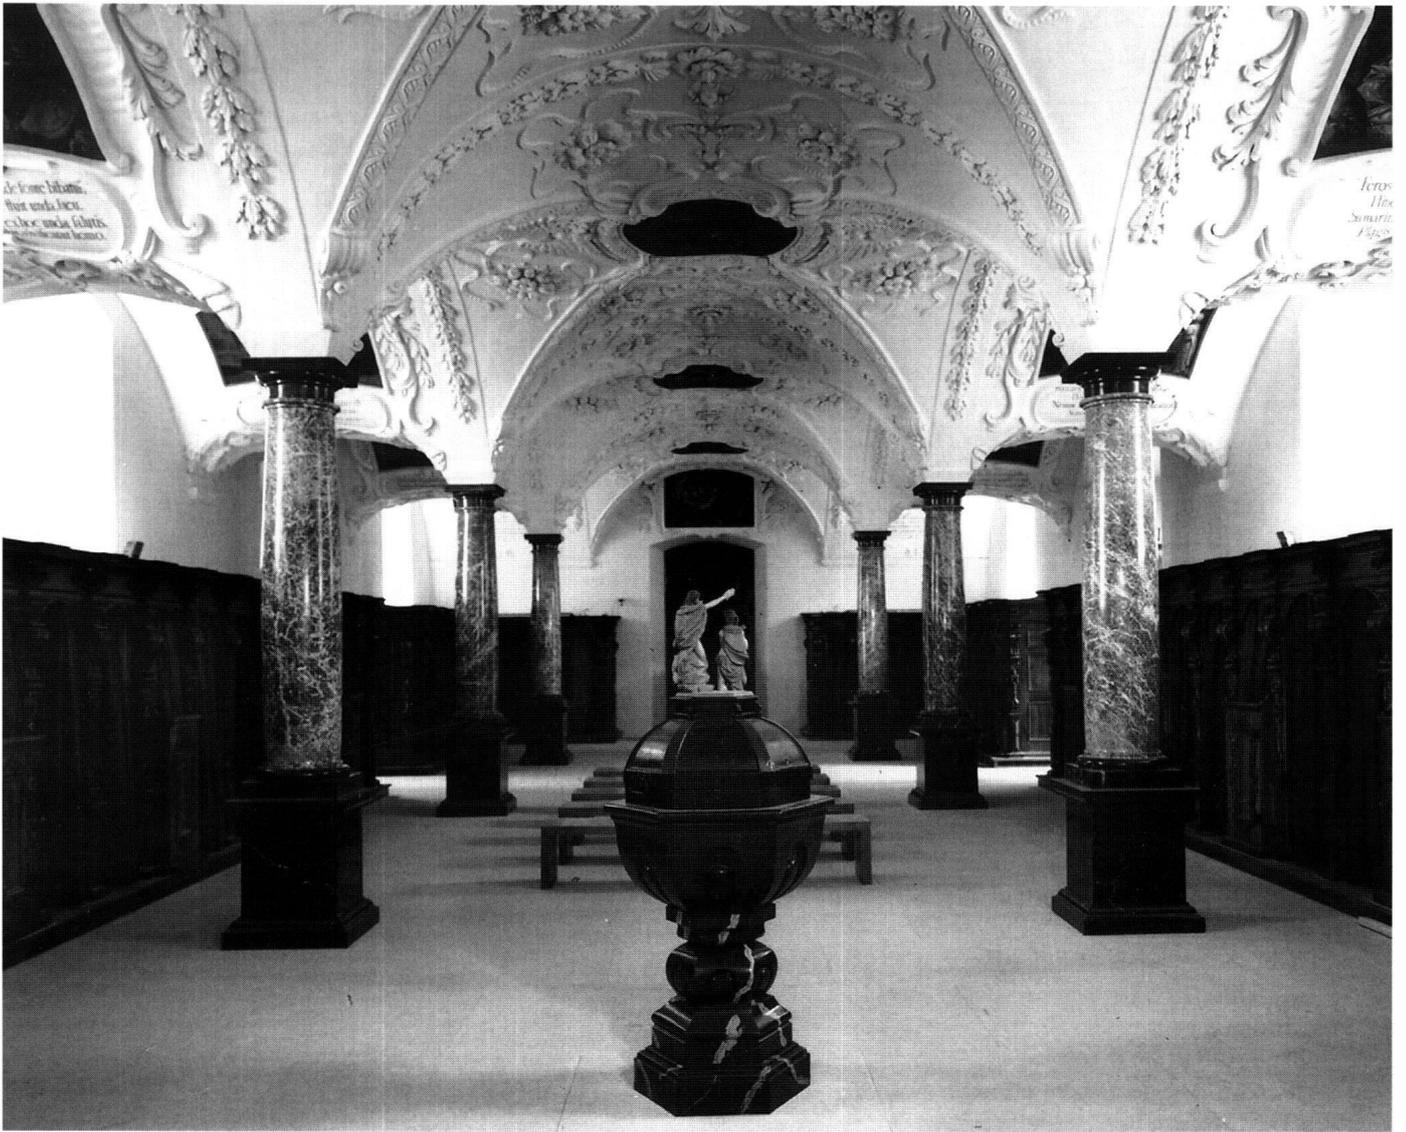
Abb. 26: Einsiedeln, Beichtkirche. Das Beichthaus gegen den Eingang, der zur Kirche führt. Die schwarzen Postamente wurden anlässlich des Tieferlegens des Bodens im Jahr 1901 unter die grauen Säulen gesetzt. Gleichzeitig wurden die vorher einzeln stehenden Beichtstühle zu Reihen zusammengefasst.

Anlässlich des Tieferlegens des Bodens im Jahr 1902 wurde der alte Sandsteinboden durch einen Holzzementboden ersetzt. Der Sandstein als Bodenbelag ist durch historische Aufnahmen belegt. Anhand dieser fotografischen Aufnahmen wurde wiederum ein Sandsteinboden aus grossen Platten eingebracht, die fugenlos verlegt wurden. Der Boden verleiht durch dieses Erscheinungsbild der Kapelle die notwendige Ruhe.

1902 wurden die Beichtstühle verändert. Die vorher einzeln zwischen den Fensterachsen stehenden, seitlich offenen Beichtstühle wurden zu geschlossenen Fronten zusammengefasst. An dieser Grunddisposition wurde jetzt grundsätzlich nichts geändert. Verzichtet wurde hingegen auf die Beichtstühle, die zusätzlich vor der Trennwand zur Magdalenenkapelle und an den Seitenwänden des Schiffs der Magdalenenkapelle plaziert worden waren. Der Versuch der Beichtstühle zeigte, dass wesentlich mehr Material des 17. Jahrhunderts wiederverwendet worden ist, als zu-

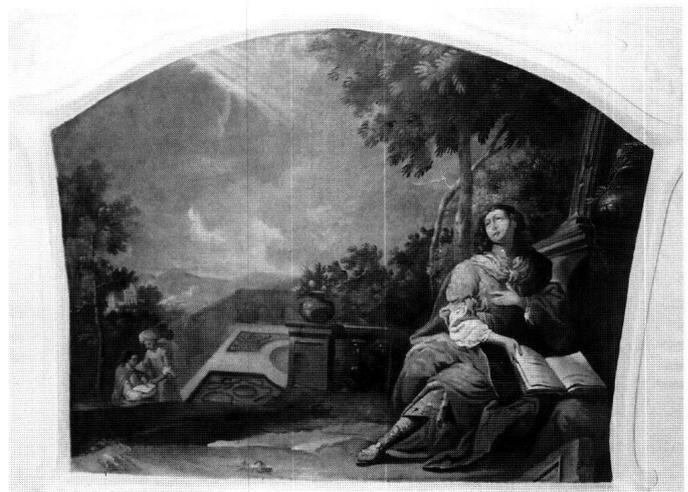
Im Zusammenhang mit den baulichen Massnahmen von 1902 waren die reichen hochbarocken Stuckaturen von Pietro Neurone kompakt überfasst und teilweise vergoldet worden. Gleichzeitig wurden die Deckenbilder von Johannes Brandenburg aus Zug sowie alle lateinischen Inschriften in den Kartuschen unterhalb der Bilder durch Josef Bertle vollständig übermalt. Die Bildkompositionen wurden dabei im Wesentlichen beibehalten, die Farbgebung aber im Stile des 19. Jahrhunderts wesentlich vereinfacht und gedämpft. Der Untersuch der Bilder zeigte, dass sich die Bilder Brandenbergs unter den Übermalungen in einem hervorragenden Zustand befanden. Zudem sind die meisten Bilder signiert. Die Stuckaturen waren unter den Überfassungen mit Leimfarbe ebenfalls gut erhalten – ohne wesentliche Ergänzungen oder Kratzspuren einer früheren Oberflächenbearbeitung. Die Stuckaturen wurden gründlich auf etwaliche Farbfassungen untersucht. Mit Ausnahme der aufgemalten Pupillen bei den Engelsköpfchen sowie den teilweise blauen und roten Hintergründen der Inschriften fanden sich jedoch nicht die geringsten Hinweise auf eine farbliche Behandlung der Stuckaturen oder deren Hintergründe. Dieser gute Befund erlaubte eine sorgfältige Freilegung der Bilder und der Stuckaturen. Auch die Inschriften, teils in Schwarz auf hellem Grund, teils in Gold mit Smalte hinterlegt, konnten vollständig freigelegt werden. Einzig die Smaltehintergründe (blau) waren stark reduziert, so dass diese ergänzt werden muss-

Abb. 27: *Einsiedeln, Beichtkirche*. Deckenbild im Beichthaus, signiert von Johann Brandenburg.

ten. Hingegen blieben die stumpf gewordenen Goldbuchstaben (Ölvergoldung) im freigelegten Zustand stehen. Auf eine Neuvergoldung wurde verzichtet. Zusätzlich fanden sich bisher unbekannte Inschriften auf rotem Grund in den Kartuschen über den Seitenportalen. Die Deckenbilder wurden im Rahmen der Restaurierung auf ihre Maltechnik hin untersucht. Auf den trockenen Putz wurden dicke Bolusgründe aufgetragen und darauf die Bilder in teils dicker Tempera zum Teil als feine Lasuren in Öl oder Tempera gemalt. Es handelt sich also nicht um Fresken im eigentlichen Sinn des Wortes, sondern um Bilder, die entsprechend der damals üblichen Technik für Leinwandbilder gemalt worden sind. Die gleiche Maltechnik Johann Brandenbergs konnte auch bei den Wand- und Deckenbildern im Grossen Saal des Klosters Einsiedeln festgestellt werden (MHVS 89/1997). Die Bilder in der Beichtkirche befinden sich jedoch in einem unvergleichlich besseren Zustand; während im grossen Saal zahlreiche feine Lasuren fehlen, sind sie hier vollständig erhalten. Die Stuckaturen wurden mit leicht abgetöntem Kalk dünn überzogen. Einige nicht störende Pilgerinschriften an den Gewölben wurden sichtbar belassen, die Mehrzahl jedoch, nachdem sie aufgenommen worden waren, überkalkt.

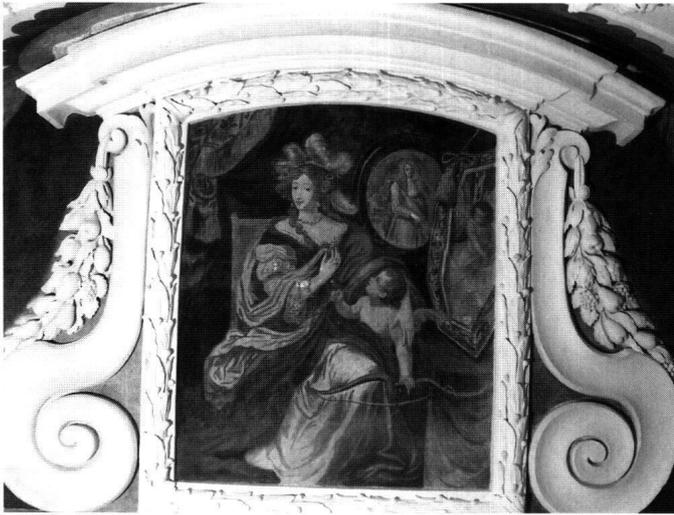
Abb. 29: Einsiedeln, Beichtkirche. Über dem Portal, das von der Galerie der Magdalenenkapelle zur Studentenkapelle führt, konnte ein Wandbild der Maria Magdalena als Buhlerin freigelegt werden. Das Bild ist von Stuckkartusche umgeben.

mit den Wappen der damaligen Konventmitglieder an der Chorbogenwand. Zusätzlich fand sich an der Schiffsrückwand – in dem Stuckrahmen über dem Portal zur Studentenkapelle – die Darstellung einer Maria Magdalena vor ihrer Bekehrung. Sie ist als lebenslustige Frau mit keckem Federhut dargestellt, die einen kleinen Amor mit Pfeilbogen auf den Knien hält. Am linken Bildrand wird ein Spiegel sichtbar, in dem sich ein weiterer Putto spiegelt. An die Rückwand ist das Porträt eines Liebhabers gemalt. Der reiche Stuckrahmen ist von einem flächenfüllenden roten Vorhang begleitet, dem gleiche Farbton, mit dem auch der Hintergrund der Wappenwand belegt ist. Der Untersuch bestätigte, dass auch hier die Stuckaturen des Gewölbes und an den Wänden nur hell gekalkt waren. Lediglich die Augen der Putti zeigen aufgemalte Pupillen und die Mitra über dem Abtwappen am Chorbogen feine rote Striche in den Bordüren.

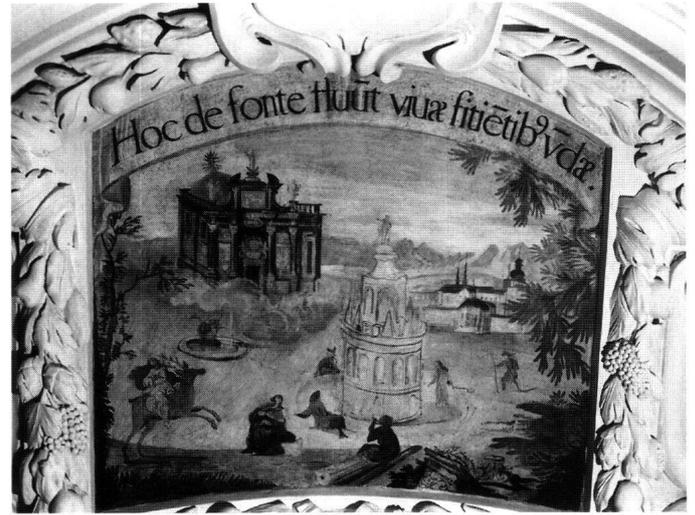
Abb. 30: Einsiedeln, Beichtkirche. Wandbild über dem nördlichen Fenster an der Westwand des Schiffs der Magdalenenkapelle. Neben allegorischen Darstellungen ist das alte Kloster, die Gnadenkapelle sowie der gotische Marienbrunnen auf dem Klosterplatz dargestellt.

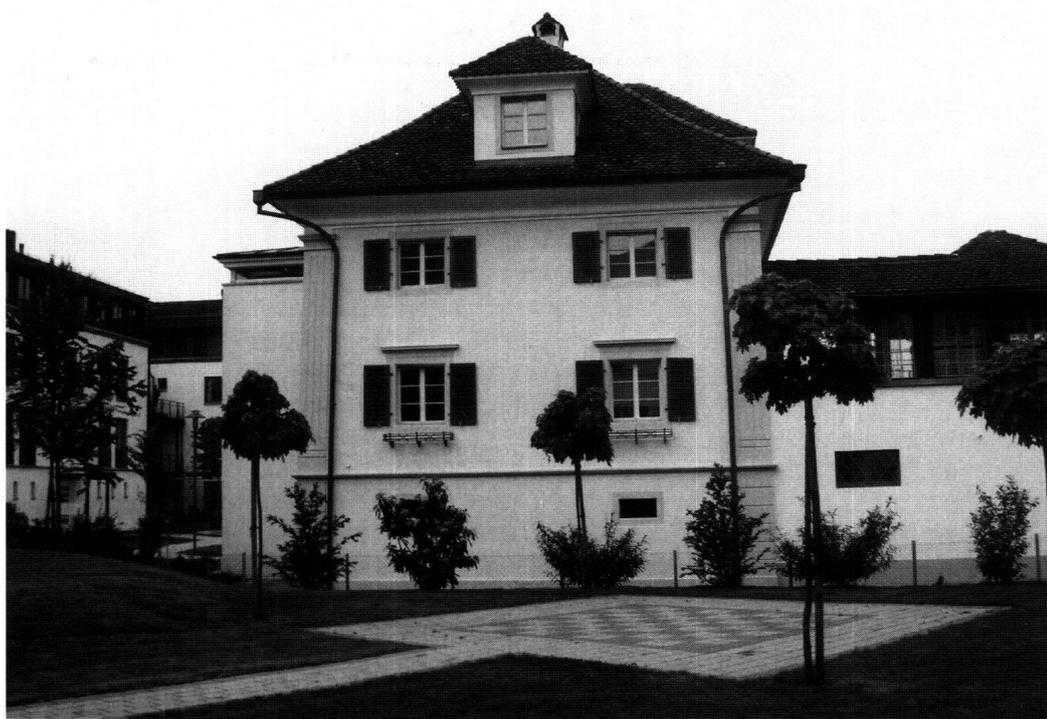
Der Untersuch der Fassaden hat bestätigt, dass der Baukörper in seinem ganzen Umfang aus dem 18. Jahrhundert stammt. Aus dieser Zeit stammen auch die Dachuntersicht mit dem profilierten Abschluss zur Fassade sowie die Fenster- und Türgewände aus Sandstein. Damals besass das

Gebäude einen hell gekalkten Verputz, der in der originalen Struktur einzig an den Dachgiebeln erhalten ist. Vermutlich waren zu jenem Zeitpunkt einfach verputzte, leicht vorstehende Ecklisenen analog denjenigen an den Lukarnen vorhanden. Die heutige Fassadengestaltung entstand Anfangs des 20. Jahrhunderts. Die einfache barocke Fassadengestaltung wurde durch aufgesetzte kannelierte Eckpilaster und Fensterbekrönungen in Kunststein ergänzt. Da diese jüngere Gestaltung zum grossen Teil gut erhalten war und dem Stil des Hauses angepasst ist, wurde sie beibehalten und wo nötig ergänzt. Von dieser neobarocken Dekoration fehlte vor der Restaurierung lediglich der Eckpilaster an der Südwestecke sowie ein Teil des Gurtgesimses über dem Sockelgeschoss. Zum grossen Teil musste die vergipste, sehr schadhafte Dachuntersicht erneuert werden. Das Dach wurde vollständig mit alten Ziegeln umgedeckt und die Farbgebung anhand des Befundes erneuert. Die grob verputzte Fassade ist hellbeige gestrichen, ein helles Grau zeichnen die Lisenen und die Fenstereinfassungen aus. Die Dachuntersicht ist weiss. Zusammen mit den hellgrünen Fensterläden ist diese warmtonige Farbgebung typisch für Fassadendekorationen des Neobarocks.

Abb. 31: Küssnacht, Haus Holzgang, Seeplatz 4. Das spätbarocke Bürgerhaus wurde zu Beginn des 20. Jahrhunderts durch aufgesetzte Pilaster und Fensterbekrönungen in Kunststein bereichert. Die barocke Gesamtform blieb dabei jedoch erhalten.
