Zeitschrift: **Mitteilungen des historischen Vereins des Kantons Schwyz**

# Denkmalpflege im Kanton Schwyz 2011–2012

Markus Bamert

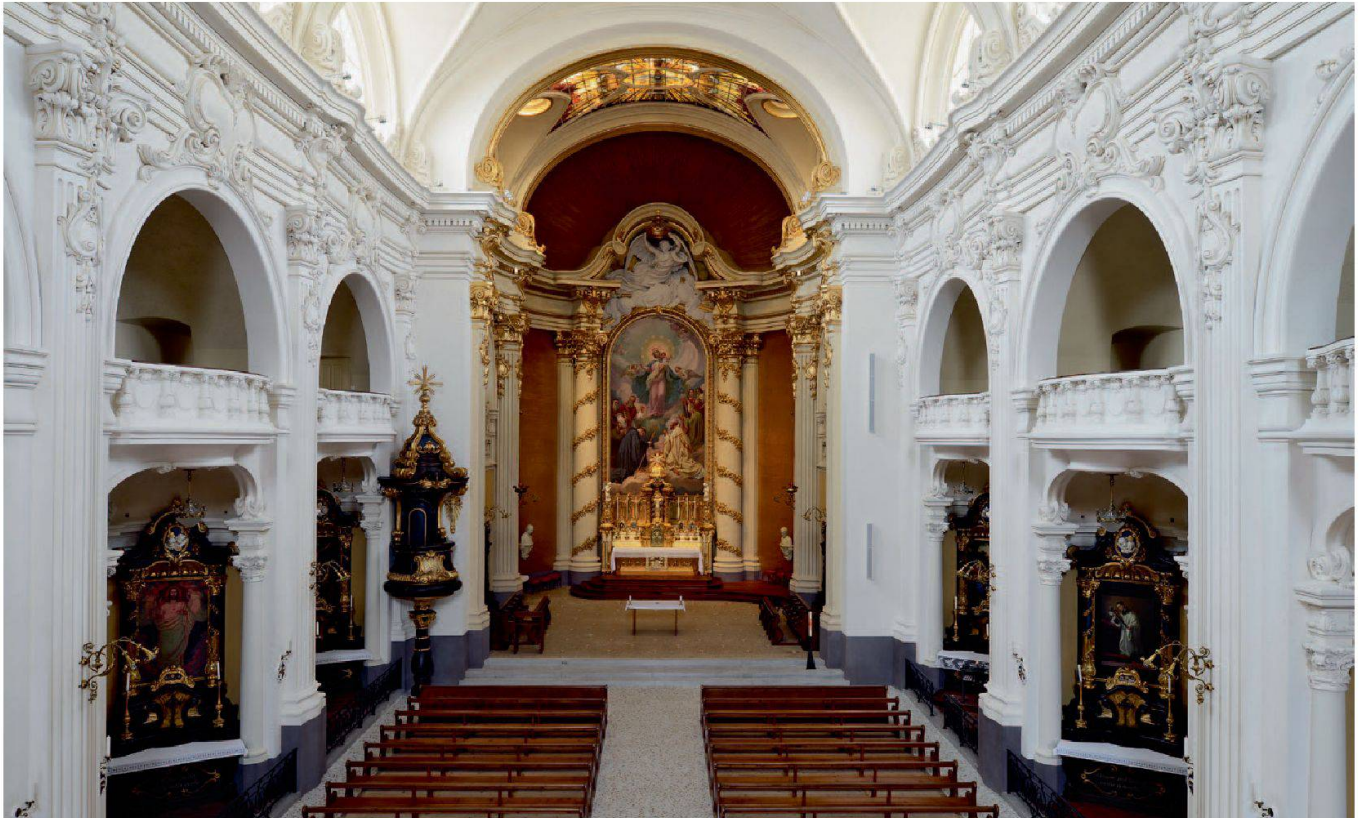
Abb. 3: Schwyz, Kirche Kollegium Kantonsschule Schwyz. Der Blick gegen den Chor zeigt die gewaltigen Ausmasse des Raumes, der als Kirche für die 600 Schüler des ehemaligen Kollegiums Maria Hilf erbaut worden ist.

Die Kollegiumskirche steht mit Baujahr 1910, also unmittelbar nach dem verheerenden Brand des Gebäudekomplexes, an der Endphase des Historismus. Den Wert dieser eindrucklichen Kirche macht auch aus, dass alle Elemente aus der Bauzeit erhalten sind. Dazu gehört neben der eigentlichen Raumdekoration mit den üppigen Stuckaturen und den Deckenbildern auch die übrige Raumausstattung. Terrazzoböden, Kirchenbänke, Altäre, Beichtstühle, ja gar die historischen Beleuchtungskörper sind vorhanden, so dass von einem sehr guten Erhaltungszustand gesprochen werden kann. Zudem befindet sich die Kirche trotz Jahrzehnten intensivster Nutzung in einem optisch erstaunlich guten Zustand, dies wohl, weil der Raum nie beheizt wurde. Extrem war die Verschmutzung sämtlicher Oberflächen, die vermutlich seit

1910 lediglich einmal gereinigt respektive partiell überfasst worden waren. Dies betraf insbesondere die ockerfarbigen Fassungen in den Altarnischen. Zu diesem Zeitpunkt waren auch die Kunststeinsockel und -säulen unter der Empore dick mit dunkelbrauner Ölharzfarbe übermalt worden, wohl damit diese besser gereinigt werden konnten. Hinter den Beichtstühlen fanden sich original erhaltene grosse Flächen des Sockelanstrichs in Caput-mortuum-Farbe (einem violettstichigen Rot) und an den Säulen Spuren der rosafarbenen Lasur. Unter den Übermalungen der Stuckaturen im Kirchenschiff konnten ockerfarbige Lasuren festgestellt werden, die die Plastizität der Stuckaturen betonen. Die Wiederherstellung dieser originalen Farbigkeit verhilft dem ansonsten eher schwer wirkenden Raum zu einer gewissen Leichtigkeit. Durch einen Wassereintrich waren die reichen Vergoldungen am Chorbogen partiell beschädigt. Da es sich um eine minderwertige Goldlegierung handelte, war es schwierig, den genauen Goldton zu finden. Deshalb musste mit Farblasuren nachgeholfen werden. Stark zerstört war die Kaltbemalung der Deckenverglasung. Hier waren grossflächige Ergänzungen notwendig, die wiederum mit Öllasuren ausgeführt wurden. Sämtliche Altäre und Bilder wurden gereinigt und ergänzt. Übermalungen waren keine vorhanden. Die arg malträtiierten Kirchenbänke wurden abgelaut, wo nötig ergänzt und der Zeit entsprechend lackiert. Der Boden behielt seine unbehandelte Oberfläche. Die Bänke unter der Empore wurden weggelassen und der Boden mit Carraramarmor ergänzt. Der an sich gut erhaltene Terrazzoboden, der in wesentlichen Teilen aus Carraramarmor besteht, wurde ergänzt, teils neu verfugt und geschliffen. Ergänzungen waren insbesondere im Chorbereich notwendig. Die erhaltenen Originallampen wurden gereinigt und mit neuen Lichtquellen versehen. Im Kirchenestrich fand sich zudem ein Lampendepot, das es ermöglichte, dass auch unter der Empore historische Leuchtkörper platziert werden konnten.

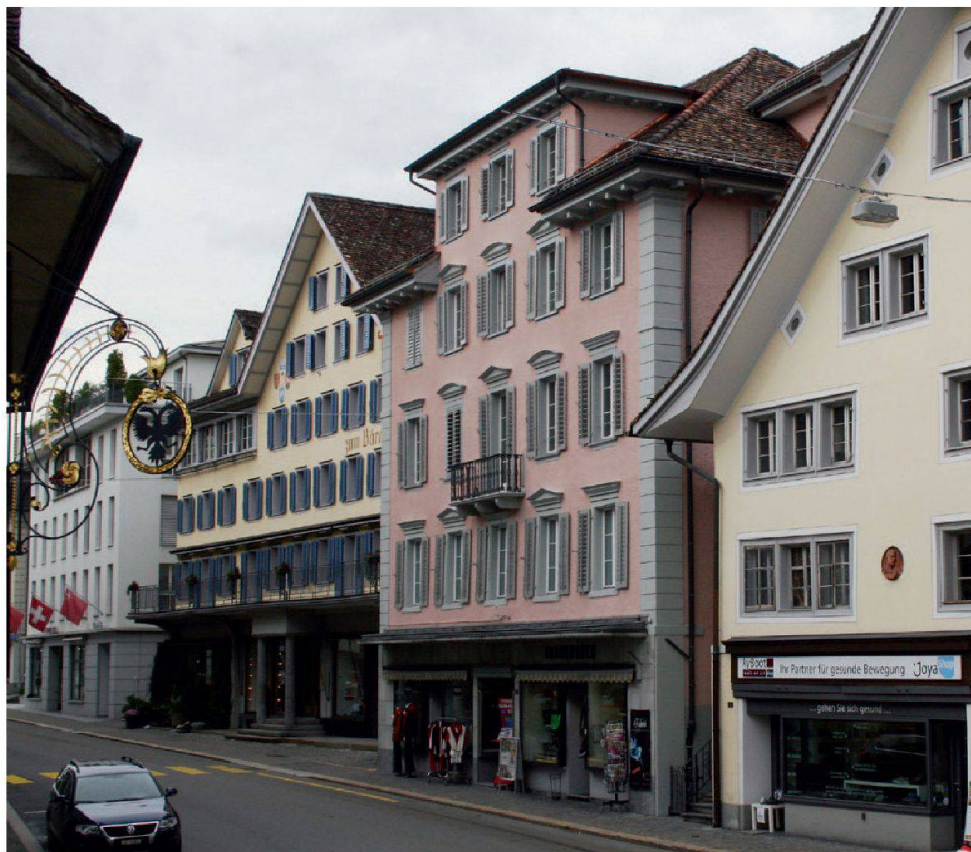
Abb. 8: Schwyz, Herrengasse 8, Triner. Der gut proportionierte Biedermeierbau setzt einen starken Akzent in der nördlichen Häuserzeile an der Herrengasse.

typischer klassizistischer Baukörper mit regelmässiger Fens-  
tereinteilung, zentralem Balkon mit Gusseisengitter und  
knapp formuliertem Walmdach, das gegen das Strassenbild  
hin wenig in Erscheinung tritt. Die Wiederherstellung der  
originalen Farbigkeit nach Befund in zartem Lachsrosa und  
Sandsteingrau unterstreicht den Charakter des Biedermeier-  
erhauses und bindet das Gebäude hervorragend in die Häu-  
serzeile an der Herrengasse ein.

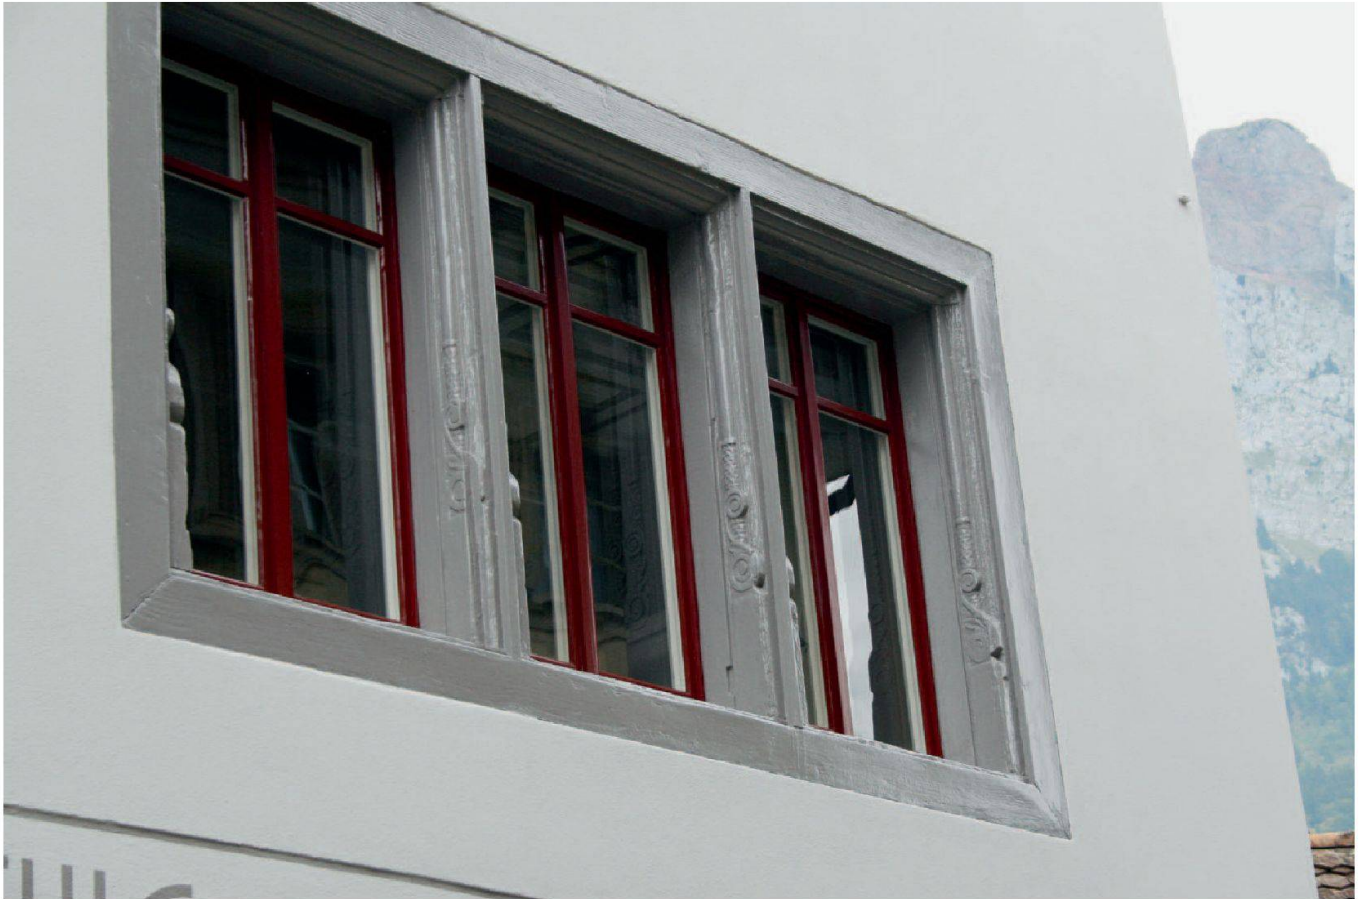
Abb. 9: Schwyz, Reichsstrasse 5. Die geschnitzten gotisierenden Fenstergewände sind in Schwyz typisch für das 17. Jahrhundert.

Um die Mitte des 19. Jahrhunderts wurden auf der  
Gassenseite ein neuer Hauseingang mit Treppenhaus und  
im Dachbereich eine Lukarne mit kleinem Balkon mit  
geschmiedetem Metallgitter gestaltet. Dieser Zustand des  
19. Jahrhunderts blieb bei der Restaurierung, die sich auf  
eine Fassadensanierung beschränkte, erhalten. Der Unter-  
such der Fensterpfosten brachte keinen eindeutigen Befund  
bezüglich der Farbfassung. Es fand sich eine ganze Anzahl  
grauer, steinfarbiger Anstriche, die jedoch nicht eindeutig  
zugeordnet werden konnten. Durch die vielen dicken  
Anstriche waren die Schnitzereien zudem stark verpappt,  
sodass die Pfosten vor dem Neuanstrich gründlich abgelaut  
werden mussten. Der neue Anstrich in einem kalten Grau-  
ton orientiert sich an dieser Fundlage. Der grobe, stark  
strukturierte Verputz der 1950er-Jahre wurde mit einem

feinkörnigen Verputz überzogen und hell bemalt. Ein Befund war keiner auszumachen, da sich vom alten Verputz keine Restflächen fanden.

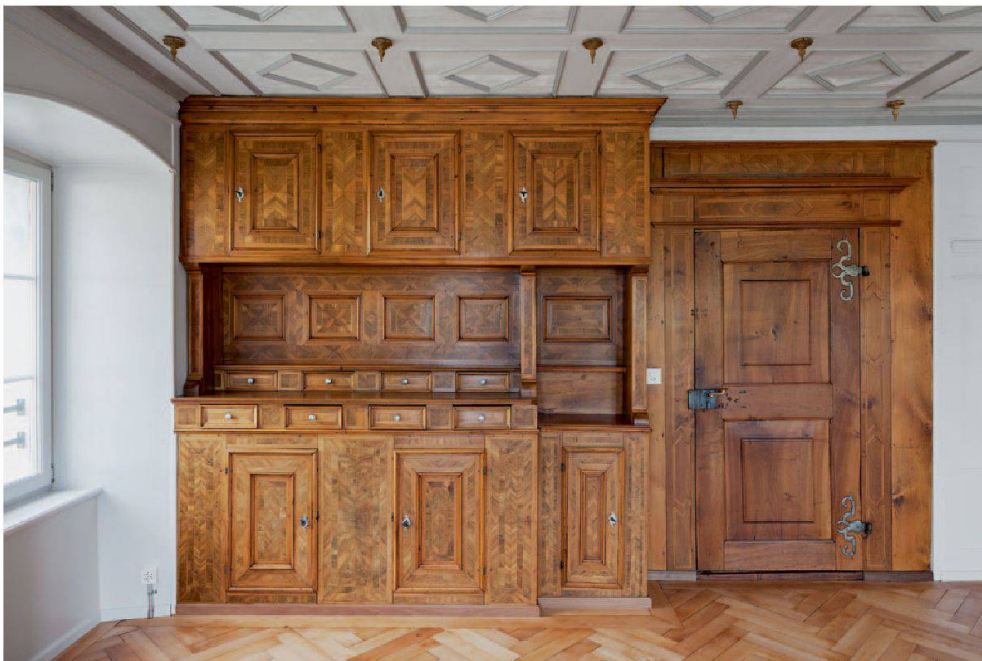
*Abb. 11:* Ingenbohl Pfarrhaus, Klosterstrasse 6. In der Stube mit Barockdecke steht ein reiches Büffet aus der Bauzeit. Erhalten ist auch das dazugehörige Türgericht.

ausgebildet ist die Decke der südlichen Stube im ersten Obergeschoss. Dort sind zusätzlich zu den gliedernden Stäben geschnitzte hängende Zapfen in die Füllungen montiert. Leider wurde diese Decke vor wenigen Jahren unsachgemäss mit einem Sandstrahlgerät behandelt und damit teilzerstört. Zwei Büffets des 18. Jahrhunderts stehen in den beiden Stuben des Wohngeschosses. Die Wandtäfer waren mehrheitlich im 19. Jahrhundert ersetzt worden. Im zweiten Obergeschoss existiert eine Raumausstattung mit Stuckdecke und Parkettboden, die in der ersten Hälfte des 19. Jahrhunderts entstanden ist. Ziel der Restaurierung war es, diese erhaltene Substanz, meist aus Holz, sorgfältig zu restaurieren und zu ergänzen. Die Korridore und Treppenhausewände wurden glatt verputzt und hell gestrichen. Der

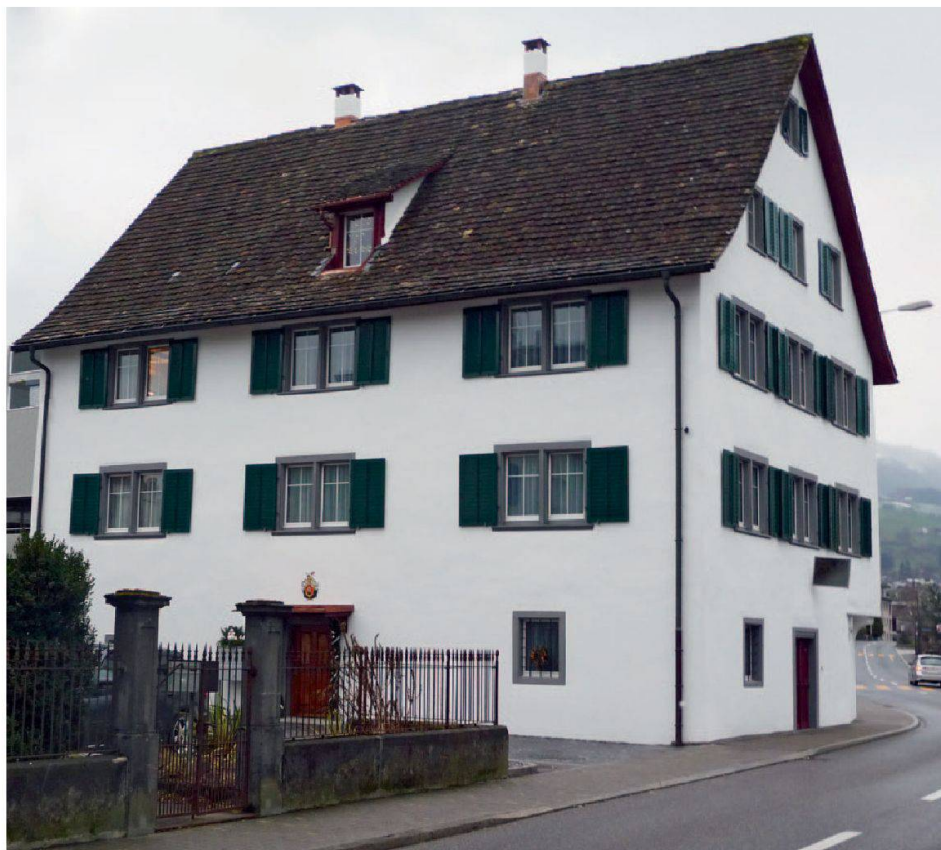
Abb. 16: Lachen, Zürcherstrasse 17. Das schlicht instrumentierte Wohnhaus besticht durch seine ausgewogenen Proportionen.

Fensteranordnung ist noch unregelmässig. Die verputzten Fassaden des Hauses, das direkt an der stark befahrenen Zürcherstrasse steht, hatten seit der letzten Aussenrestaurierung 1976/77 sehr stark gelitten. Aufsteigende Feuchtigkeit hatte dem Verputz zusätzlich zugesetzt, sodass das Anlegen eines aufwändigen Sickergrabens notwendig geworden war, um die Feuchtigkeit abzuleiten. Der versalzene Verputz insbesondere im Sockelbereich musste grossflächig entfernt und ersetzt werden. Die Sandsteineinfassungen der Kellerfenster und der Portale konnten teilweise gefestigt und ergänzt werden. Bei einigen Fensterbänken kam jedoch jede Hilfe zu spät, sodass vollständiger Ersatz vorgenommen werden musste. Das Fachwerk und die Dachuntersichten wurden neu mit Ölfarbe in Ochsenblut-Rot bemalt. Der Verputz erhielt einen atmungsaktiven Mineralfarbenanstrich. Neu gefasst wurde auch das Schornowappen über dem Hauptportal. Es ist zu hoffen, dass mit der Realisierung der geplanten Umfahrungsstrasse das Haus, das stark in den Strassenraum vorkragt, besser geschützt bleiben wird.

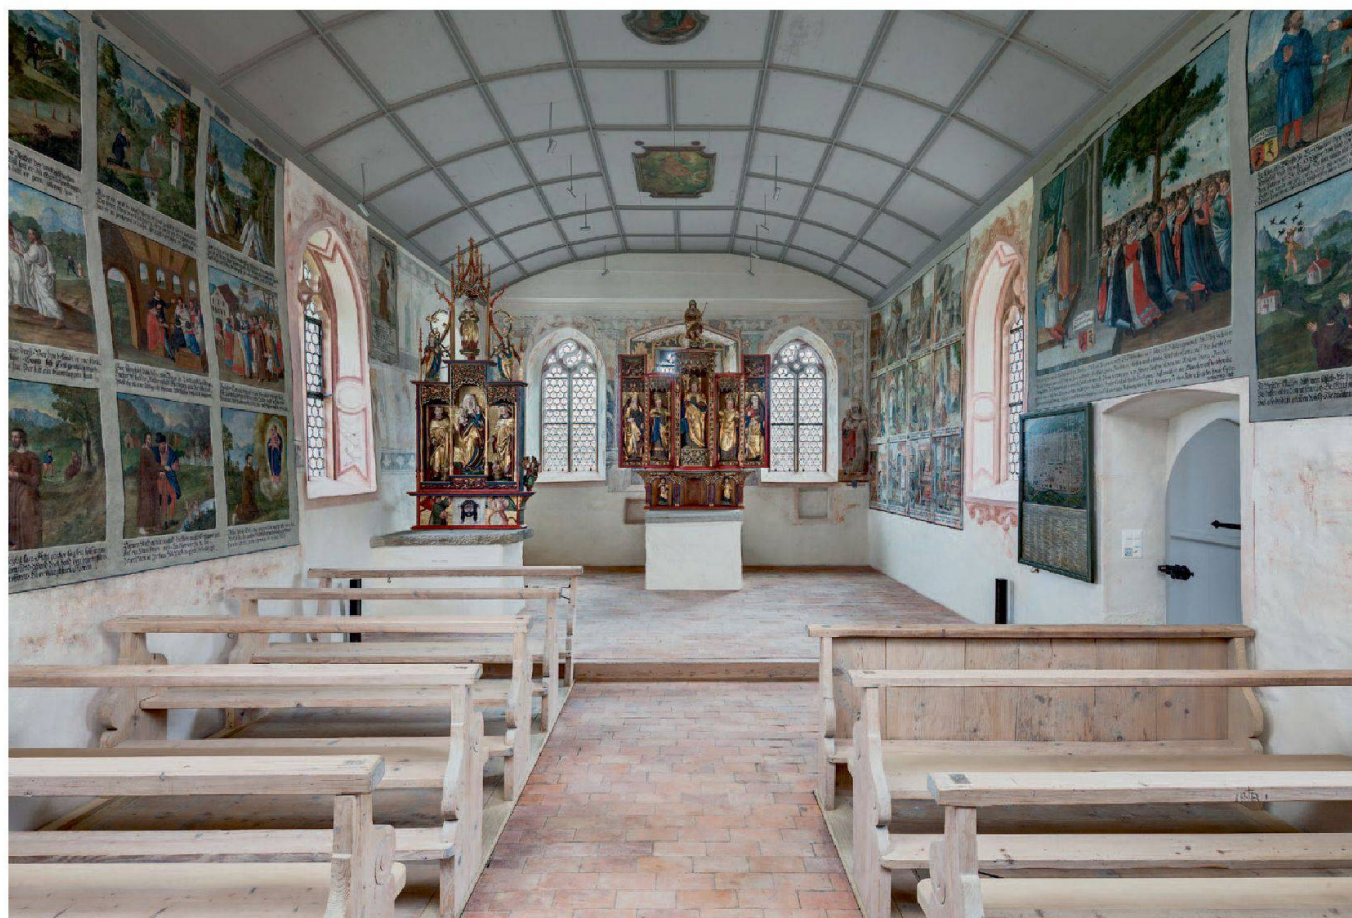
Abb. 17: Galgenen, Kapelle St. Jost. Das Innere der Kapelle wirkt trotz der Ausstattung aus verschiedenen Epochen harmonisch.

Innenrestaurierung waren konservatorische Gründe. Bereits im Jahr 1987 wurde anlässlich einer Überprüfung des Zustandes der Wandmalereien festgestellt, dass sich die beiden Zyklen, der Jost-Zyklus und der Bruder-Klausen-Zyklus, in einem bedenklichen Zustand befanden und dass zwingend konservatorische Massnahmen durchgeführt werden müssen, um diese zu erhalten. Einen ähnlich schlechten Zustand wiesen die beiden Altäre auf. Die gotischen Malereien hingegen waren gut erhalten. Diese zwingenden Arbeiten boten die Gelegenheit, das ganze optische Konzept der Kapelle zu überprüfen.

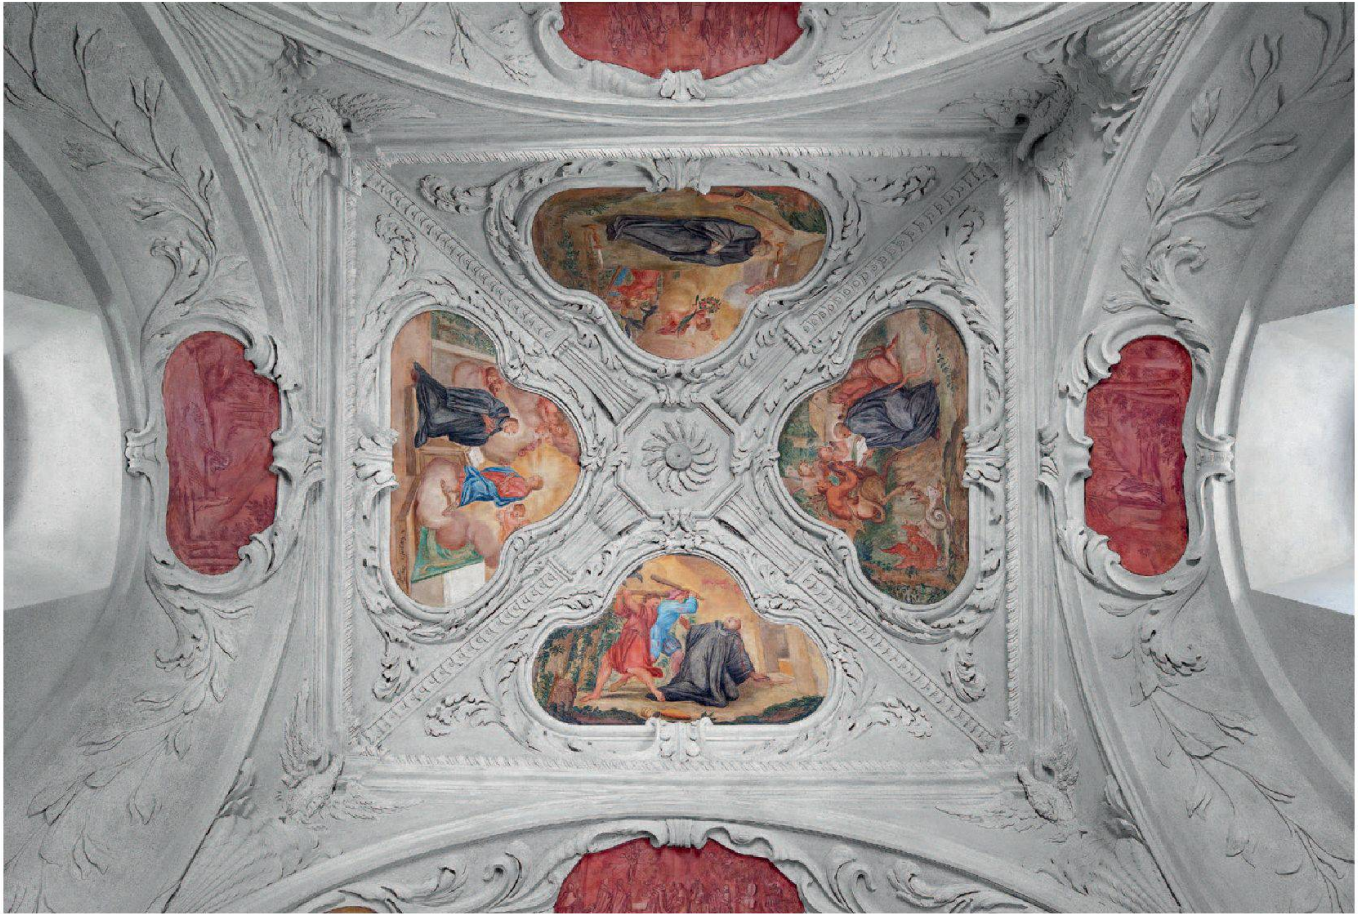
Abb. 20: Einsiedeln, Kapelle St. Meinrad, Etzel. Blick ins Gewölbe des Schiffs. Die kräftig modellierten Stuckaturen in steinfarbiger Fassung umrahmen die Deckenbilder.

Dieser Befund bildete die Grundlage für das Restaurierungskonzept. Der stark mit Algen befallene Wandputz wurde bis auf die Höhe des Kranzgesimses erneuert. Der Sandsteinboden im Schiff wurde durch einen diagonal verlegten Tonplattenboden ersetzt und in den Randzonen ein zusätzlicher Sickergraben angelegt. Die Graufärbung der Gewölbe wurde freigelegt und einretuschiert. Die neu verputzten Wände erhielten dieselbe Graufassung. Der maltechnisch und ästhetisch problematische Zustand der Deckenbilder konnte nur partiell verbessert werden. Zumindest konnten die Übermalungen von 1961 entfernt werden. Bei diesen waren durch die zerfallenden organischen Bindemittel starke Grauschleier aufgetreten, die die Bilder unlesbar machten. Diese schlichte Graufassung verleiht dem Raum eine klassizistische Ausstrahlung und steigert die Plastizität der kräftig modellierten Stuckaturen wesentlich. Der Untersuch des geschmiedeten Chorgitters brachte eine dunkelbraune Fassung mit vergoldeten Zierelementen zu Tage. Diese Fassung wurde rekonstruiert.

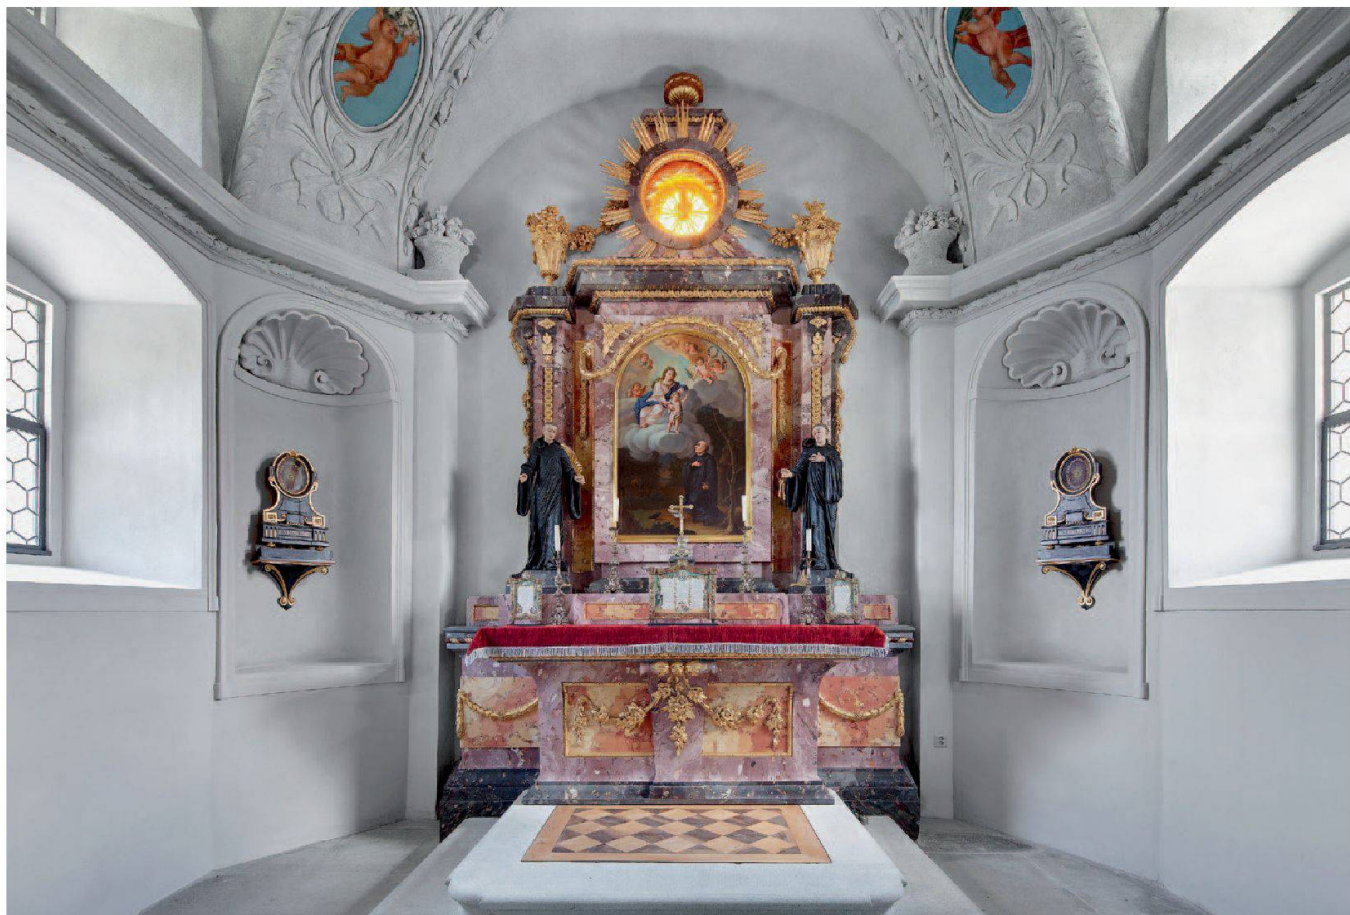
Abb. 21: Einsiedeln, Kapelle St. Meinrad, Etzel. Der klassizistische Altar aus Stuckmarmor umrahmt ein Fenster mit Goldgläsern. Die qualitätvollen Holzkulpturen auf dem Altar stammen vom Chorgestühl des Klosters Einsiedeln.

Der Hochaltar besteht aus Schliffmarmor, der ergänzt und poliert wurde. Der stark gealterte Firnis und die starken Übermalungen auf dem Leinwandbild wurden entfernt, das Bild retuschiert und mit einem neuen Firnis versehen. Die beiden Holzkulpturen, die seitlich auf dem Altar stehen, erwiesen sich bezüglich ihrer Fassung als die grosse Überraschung. Diese stammen aus der Werkstatt von Michael Hartmann – wie die Figuren, die auf dem Chorgestühl im oberen Chor des Klosters Einsiedeln stehen. Vermutlich hatten diese beiden Skulpturen anlässlich der Neuplatzierung des Chorgestühls im oberen Chor keinen Platz mehr. Auf dem Etzel wurden sie wohl erst im Zusammenhang mit dem neuen Altar Ende des 18. Jahrhunderts platziert. Die Skulpturen waren zudem erst 1961 weiss überfasst worden. Ältere Innenaufnahmen zeigen noch dunkle Figuren. Unter der Weissfassung war die Originalfassung grösstenteils erhalten geblieben. Diese konnte freigelegt werden. In den seitlichen Nischen waren ursprünglich wohl grössere Holzfiguren platziert. Wann diese entfernt wurden, ist nicht bekannt. So verblieben in den Nischen die beiden spätklassizistischen Reliquiare in Monstranzform. Durch die Erhaltung des Zustandes von 1794 wird man der Geschichtlichkeit der

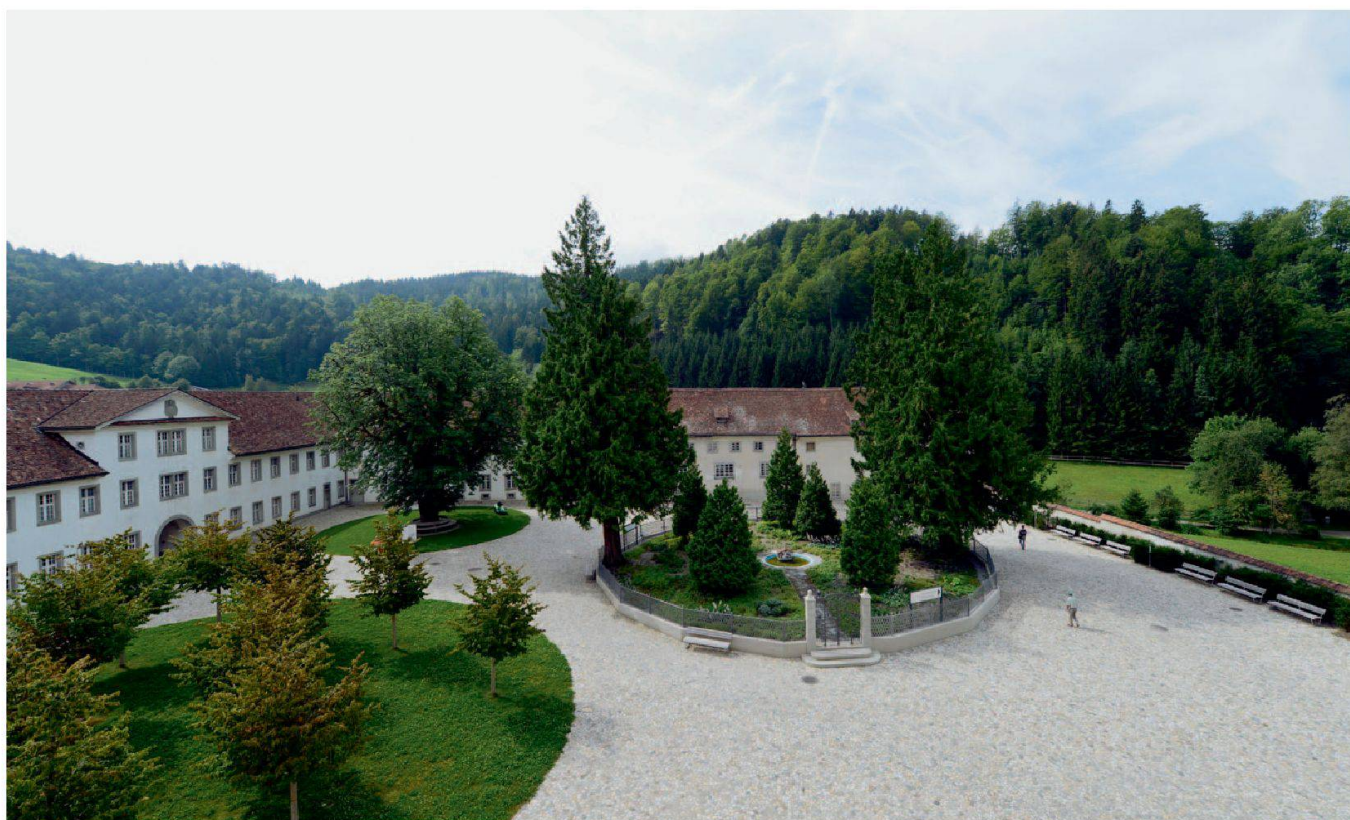
Der Wettbewerb für die Restaurierung und teilweise Neugestaltung des Klosterplatzes umfasste auch den Abteihof. Dieser wurde in einer ersten Etappe saniert. Einerseits befand er sich in einem äusserst vernachlässigten Zustand, zum andern bestand die Möglichkeit, in dieser in sich abgeschlossenen Fläche verschiedene Themen wie Art der Pflasterung, Farbigkeit, Fugenbild, Invalidengängigkeit anzusprechen, bevor die grossen Flächen auf dem Platz selber in Angriff genommen werden.

Abb. 22: Einsiedeln, Kloster, Abteihof. Blick in den Hof von Norden. Die alte Substanz wird durch neue Elemente wie das Baumrondell ergänzt.

im Wesentlichen unter Berücksichtigung des bestehenden Zustandes des 19. Jahrhunderts saniert. Die im Lauf der Jahre ohne langfristige Planungsperspektiven dazugekommene Bepflanzung in den westlichen Randzonen wurde eliminiert und damit der Zugang zum Klosterladen aufgewertet. Die Mauer vom Hoftor zur Alten Mühle wird neu von einer Hecke aus Eiben begleitet. Zudem wurde ein neues Rondell mit Schotterrasen und Baumbepflanzung als schattiger Aufenthaltsort in der Nordostecke geschaffen. Das Rondell mit den beiden grossen Lebensbäumen (Thuja), dem Tor aus dem späten 18. Jahrhundert, das hier wohl in Zweitverwendung steht, und dem historistischen Eisenzaun
