# Der Talsperrenbruch im Val Gleno: untersucht im Auftrage von Ing. H.E. Gruner (Basel)

### Der Talsperrenbruch im Val Gleno

untersucht im Auftrage von Ing. H. E. Gruner (Basel), durch  
Dr. Ing. A. Stucky, Basel.

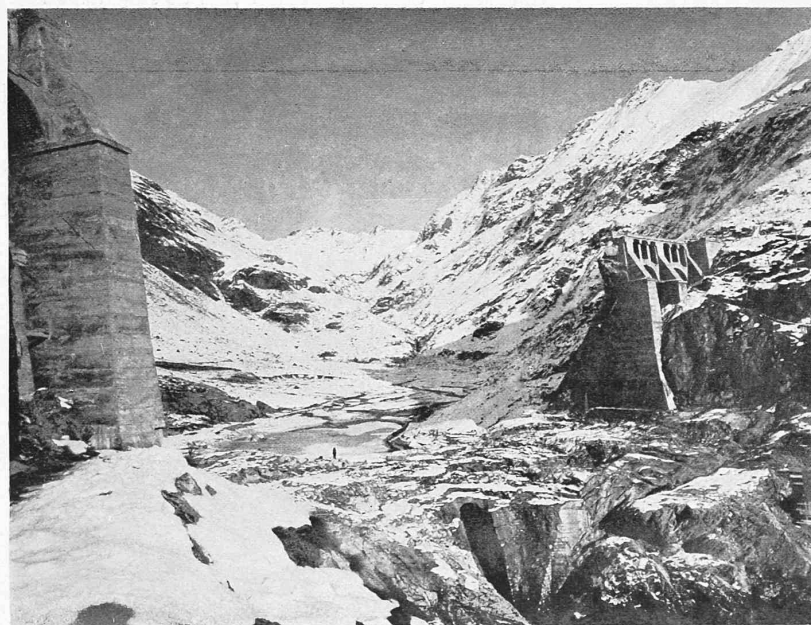
Abb. 10. Luftseitiger Mauerfuss am rechtsufrigen (westlichen) Ende des Durchbruchs am Gleno. Links oben der erste der stehengebliebenen Pfeiler; A-A Oberkante der massiven Fundamentmauer, B-B Schnittlinie ihrer Front mit der glatten, abschüssigen Felsoberfläche, auf die sie gestellt war.
