## Zerstörung und Wiederaufbau am Stauwehr des Kraftwerkes Kembs

Von ERWIN SCHNITTER, Oberingenieur der A.-G. Conrad Zschokke, Genf-Zürich

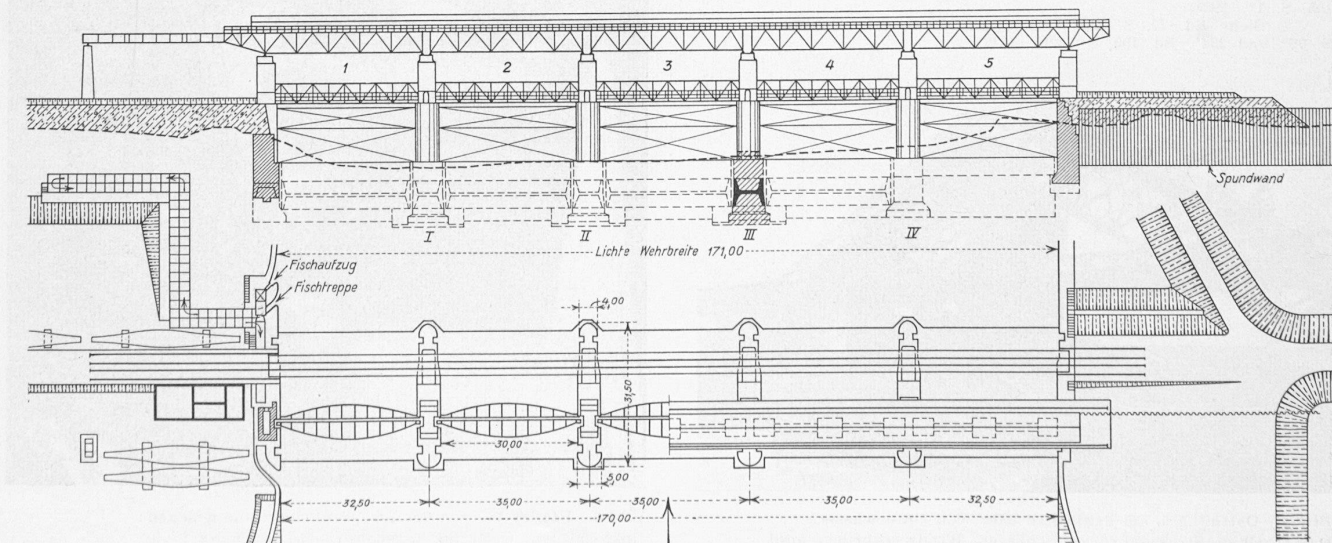
Bis Mai 1940 führte die Front derart über das fünf 30 m weite Oeffnungen umfassende Wehr (Bild 5), dass die Franzosen hinter einer Schutzwand auf Pfeiler I (ab linkem Ufer) sasssen, die Deutschen 40 m entfernt bei Pfeiler II. Die Deutschen legten unbeobachtet eine Kraftleitung nach den zwei rechtsseitigen Oeffnungen 4 und 5 und zogen in einer Nacht deren Schützen vollständig. Die auslaufende Stauhaltung war die Vorbereitung des Rheinüberganges bei Breisach. In der Folge sprengten die Franzosen das linke Wehrwiderlager (mit der Fischtreppe). Die Reparatur der damit ausser Betrieb gesetzten ersten Oeffnung kostete die Deutschen gegen drei Jahre Arbeit, wobei sie im Oberwasser einen Spundwandfangdamm mit Kiesfüllung als bedeutendes Bauwerk unter grossen Schwierigkeiten errichteten. Behelfsmässig wurde der Vollstau ab 1. August 1942 wieder eingerichtet.

Bild 5. Stauwehr des Kraftwerkes Kembs, Grundriss und oberstromseitige Ansicht. — Masstab 1:1500

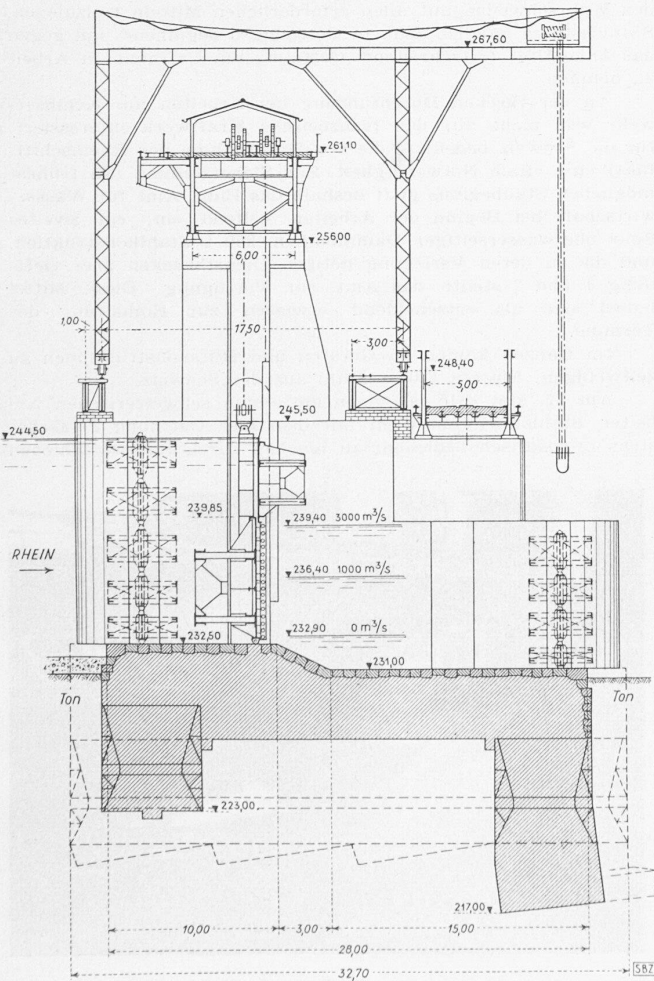
Bild 7. Querschnitt des Stauwehres Kembs mit Dienstbrücken und Portalkran zum Wiederaufbau

Im Ober- und Unterwasser wurde je ein Schwimmkran von 5 bis 10 t Tragkraft auf starken Pontons eingesetzt. Nachdem damit die Pfeilervorköpfe abgebrochen und neu aufgebaut waren, wurde beidseitig der Pfeileraufbauten je eine Dienstbrücke grosser Tragfähigkeit über den Rhein gelegt. Die zwei 1,75 m hohen, über fünf Oeffnungen zu 35 m durchlaufenden Vollwandträger einer Brücke wurden am deutschen Ufer sukzessive montiert und auf Rollschemeln über die ganze Flussbreite
