## Zerstörung und Wiederaufbau am Stauwehr des Kraftwerkes Kembs

Von ERWIN SCHNITTER, Oberingenieur der A.-G. Conrad Zschokke, Genf-Zürich

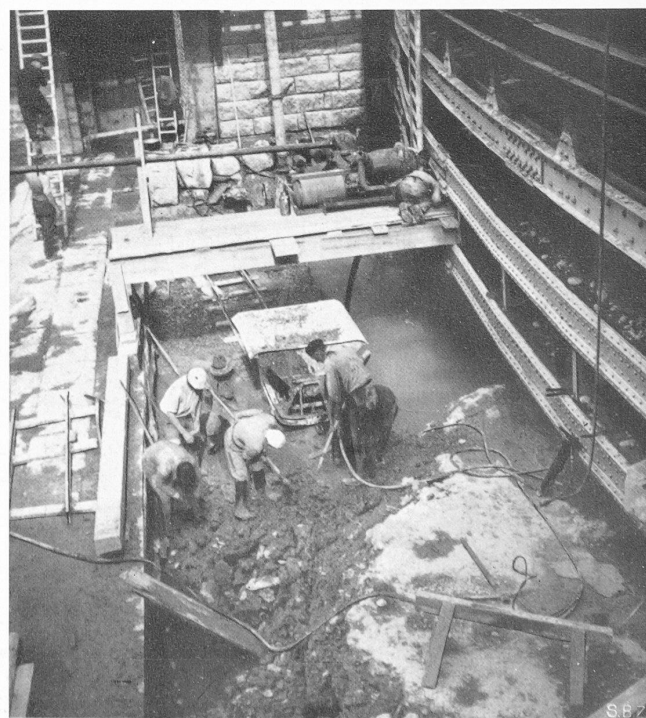
Bild 19. Querschnitt 1:400 durch die Öffnung 1 gegen Pfeiler I mit den ausgeführten Baugrubenabschlüssen; Zustand von Schwelle und Pfeiler

Stück um Stück entfernte man Eisenteile durch Sprengung und Brennen, hob Kies in den drei Kästen mit Mampumpen aus, sprengte Betonblöcke; der im festen Ton gebildete Kolk betrug hier 6 m und endigte 1,5 m über der Schneide des oberen Schwellencaissons (siehe Bild 19). Endlich konnten die Kästen mit Unterwasserbeton bis auf Schwellenhöhe ausgegossen werden; auf dieses Fundament wurden hölzerne Schalkkasten abgesetzt und Längs- und Zwischenwände von 1,0 und 0,6 m Stärke unter Wasser betoniert. So entstand in 13 m Wassertiefe eine 16 m hohe, im Mittel 4 m breite, aufgelöste Staumauer; sie leitete den Wasserdruck auf die Dammbalken. Acht Wochen harter Arbeit waren hierzu erforderlich gewesen, wobei die Hauptlast auf den drei Tauchern lag, die tags, nachts und sonntags tätig waren. Sofort nach dem Einbringen des letzten Betons wurde auf Kote 240,00 gestaut (Bild 25) und damit, am 29. April, das Kraftwerk Kembs mit einer vorläufigen Leistung von etwa 65 000 kW in Betrieb genommen und die Schifffahrt nach Basel eröffnet.

Wasser eine Platte gegossen und auf diese Querrippen betoniert; die wasserseitige Spundwand wurde durch einen schweren Betonholm zu einem steifen Körper vereinigt (Bild 19). Dieser Abschluss konnte einem Hochwasser von 2800 m<sup>3</sup>/s widerstehen; bei grösserem, normalerweise selten vorkommendem Hochwasser rechnete man mit Ueberflutung. Einen Monat nach Fertigstellung traten zwei Hochwasser von über 3000 m<sup>3</sup>/s und eines von 2800 m<sup>3</sup>/s auf. Zweimal, am 14. und am 22. Juni, füllte das Hochwasser die Baugrube, ohne weiteren Schaden zu stiften; das dritte Mal erreichte der Wasserspiegel die Kante des Abschlusses, ohne zu überströmen. Diese Baugrubenabschlüsse erlaubten eine sorgfältige und klare Durchführung der Arbeiten in Öffnung 1.
