Taucherarbeiten am Vorderen Gosausee

Von Dr. Ing. GEORG HUTAREW, Linz

Zusammenfassung

Viele Arbeiten, die früher ein Trockenlegen des Bauteiles erforderten, werden heute unter Wasser von Tauchern ausgeführt. Die Instandsetzung eines schadhafenden Abschlussdeckels der Schachtpumpenanlage Gosausee, die in einer Tauchtiefe von 35 bis 40 m vorgenommen werden musste, war mit besonderen Schwierigkeiten verbunden. Bei den engen Raumverhältnissen konnte nur ein Taucher eingesetzt werden, wodurch das Gewicht der zu transportierenden Teile begrenzt war. Diesen Umstand hat man durch entsprechende Gestaltung unter Ausnutzung des Auftriebes berücksichtigt. Die konstruktiven Einzelheiten und der Montagevorgang werden im Nachstehenden beschrieben.

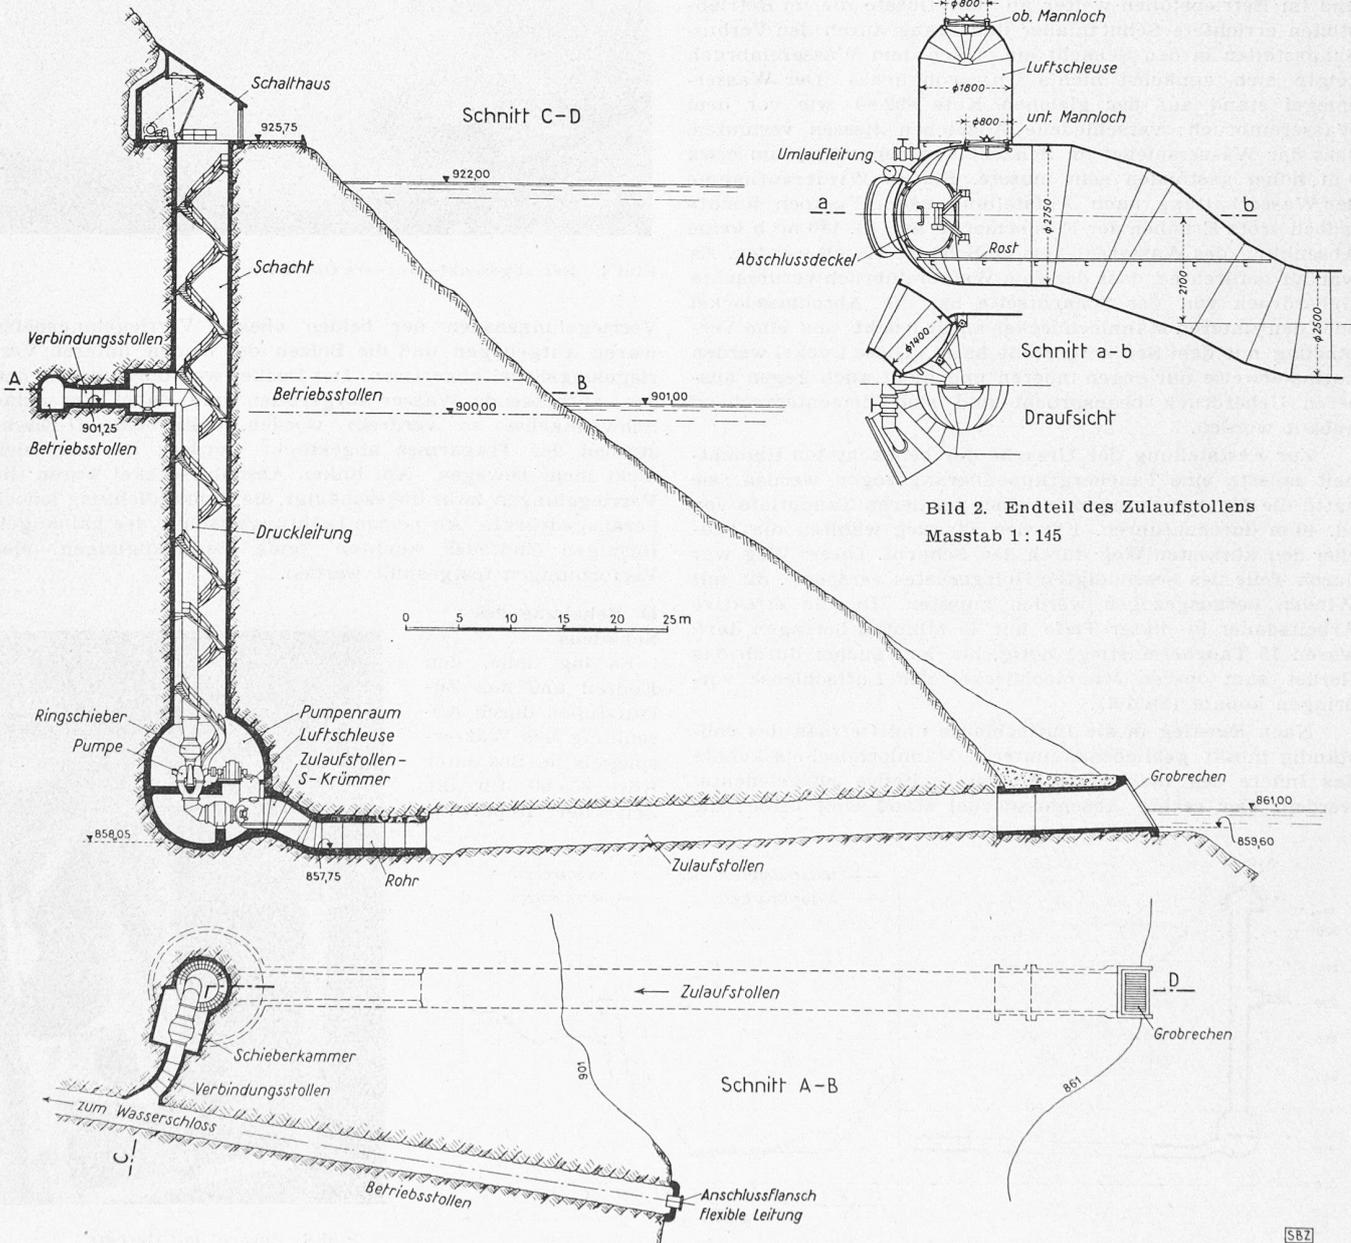
hat man die Schwimmpumpenanlage durch eine im Fels angeordnete stationäre und gleichzeitig lawinensichere Schachtpumpenanlage ersetzt (Bild 1). Die Pumpenkammer, die zeitweise bis 64 m unter dem Wasserspiegel liegt, musste gegen Wassereindringen durch einen sicheren und im Betrieb stets überprüfbaren Abschluss geschützt werden. Hierzu wurde die auf Kote 859,00 liegende Mittelaxe des Auskleidungsrohres durch einen sanft verlaufenden S-Krümmen auf Kote 861,10 gehoben (Bild 2). Der halbkugelförmige Endteil des Zulaufrohres erhielt zwei Anschlussstutzen von 1400 mm l. W., an die die beiden Pumpensaugkrümmen unter Zwischenschaltung je eines druckölgesteuerten Ringschiebers angeschlossen sind. Jeder der beiden Anschlussstutzen kann durch einen gewölbten Abschlussdeckel verschlossen werden, der an einem drehbaren Tragarm schwenkbar gelagert ist (Bild 3); die Deckel können von einem Mann betätigt werden. Sie werden auf ihren plangedrehten Sitzen bei fehlendem Wasserdruck von je vier Verriegelungshebeln niedergehalten, da die Anpresskraft (bei Vollstau rd. 100 t) vom Wasserdruck erzeugt wird. Der geöffnete Deckel gibt den vollen Querschnitt frei. Um zum Betätigen der Abschlussdeckel oder zur Vornahme etwaiger Ueberprüfungen bei jedem Wasserstand im See in den Endteil einsteigen zu können, ist eine Luftschleuse angebaut, die mit dem Endteil durch das untere, mit dem Pumpenraum durch das obere Mannloch in Verbindung steht; jedes Mannloch ist mit einem der Vorschrift entsprechenden nach innen aufgehenden Deckel verschlossen und hat 800 mm Ø, damit auch Taucher in voller Ausrüstung durchschlüpfen können.

Bild 1. Schachtpumpenanlage mit neuer Wasserfassung im Vorderen Gosausee, Salzkammergut. Masstab 1 : 700

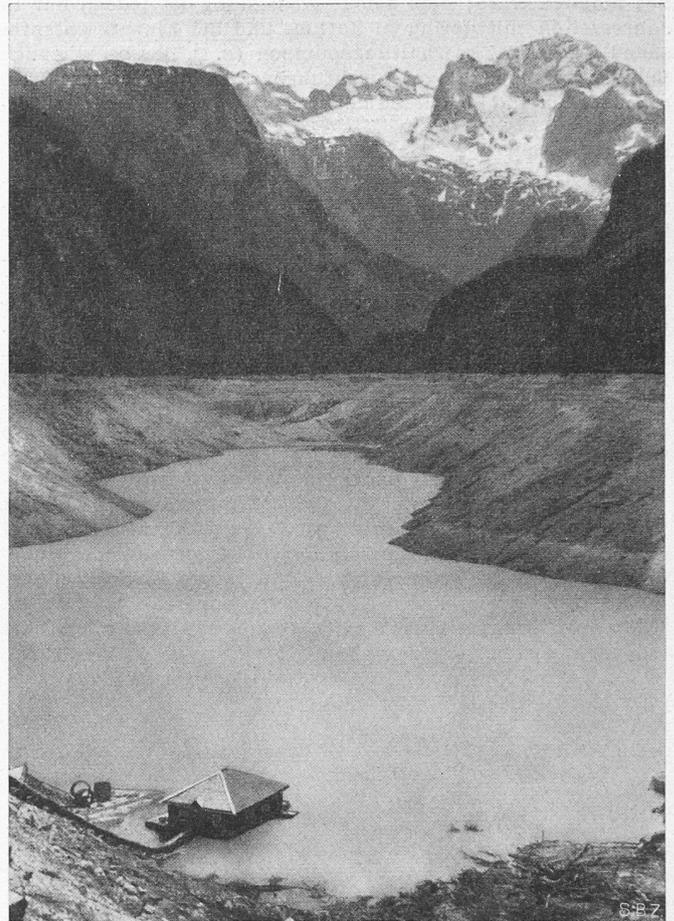
Das Bau- und Montageprogramm musste den Zuflussverhältnissen angepasst werden: Begünstigt durch das trockene Wetter, konnte der See von Ende Februar bis Mitte Juni 1947 etwa auf Kote 858,80 abgesenkt gehalten werden (Bild 4). In diesem Zeitraum wurde der Schachtvortrieb beendet, der unterirdische Pumpenraum ausgebrochen, der Zulaufstollen von beiden Seiten angeschlagen und durchgebrochen, die aus Stahlblech hergestellte Zulaufstollenauskleidung einschliesslich des halbkugelförmigen Endteiles und die Luftschleuse eingebracht, zusammengeschiessst, einbetoniert und die Betonauskleidung für die untere Hälfte des unterirdischen Pumpenraumes fertiggestellt (Bild 5). Am 25. Juni 1947 wurde der Endteil gegen den Zulaufstollen vorübergehend mit einer Blechwand dicht abgeschlossen und mit Wasser von 7 atü abgepresst. Am 7. Juli hat man die drei Deckel am Endteil geschlossen und den Zulaufstollen gefüllt; der Wasserspiegel im See hatte bereits die Kote 860,60 erreicht, so dass die letzten Arbeiten im Zulaufstollen bzw. im Endteil im Schutz einer Dammbalkenschwelle durchgeführt werden mussten.

Bild 4. Der abgesenkte Vordere Gosausee

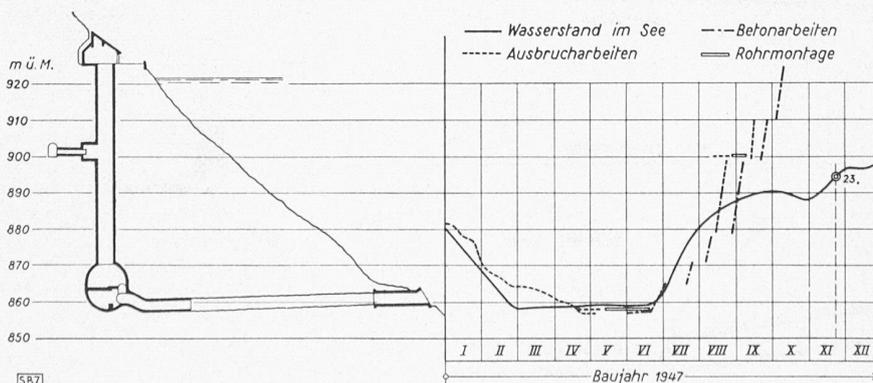
Bild 5. Baufortschritt und Wasserstand im Sommer 1947
