Zeitschrift: **Schweizerische Bauzeitung**

Band (Jahr): **67 (1949)**

Renovation des Fraumünsterturmes in Zürich

Von Arch. ROBERT FASSLER, Zürich

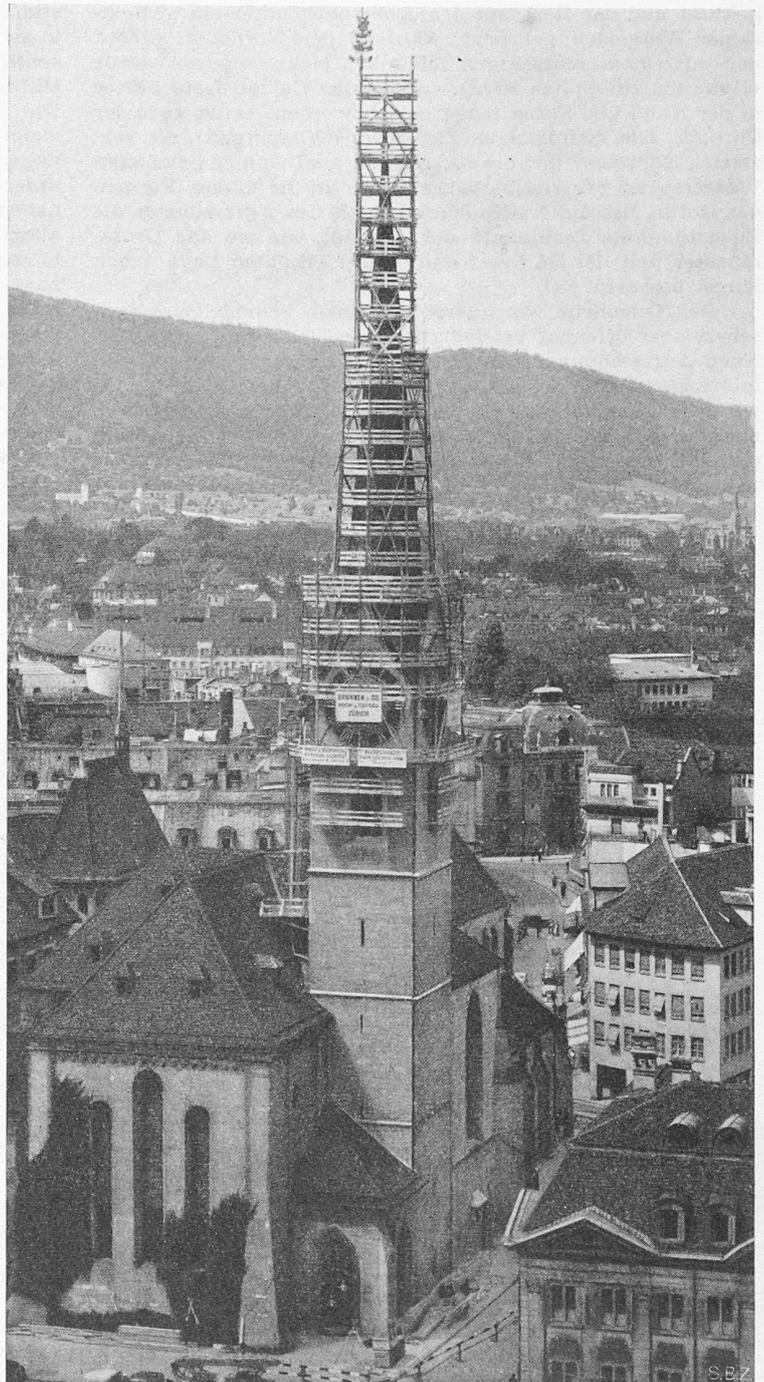
Bild 5. Aufnahme vom Grossmünster aus. Auf dem Dach des Fraumünsters ist der Aufstieg als Zugang zum Gerüst sichtbar. Von hier aus war das Gerüst mit Leitern zu besteigen

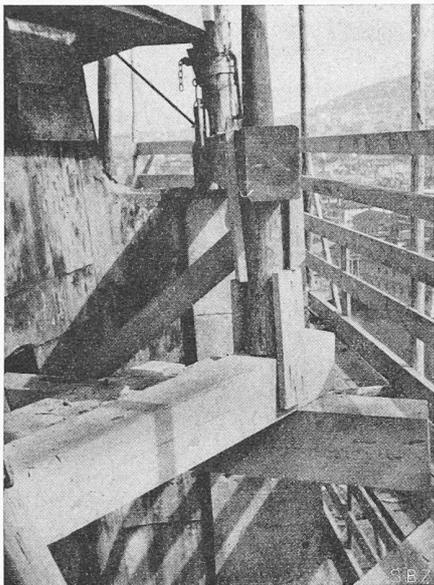
Bild 6. Unten Kragbalken des 1. Balkensterns, darauf ein Querbalken zur Aufnahme der Gerüststangen und ein Joch zur Überbrückung der Ziergiebel, auf dem ebenfalls Gerüststangen abgestellt waren

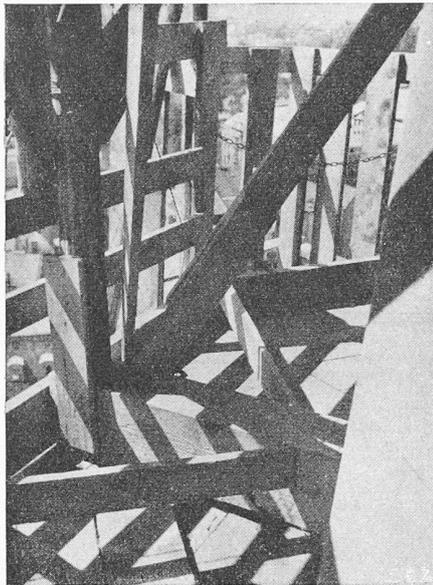
Bild 7. Ein Kragbalken des 2. Balkensterns, auf dem der oberste Gerüstteil abgestellt war. Der Boden unter dem Kragbalken gehörte zum mittleren Gerüstteil

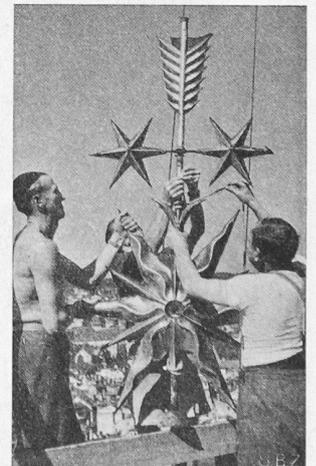
Bild 14. Die alte Wetterfahne (um 90° gedreht) aus dem Jahre 1731
